**KOŚCIÓŁ PW. ŚW. BARBARY W GDAŃSKU**

## **DOKUMENTACJA POWYKONAWCZA**

**WZMOCNIENIE MURÓW KOŚCIOŁA (ETAP IV)  
WRAZ Z POZIOMĄ IZOLACJĄ PRZECIWWILGOCIOWĄ (ETAP III)**

**Gdańsk 2024**

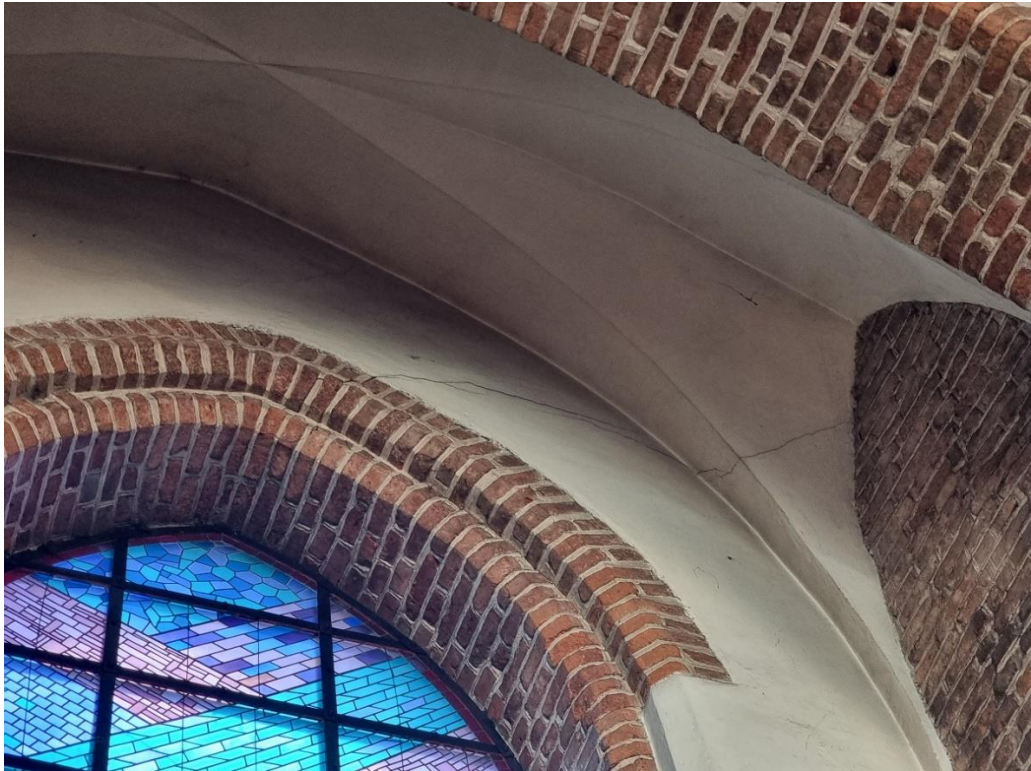
Na murach kościoła, w tym na ścianach czterdziestometrowej wieży, widoczna jest rozległa siatka zarysowań i spękań, które ze względu na wyraźne rozwarstwienie struktury ścian – od poziomu posadowienia aż po dach – poważnie zagrażają stateczności budynku. Skala uszkodzeń obejmuje wszystkie części budynku w zakresie wszystkich ścian nośnych jego konstrukcji. Z tego powodu należy koniecznie kontynuować prace stabilizujące konstrukcję kościoła poprzez zastosowanie zabiegu "szycia murów" metodą wzmocnienia rdzeniowego (czyli poprzez wprowadzenie w rdzeń muru systemu prętów wzmacniających). Naprawa spękań i zarysowań poprawi parametry wytrzymałościowe murów kościoła, zabezpieczając zabytek przed destrukcją.

*Ilustracja 12. Rysy na ścianie i sklepieniu*

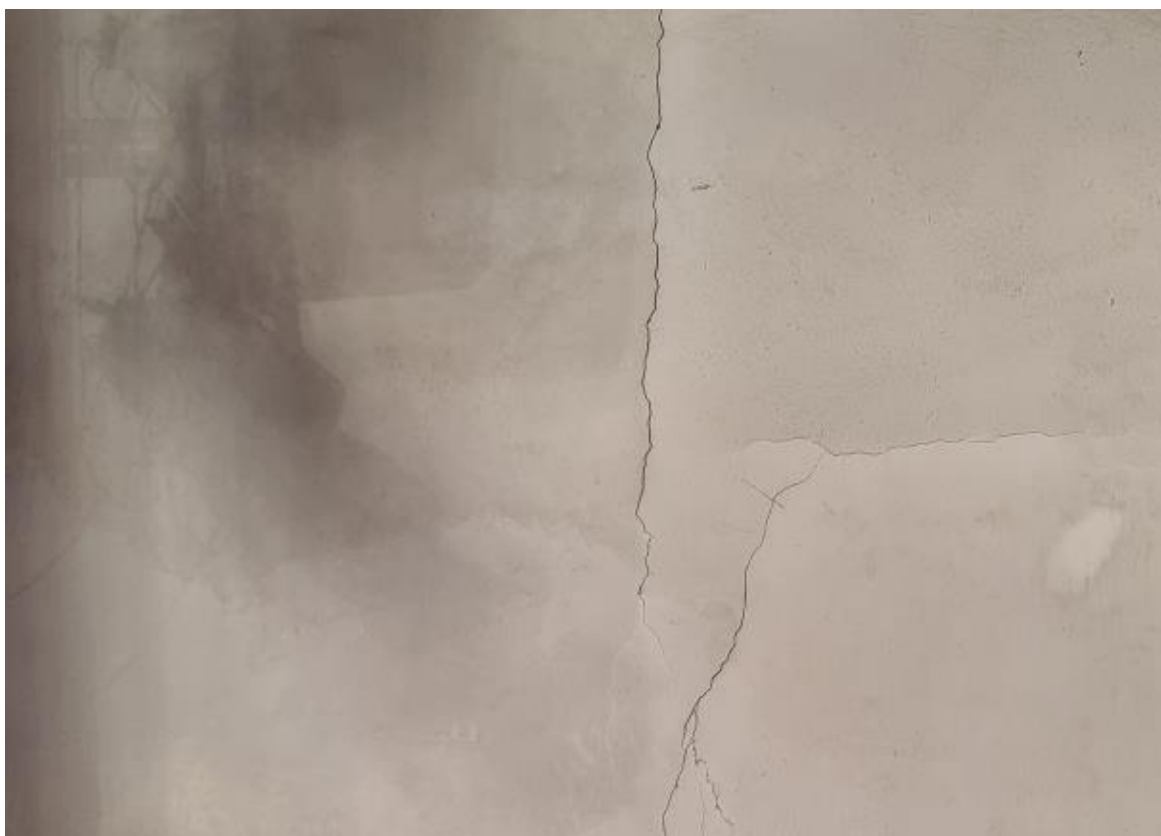
Na skutek kapilarnego podciągania wody przez fundamenty budynku niemal cała powierzchnia przyziemia zabytku jest zawilgocona. Woda, która migruje w głąb murów poprzez pory, prowadzi do powstawania rozległych plam wilgoci oraz licznych zacieków, a w dalszej kolejności do odspojenia się tynków ze ścian wewnątrz świątyni. Także na murach od strony zewnętrznej widać plamy wilgoci. Powyższe zjawiska walcie przyczyniają się do obniżenia walorów estetycznych zabytkowego obiektu.

*Ilustracja 15. Spękania oraz plamy wilgoci na tynku*

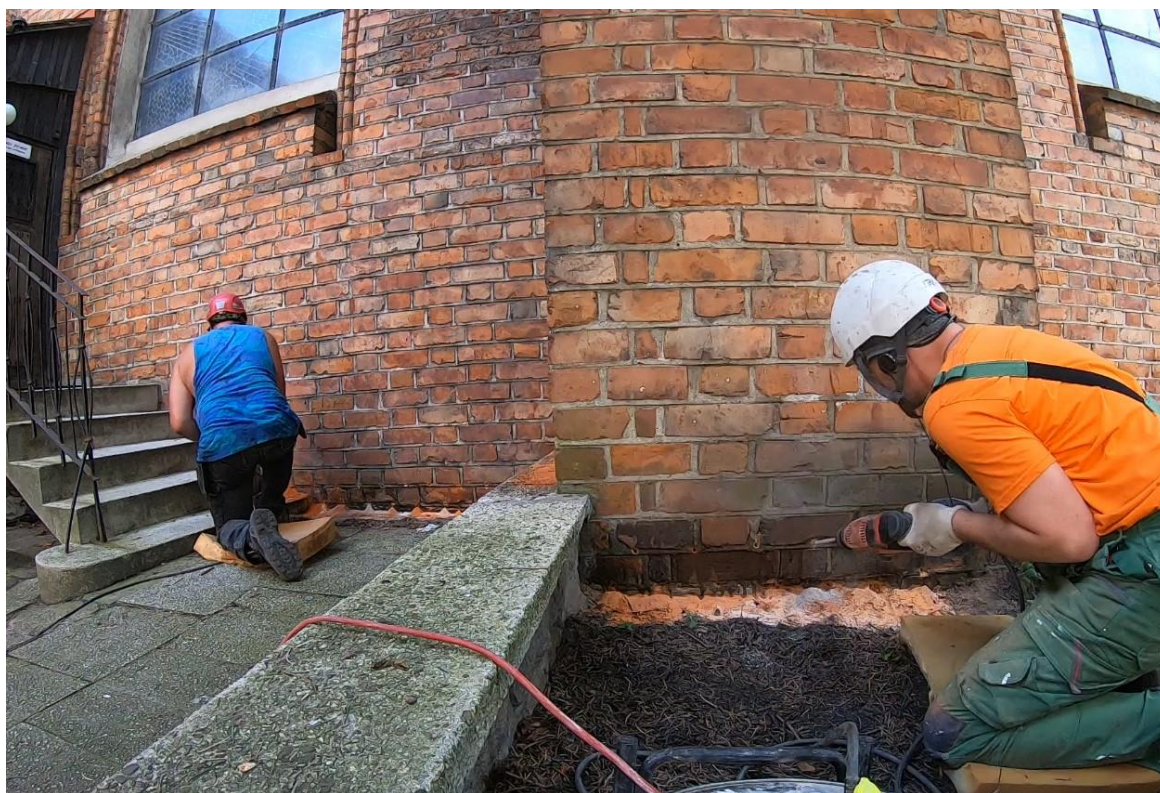
*Ilustracja 26. Nawiercanie otworów pod iniektory*

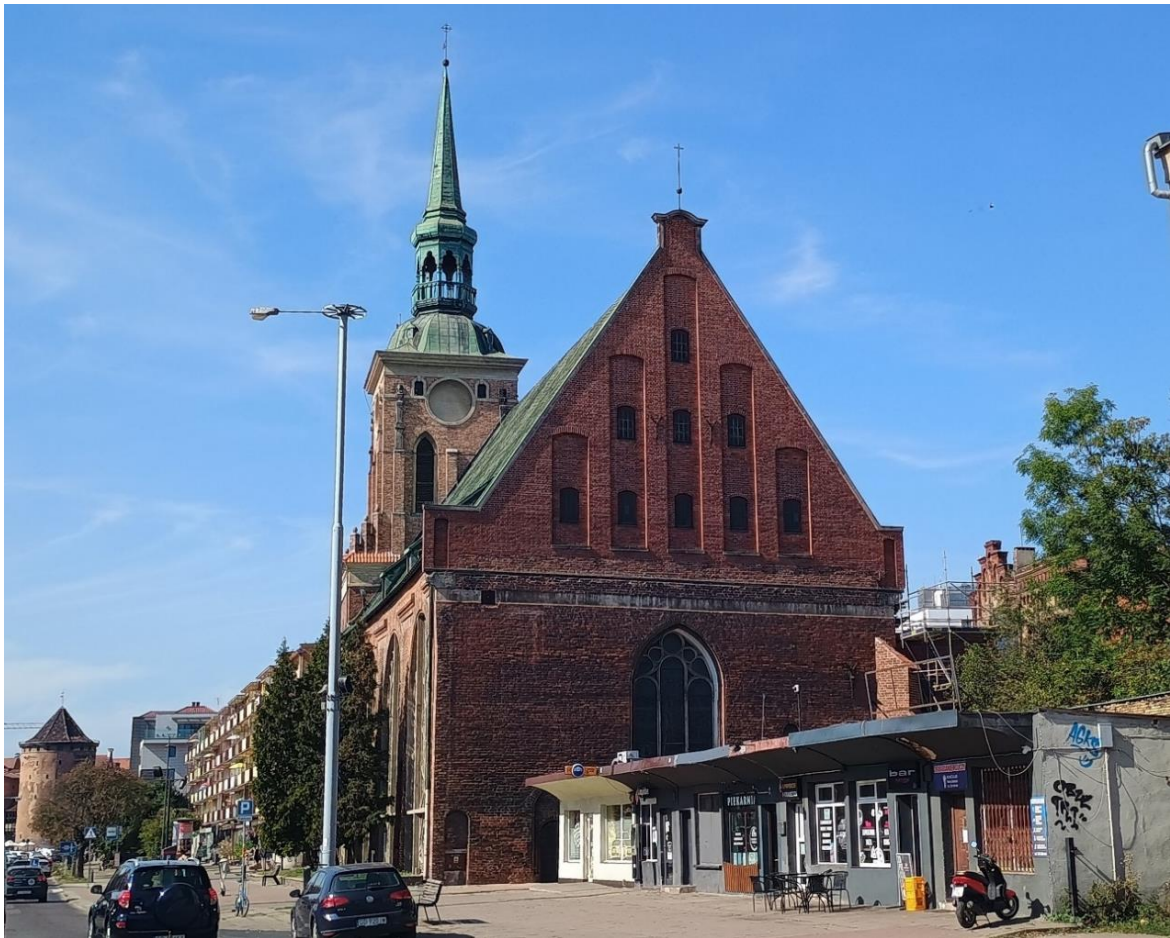
*Ilustracja 75. Obiekt po zakończeniu prac*

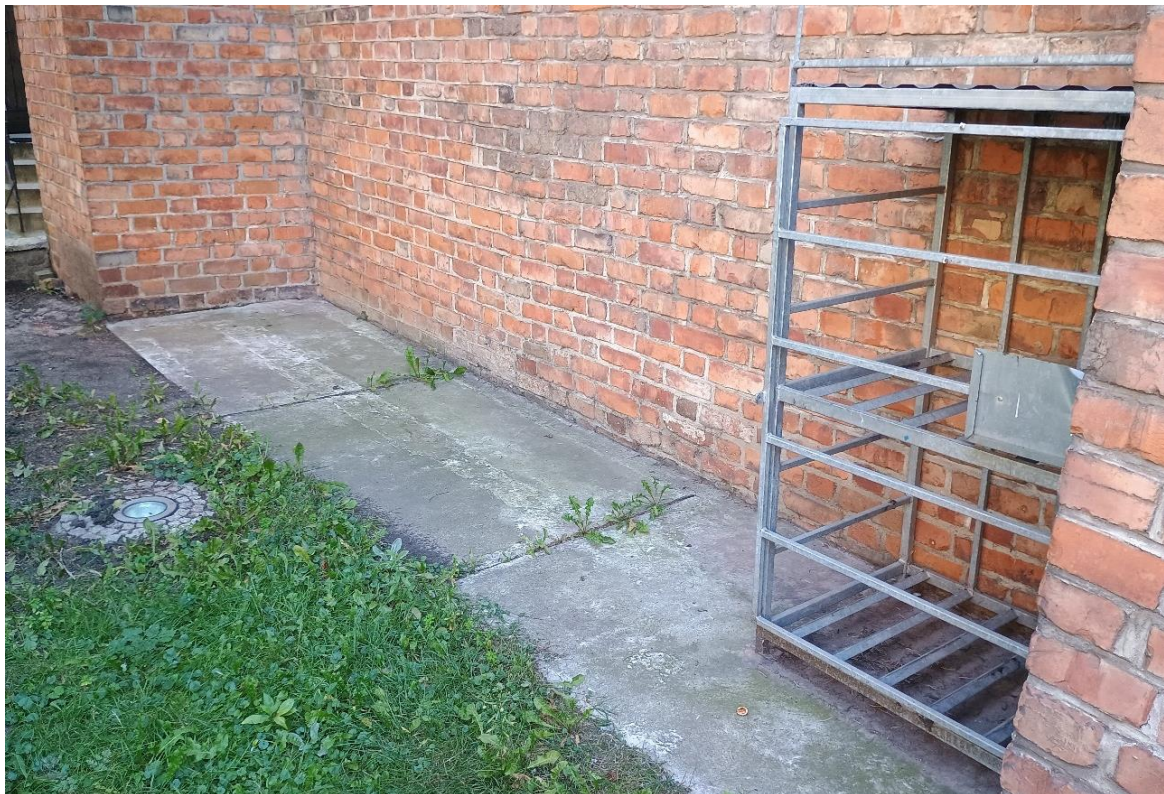
*Ilustracja 76. Obiekt po zakończeniu prac (izolacja przeciwwilgociowa)*

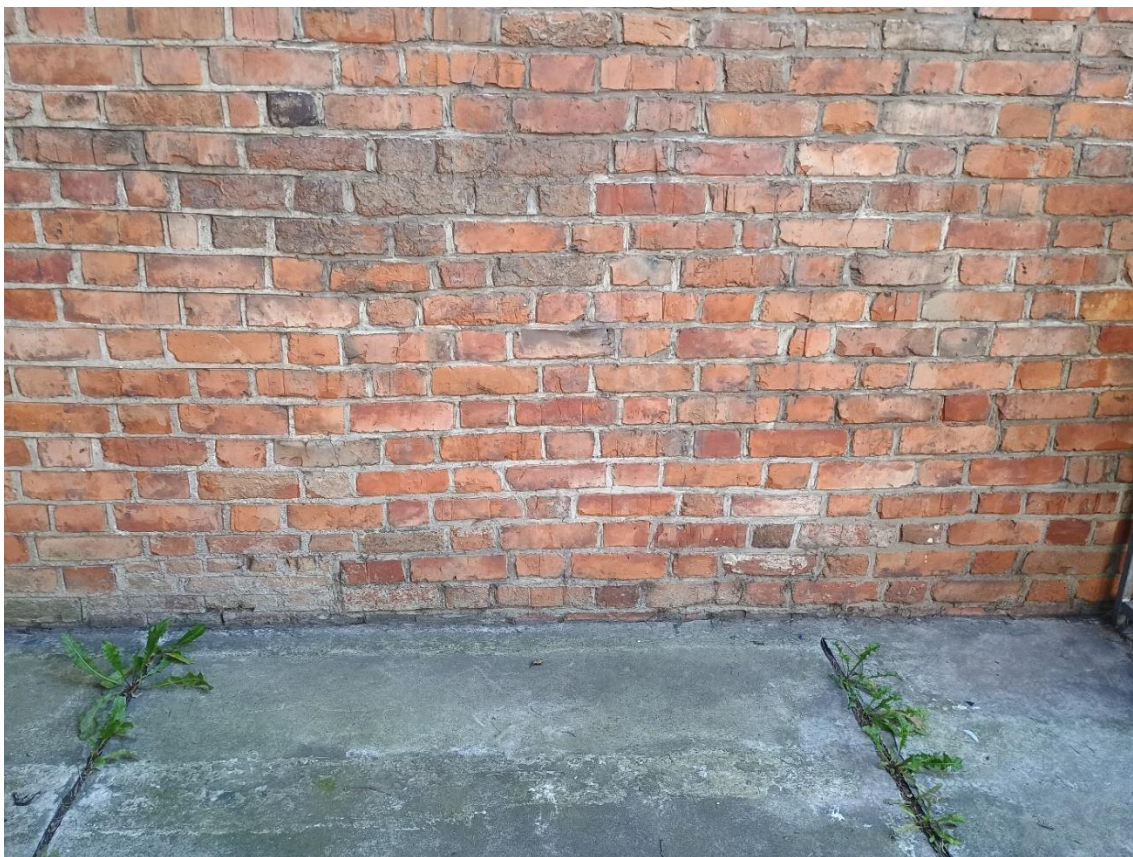
*Ilustracja 77. Obiekt po zakończeniu prac (izolacja przeciwwilgociowa)*

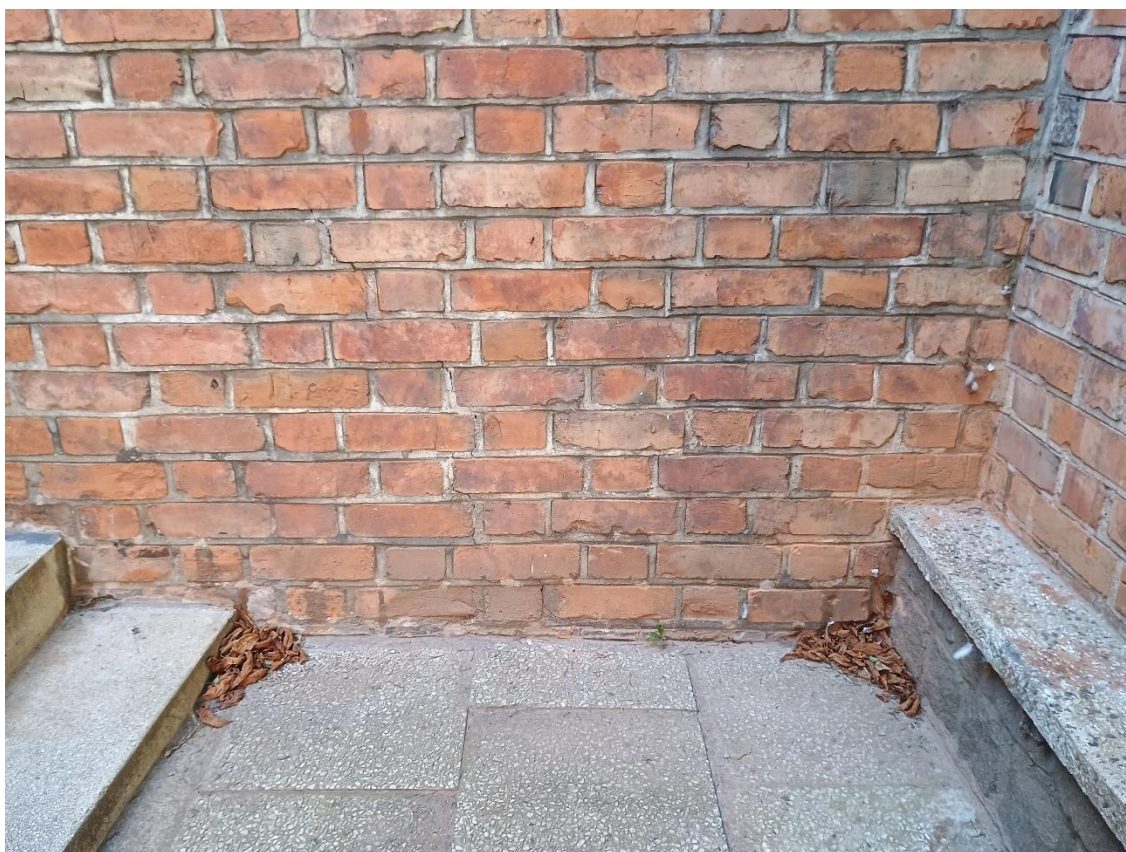
*Ilustracja 79. Obiekt po zakończeniu prac (izolacja przeciwwilgociowa)*

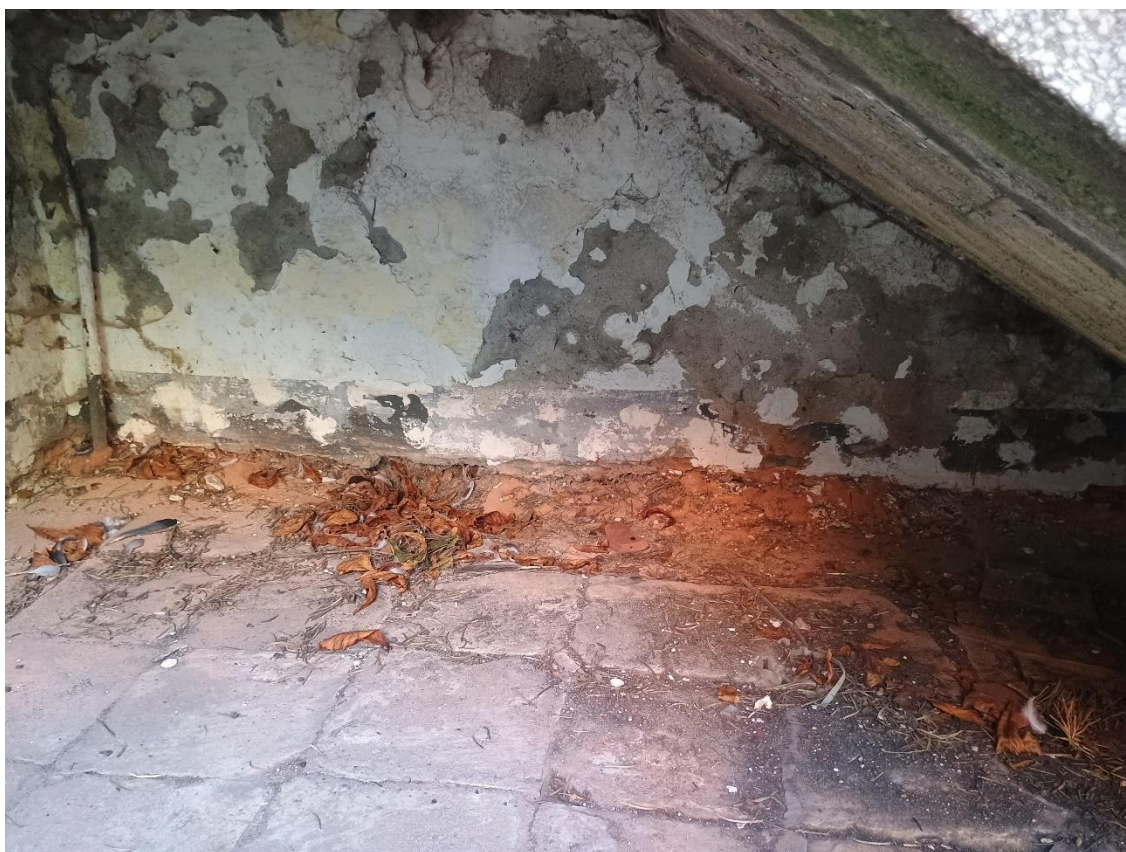
*Ilustracja 80. Obiekt po zakończeniu prac (izolacja przeciwwilgociowa)*

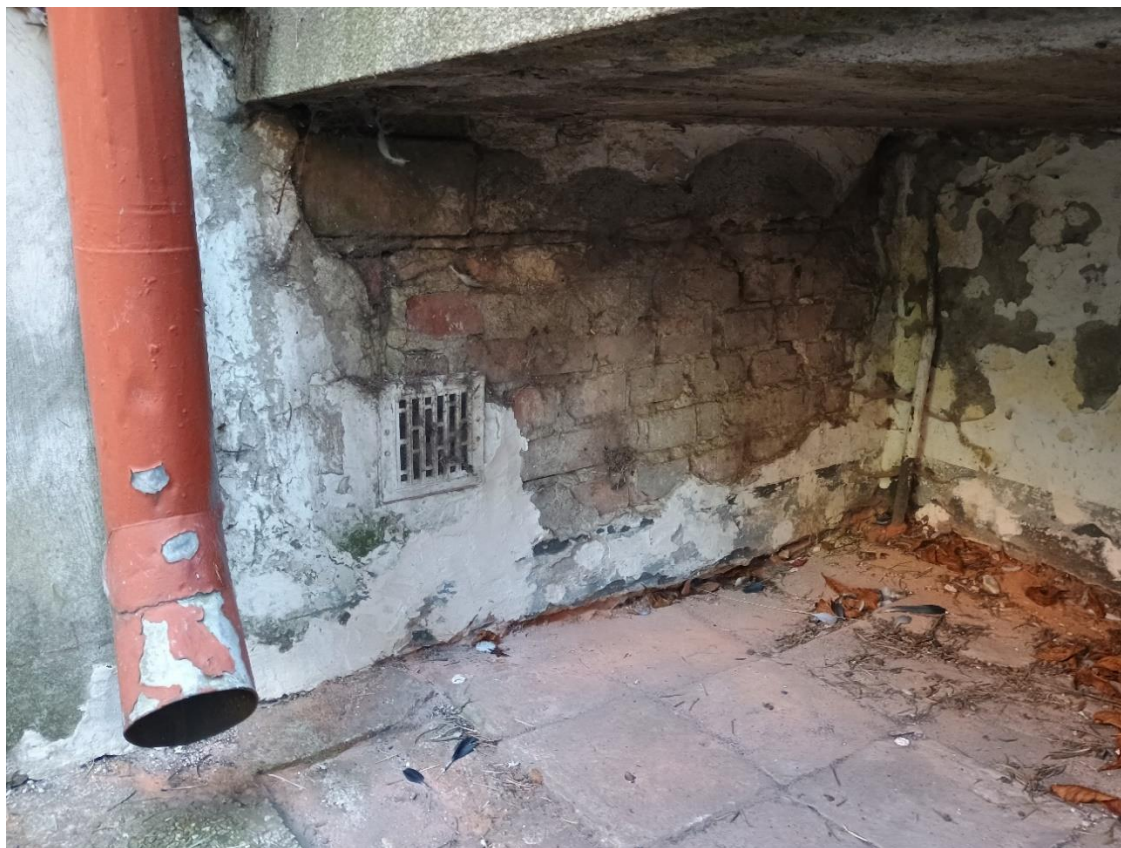
*Ilustracja 81. Obiekt po zakończeniu prac (izolacja przeciwwilgociowa)*

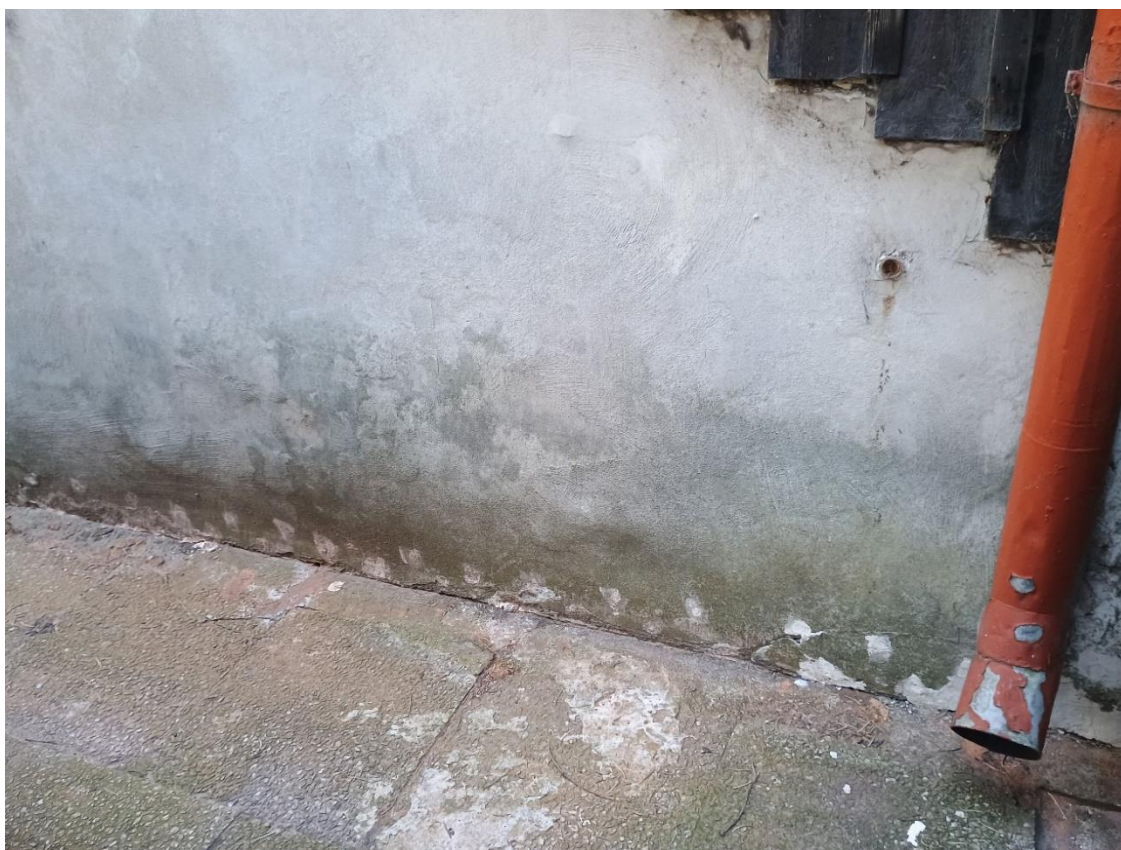
*Ilustracja 82. Obiekt po zakończeniu prac (izolacja przeciwwilgociowa)*

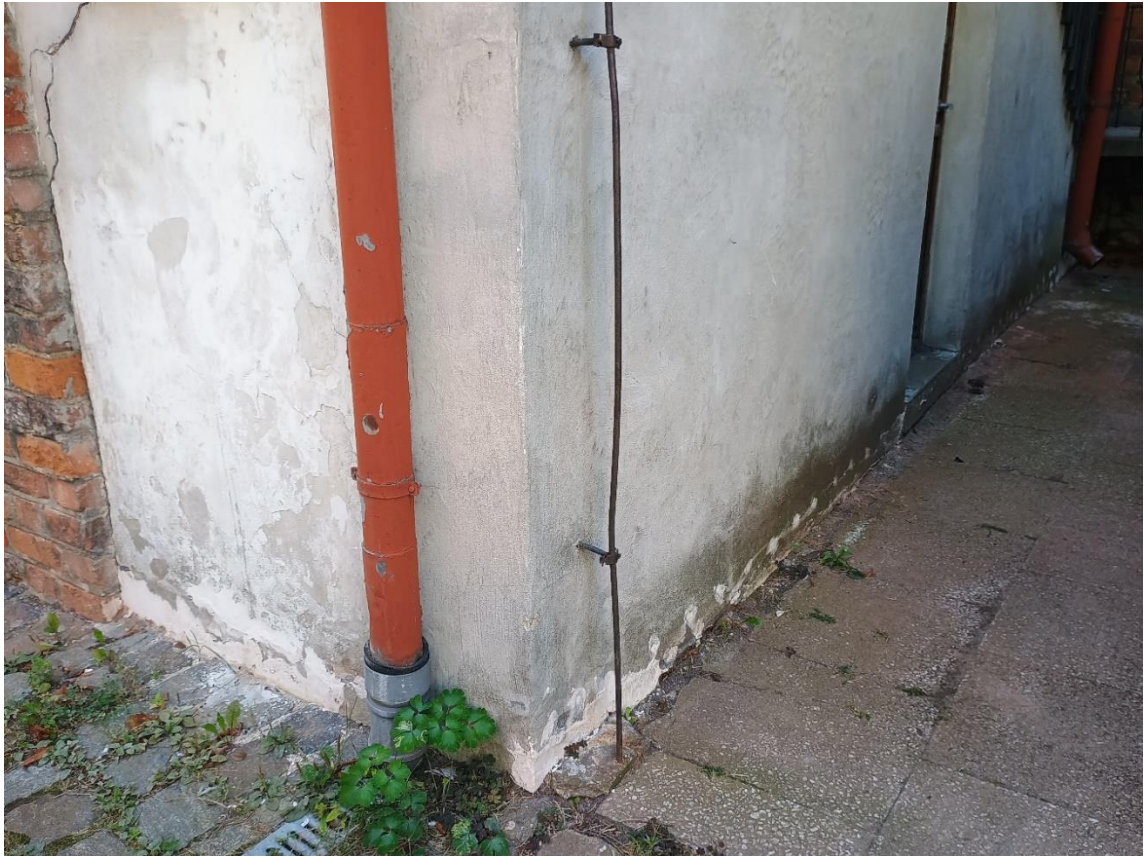
*Ilustracja 83. Obiekt po zakończeniu prac (izolacja przeciwwilgociowa)*

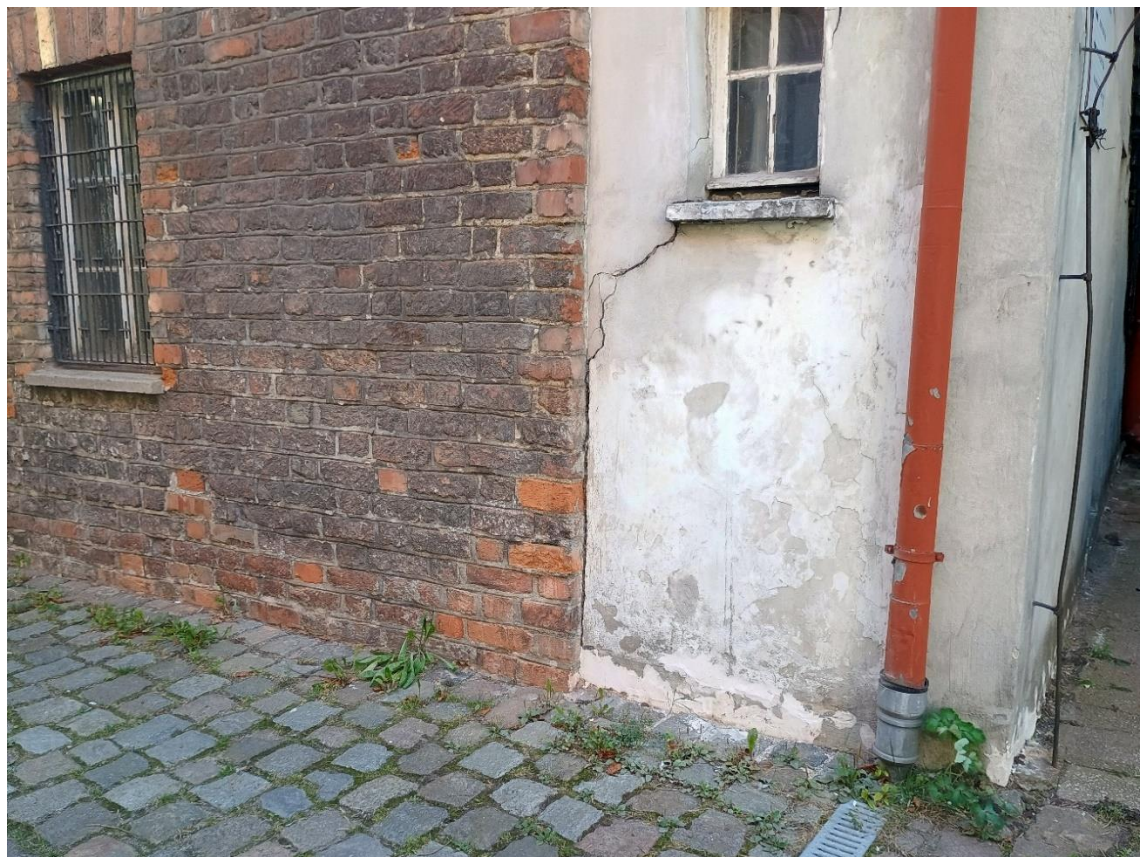
*Ilustracja 84. Obiekt po zakończeniu prac (izolacja przeciwwilgociowa)*

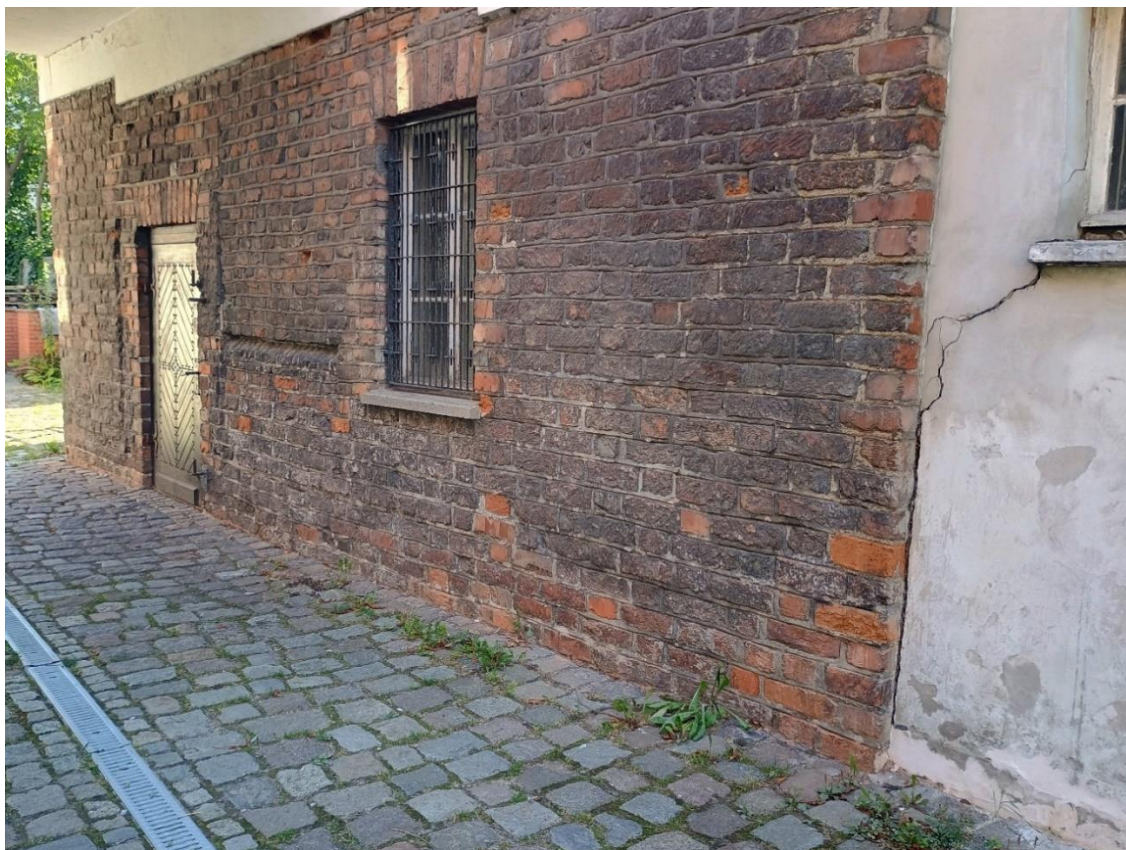
*Ilustracja 85. Obiekt po zakończeniu prac (izolacja przeciwwilgociowa)*

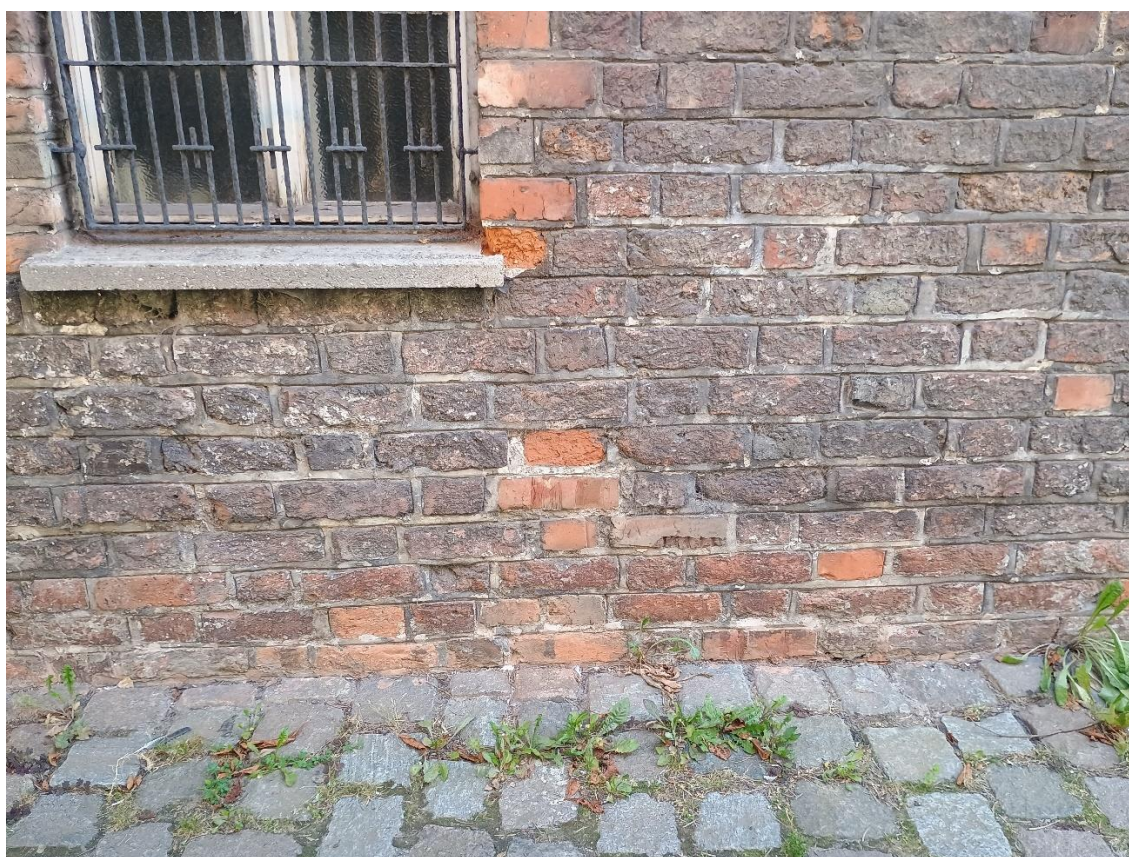
*Ilustracja 86. Obiekt po zakończeniu prac (izolacja przeciwwilgociowa)*

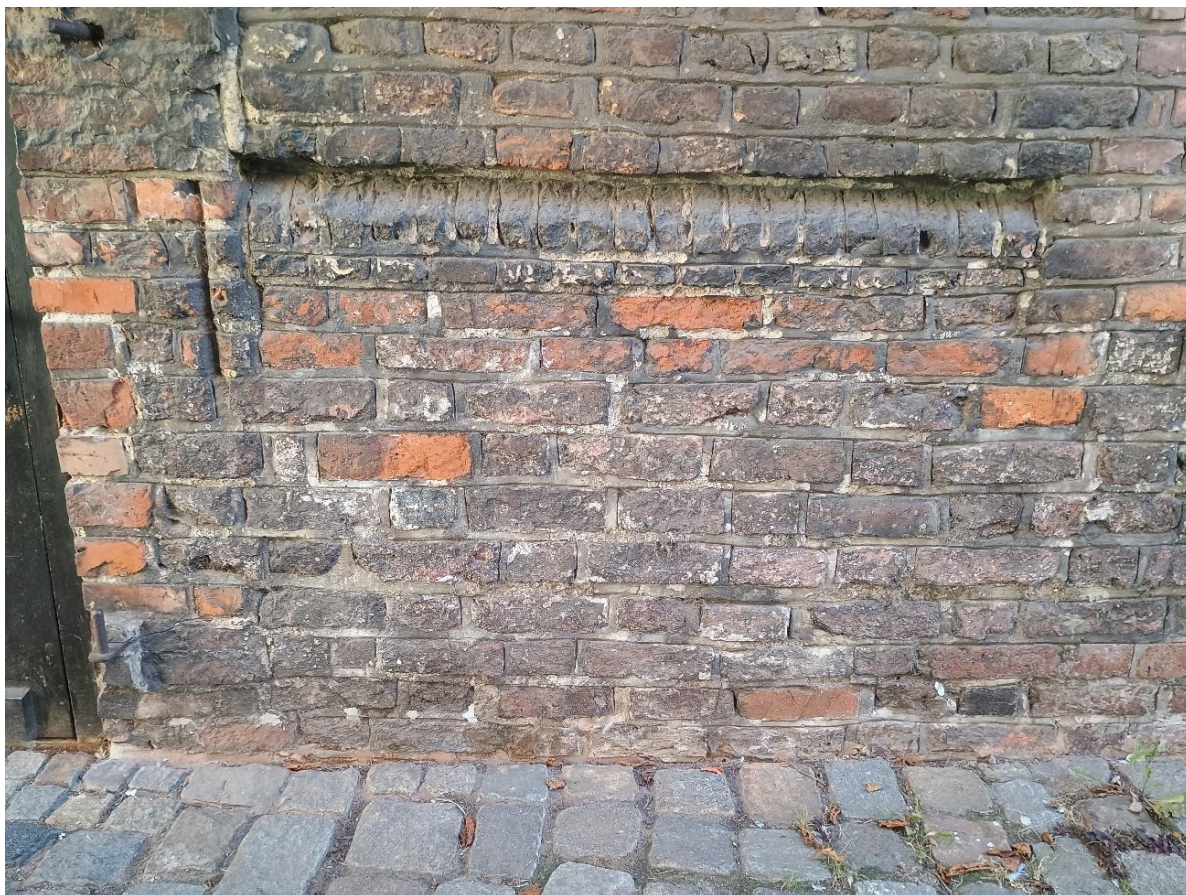
*Ilustracja 87. Obiekt po zakończeniu prac (izolacja przeciwwilgociowa)*

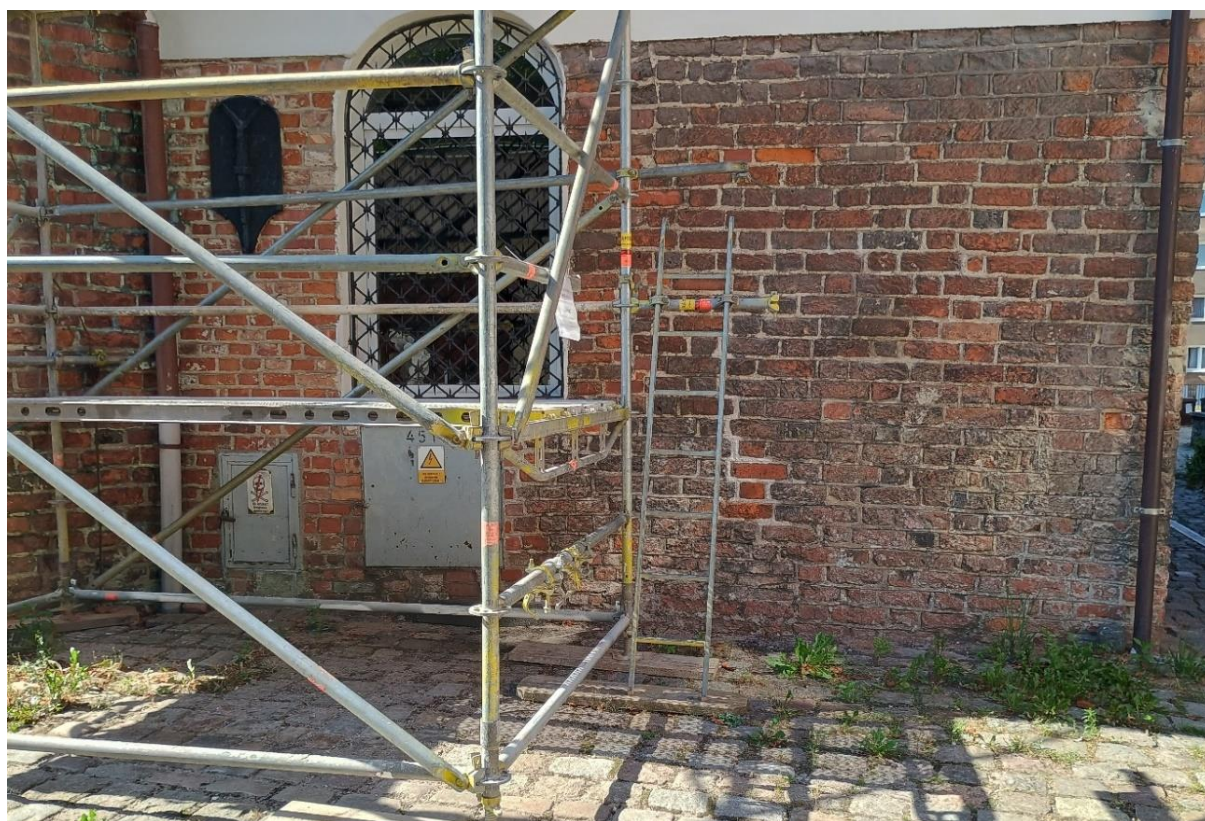
*Ilustracja 88. Obiekt po zakończeniu prac (izolacja przeciwwilgociowa)*

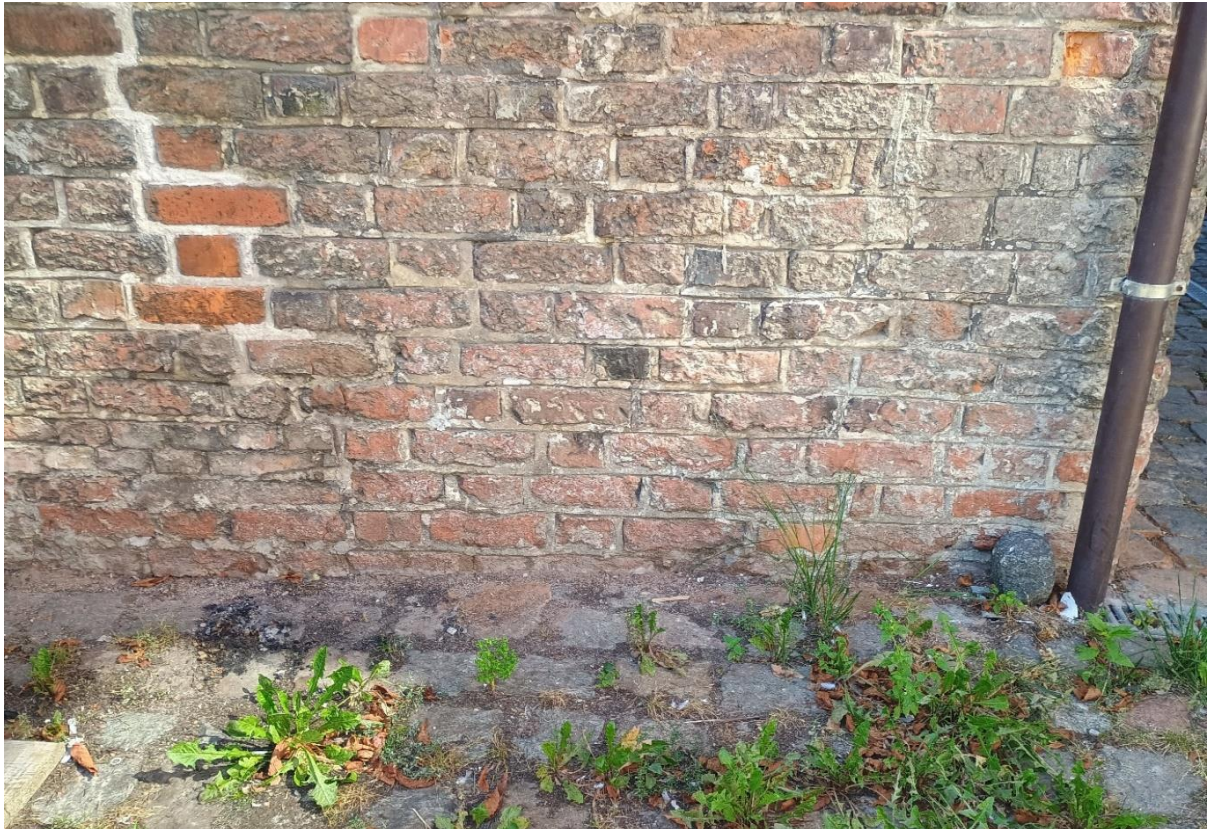
*Ilustracja 89. Obiekt po zakończeniu prac (izolacja przeciwwilgociowa)*

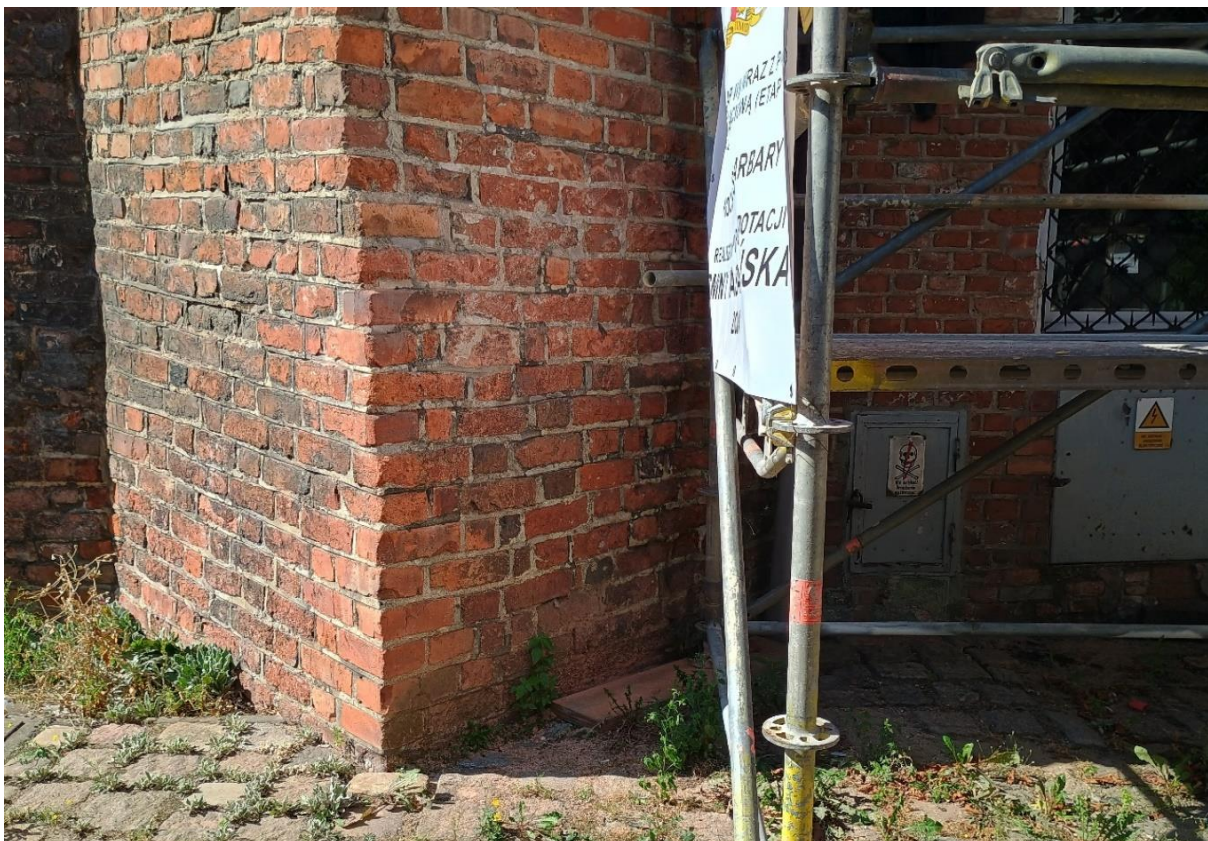
*Ilustracja 90. Obiekt po zakończeniu prac (izolacja przeciwwilgociowa)*

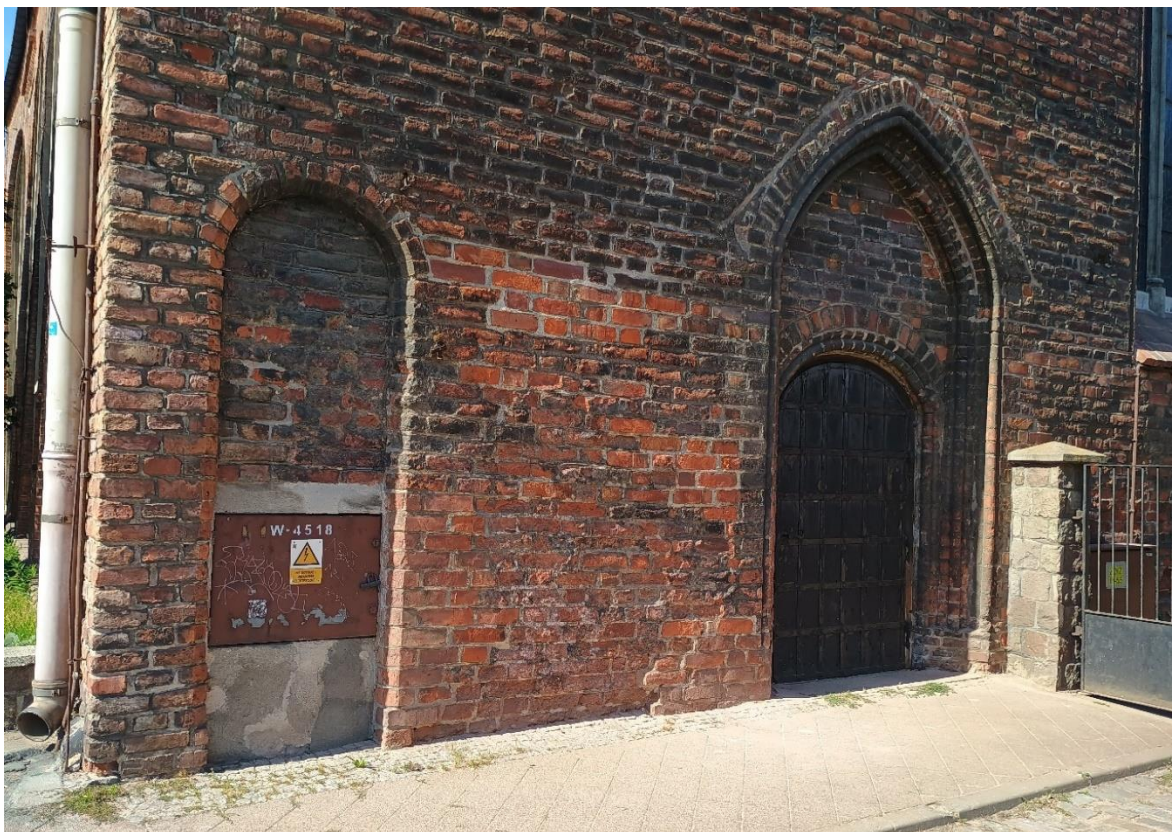
*Ilustracja 91. Obiekt po zakończeniu prac (izolacja przeciwwilgociowa)*

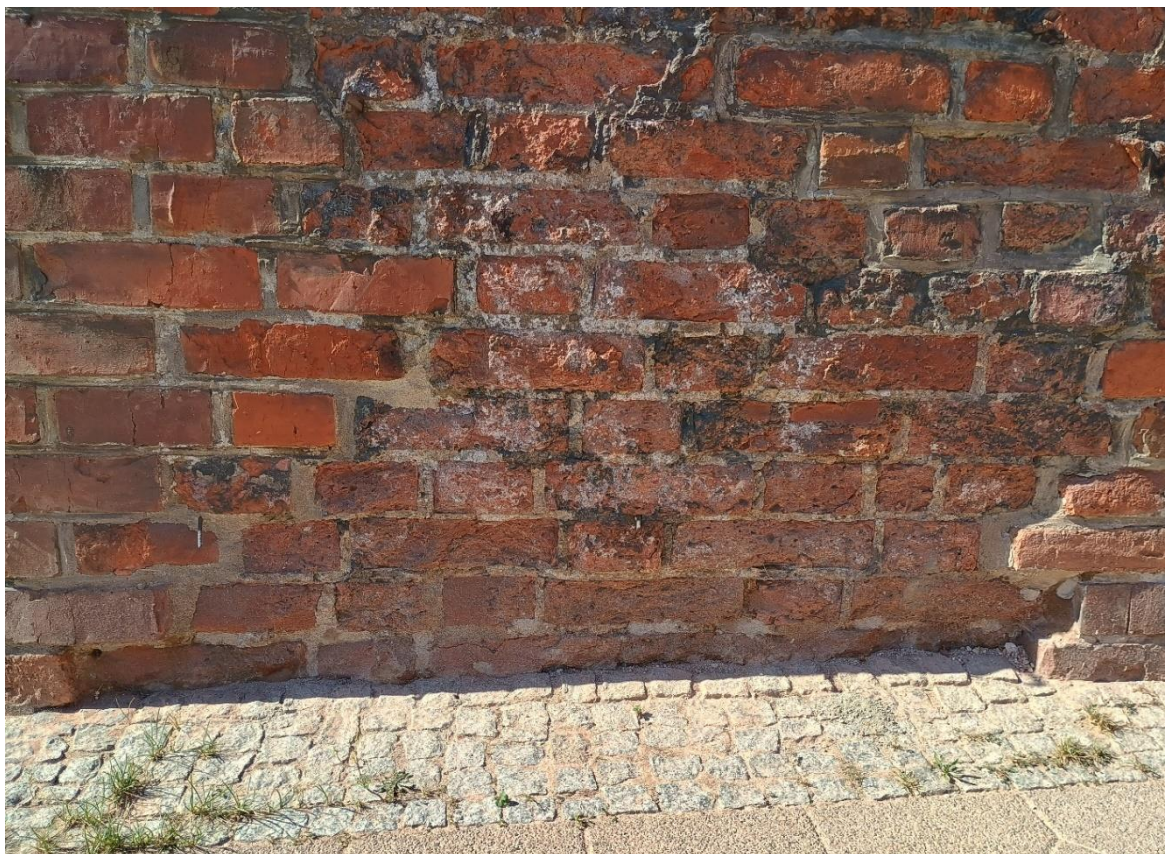
*Ilustracja 92. Obiekt po zakończeniu prac (izolacja przeciwwilgociowa)*

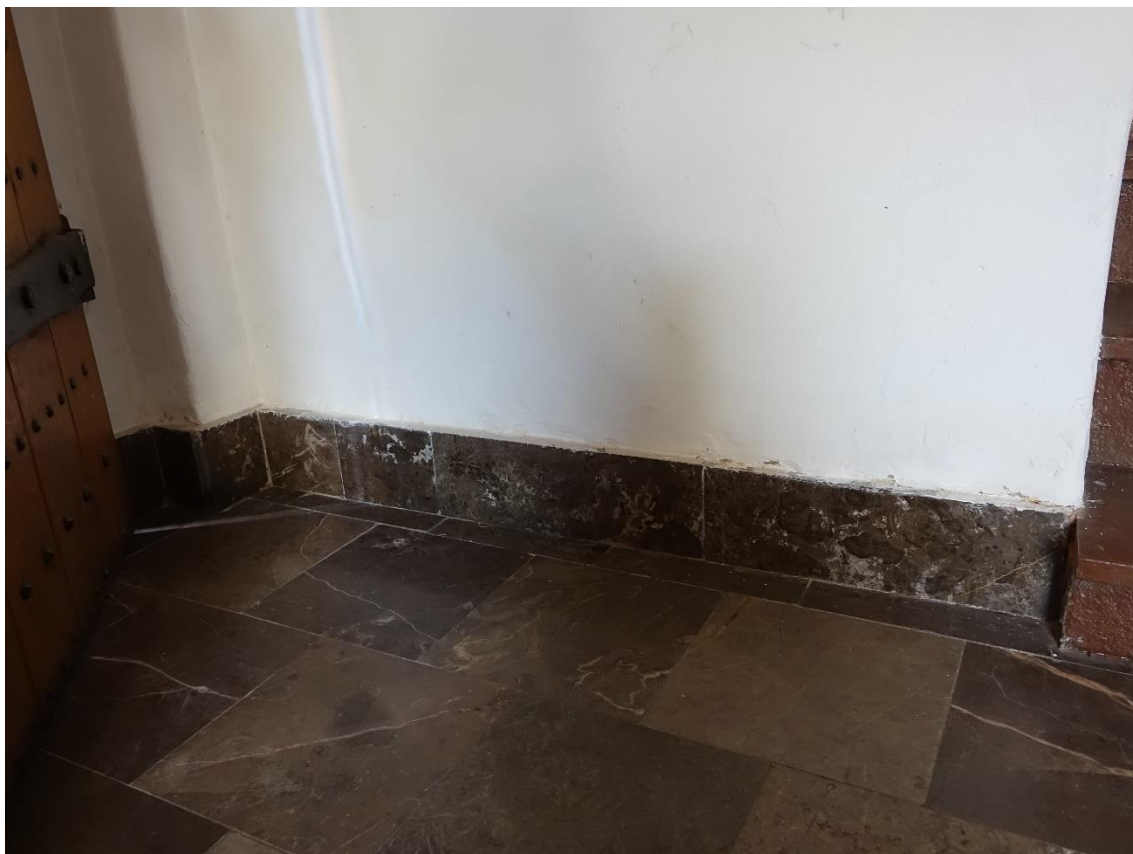
*Ilustracja 93. Obiekt po zakończeniu prac (izolacja przeciwwilgociowa)*

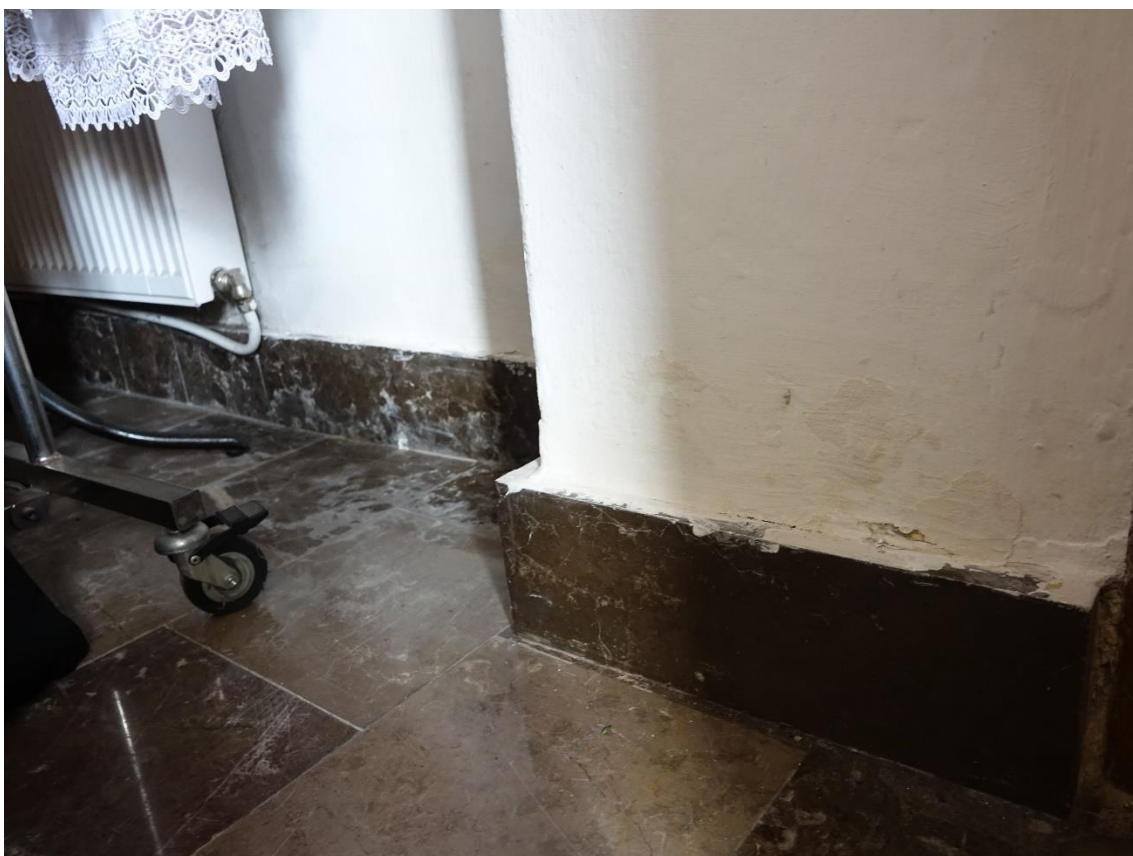
*Ilustracja 94. Obiekt po zakończeniu prac (izolacja przeciwwilgociowa)*

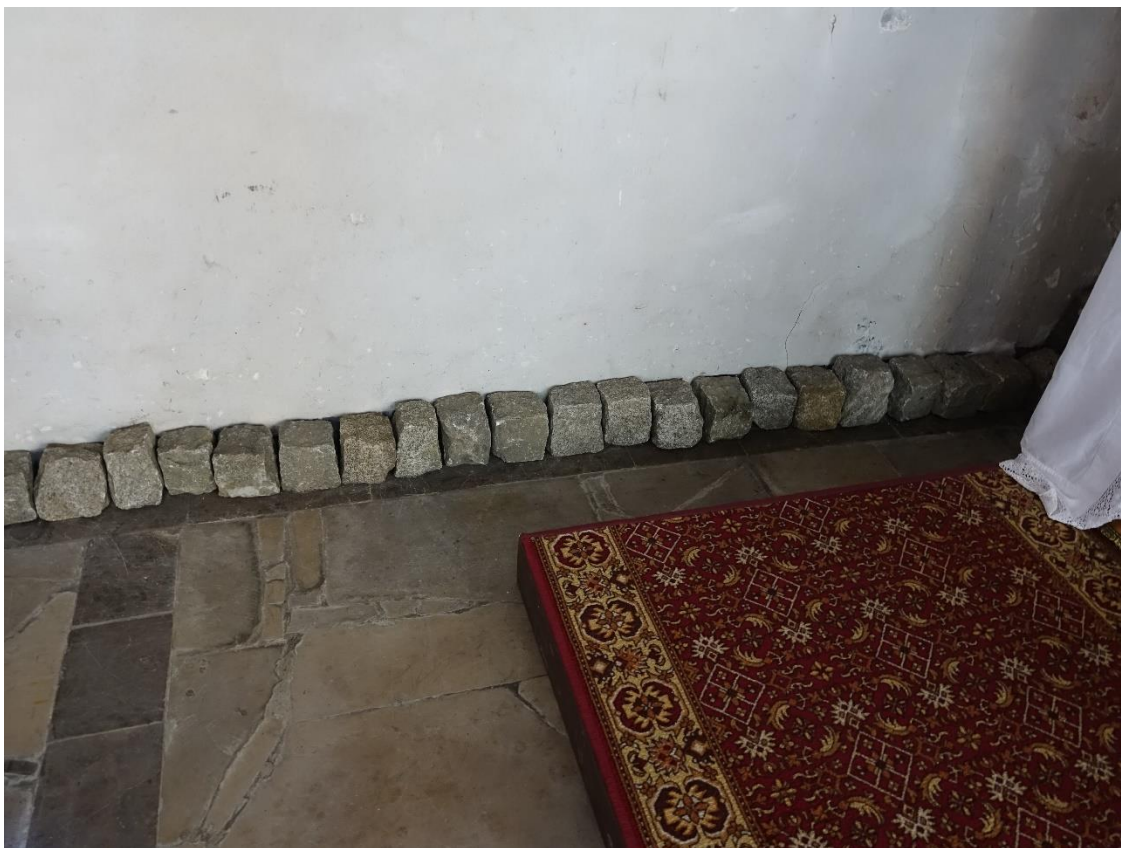
*Ilustracja 95. Obiekt po zakończeniu prac (izolacja przeciwwilgociowa)*
