**KOŚCIÓŁ PW. ŚW. BARBARY W GDAŃSKU**

## **DOKUMENTACJA POWYKONAWCZA**

**WZMOCNIENIE MURÓW KOŚCIOŁA (ETAP IV)  
WRAZ Z POZIOMĄ IZOLACJĄ PRZECIWWILGOCIOWĄ (ETAP III)**

**Gdańsk 2024**

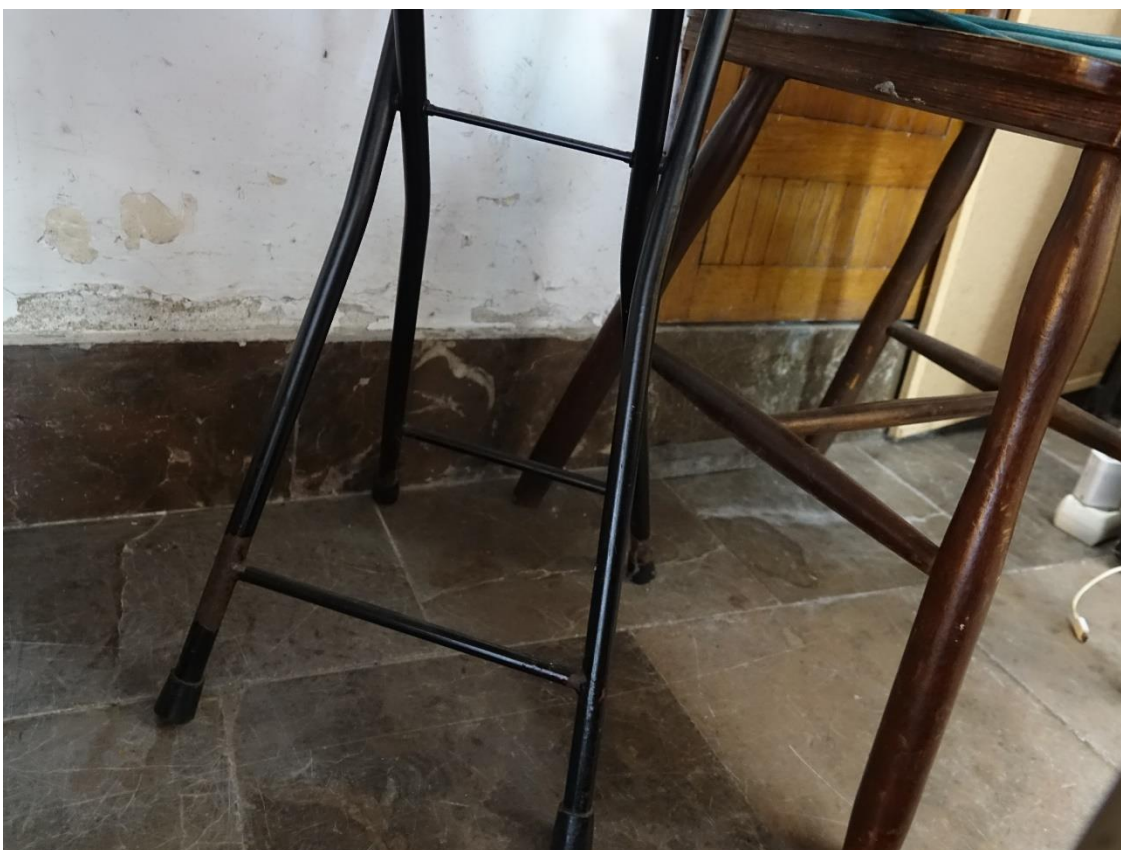
*Ilustracja 96. Obiekt po zakończeniu prac (izolacja przeciwwilgociowa)*

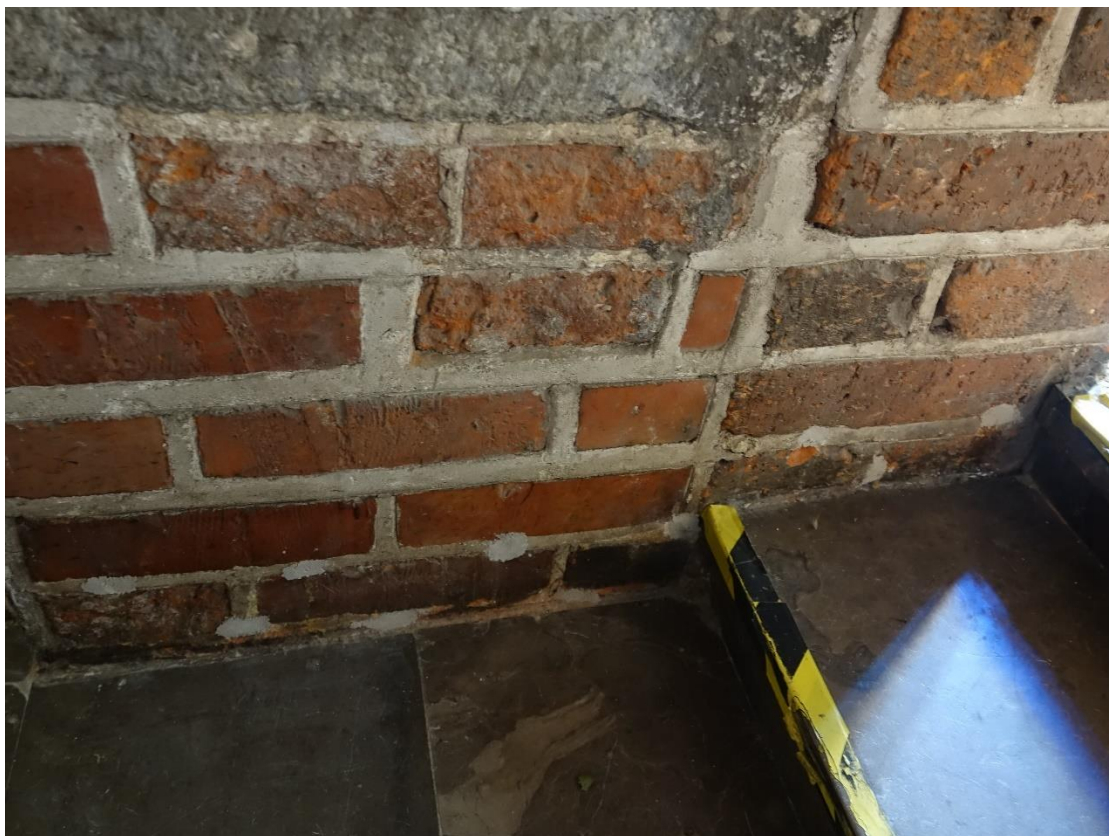
*Ilustracja 97. Obiekt po zakończeniu prac (izolacja przeciwwilgociowa)*

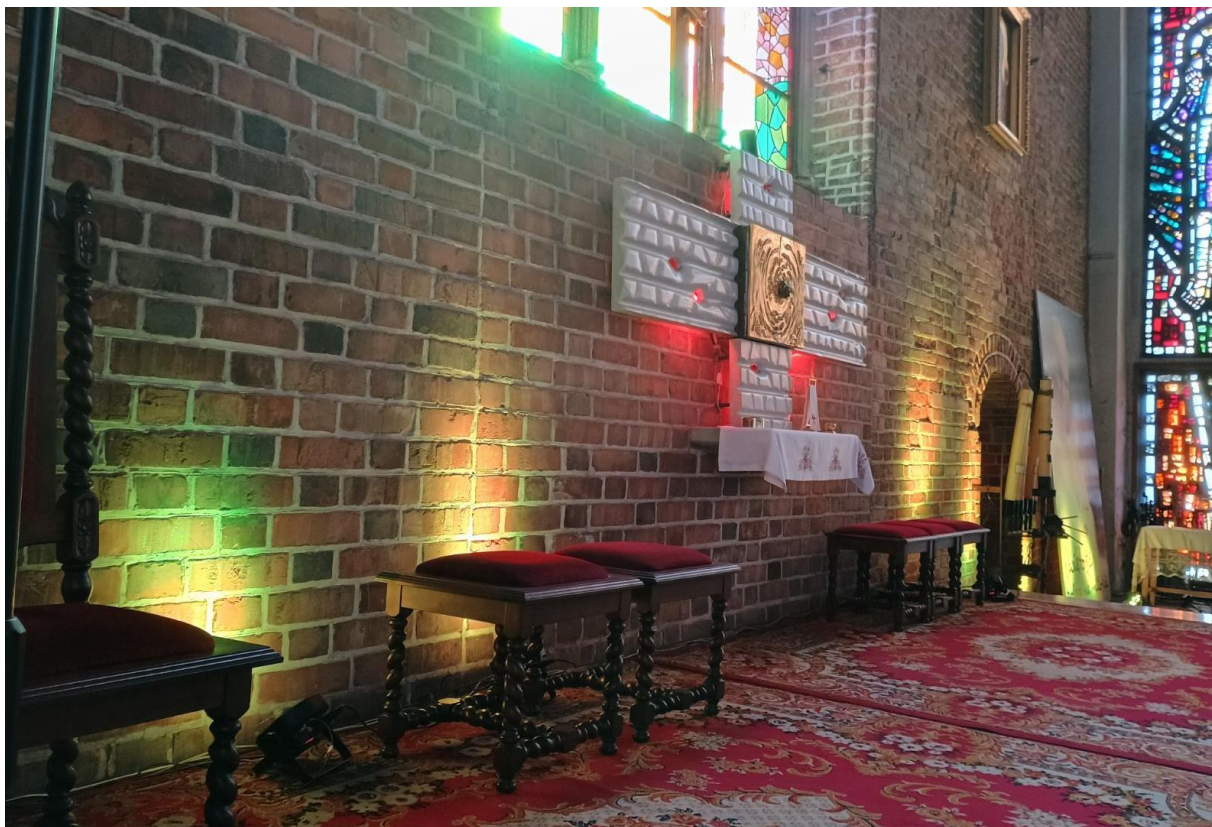
*Ilustracja 99. Obiekt po zakończeniu prac (izolacja przeciwwilgociowa)*

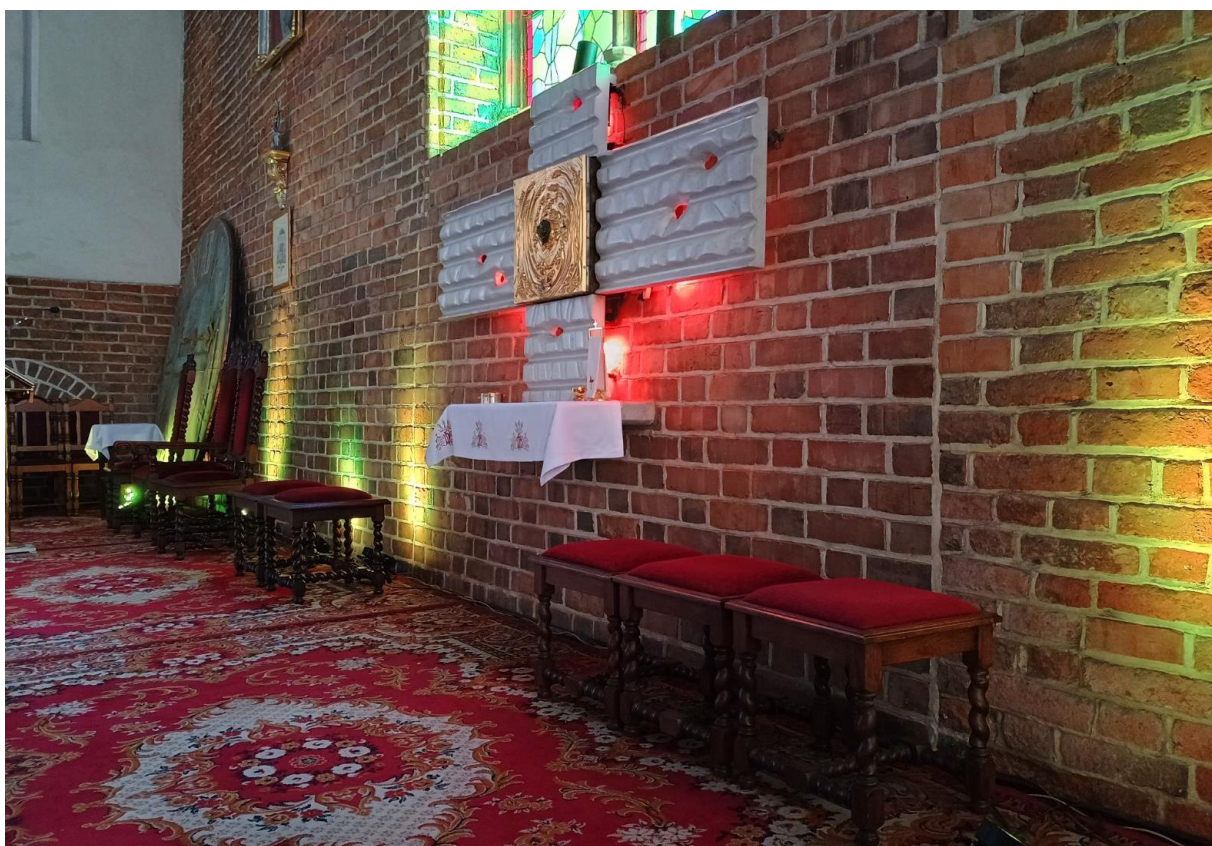
*Ilustracja 100. Obiekt po zakończeniu prac (izolacja przeciwwilgociowa)*

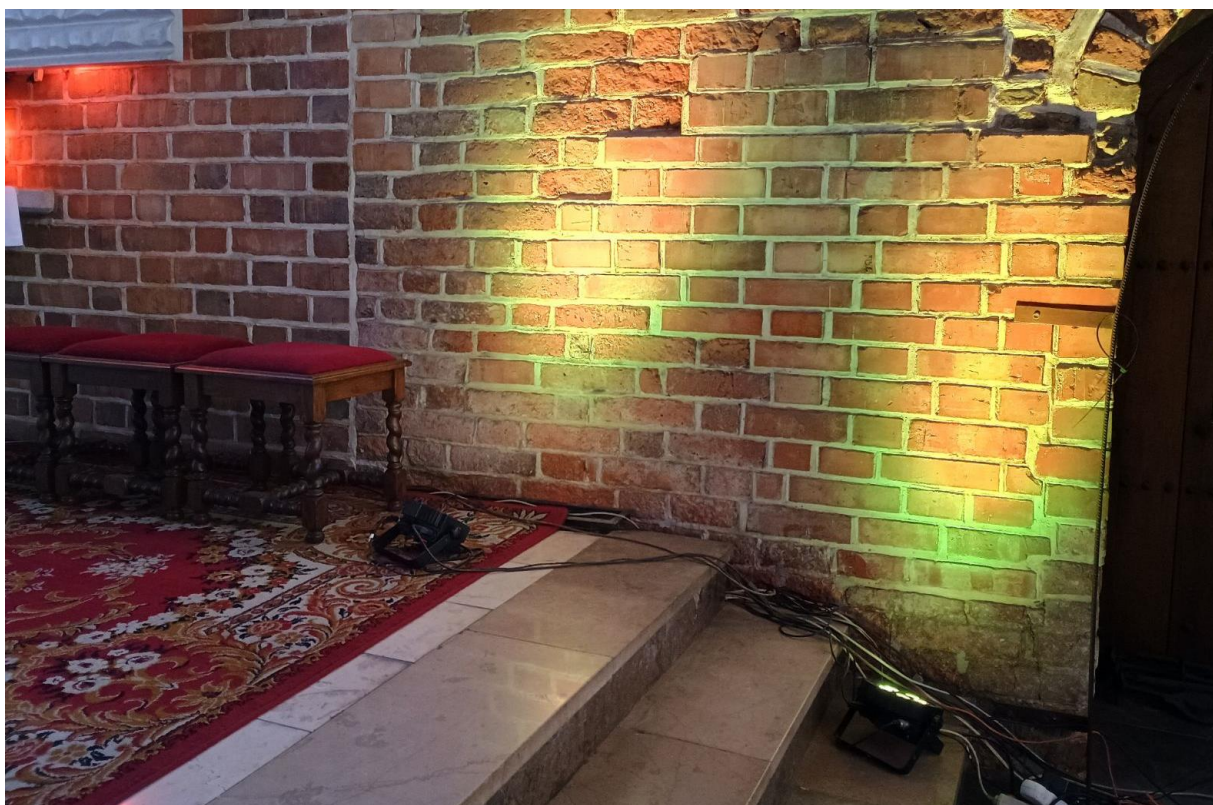
*Ilustracja 101. Obiekt po zakończeniu prac (izolacja przeciwwilgociowa)*

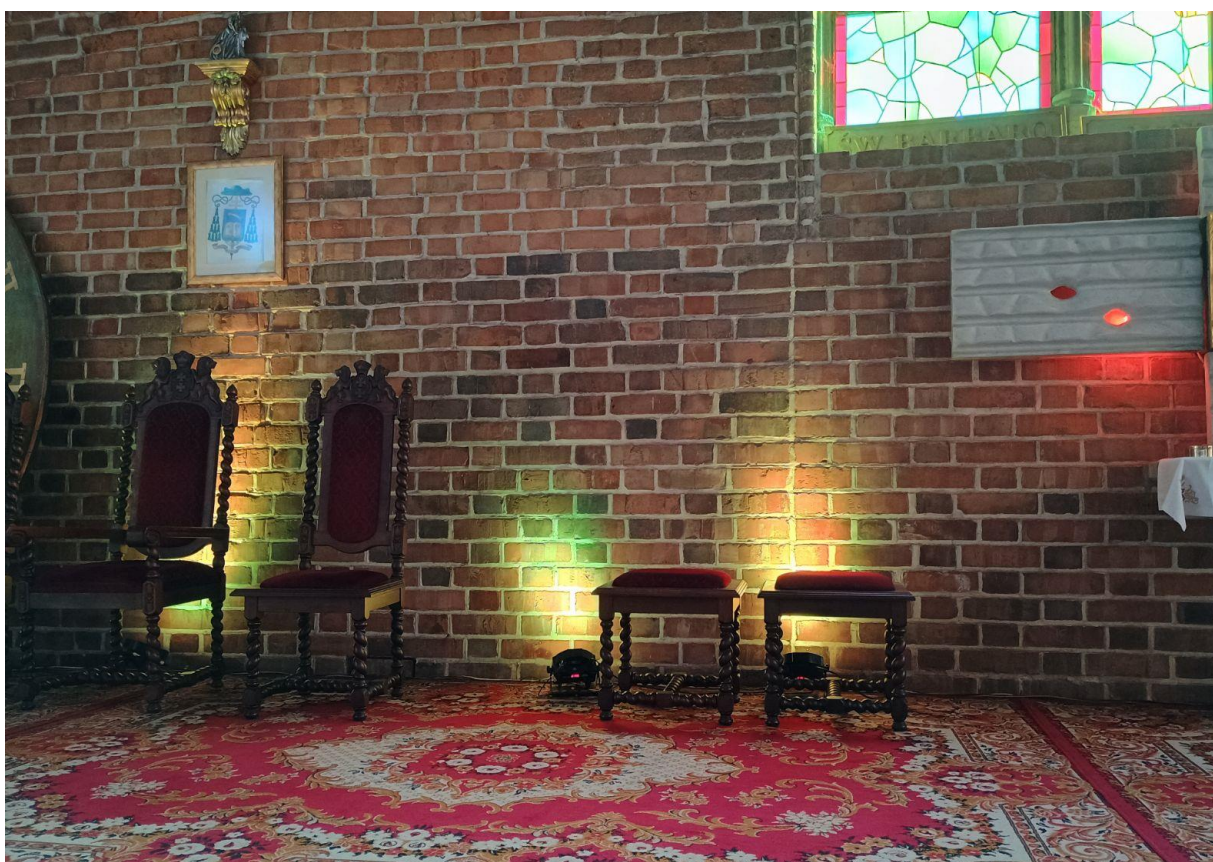
*Ilustracja 102. Obiekt po zakończeniu prac (izolacja przeciwwilgociowa)*

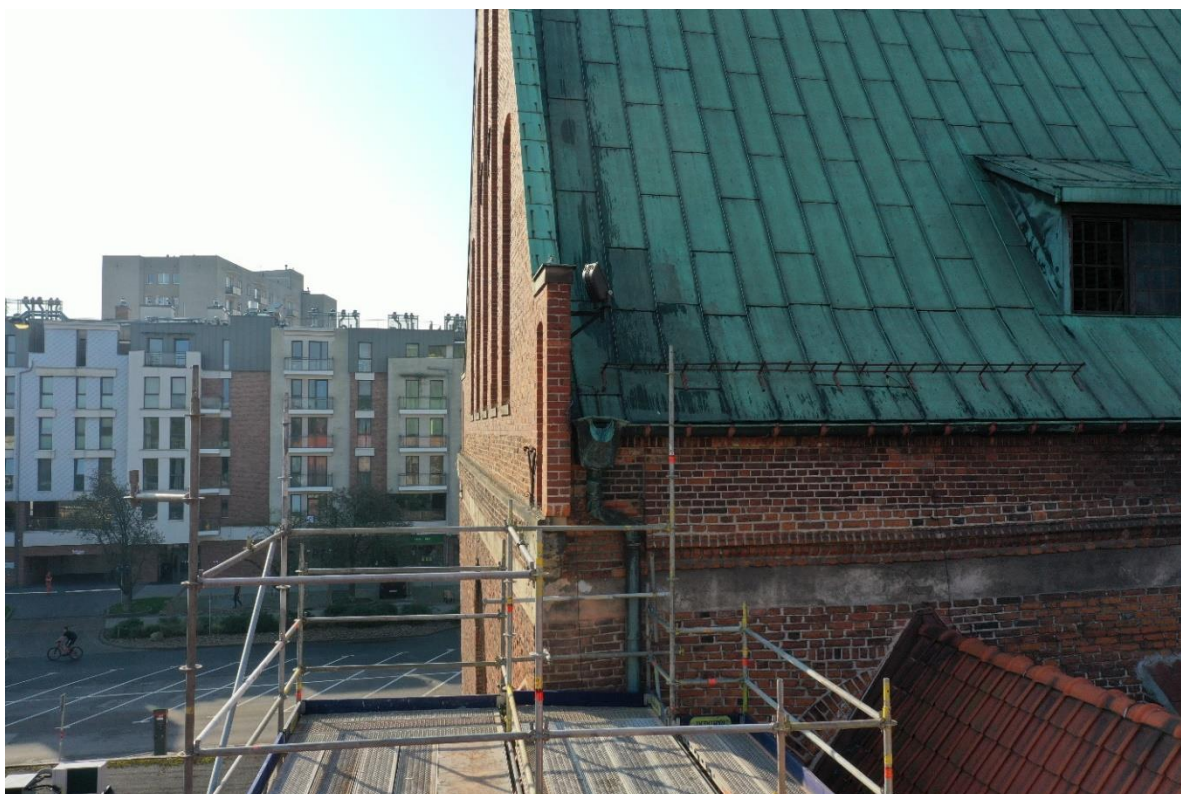
*Ilustracja 103. Obiekt po zakończeniu prac (wzmocnienie rdzeniowe)*
