UCHWAŁA NR
RADY MIASTA GDAŃSKA

**w sprawie uzgodnienia realizacji inwestycji celu publicznego w obrębie strefy ochrony
pomników przyrody**

OPINIA DENDROLOGICZNA

**PROJEKT BUDOWLANY REMONT CIĄGU PIESZO-JEZDNEGO ORAZ ZJAZDU DO
INWESTYCJI PRZY ULICY POMORSKIEJ 68 W GDAŃSKU**

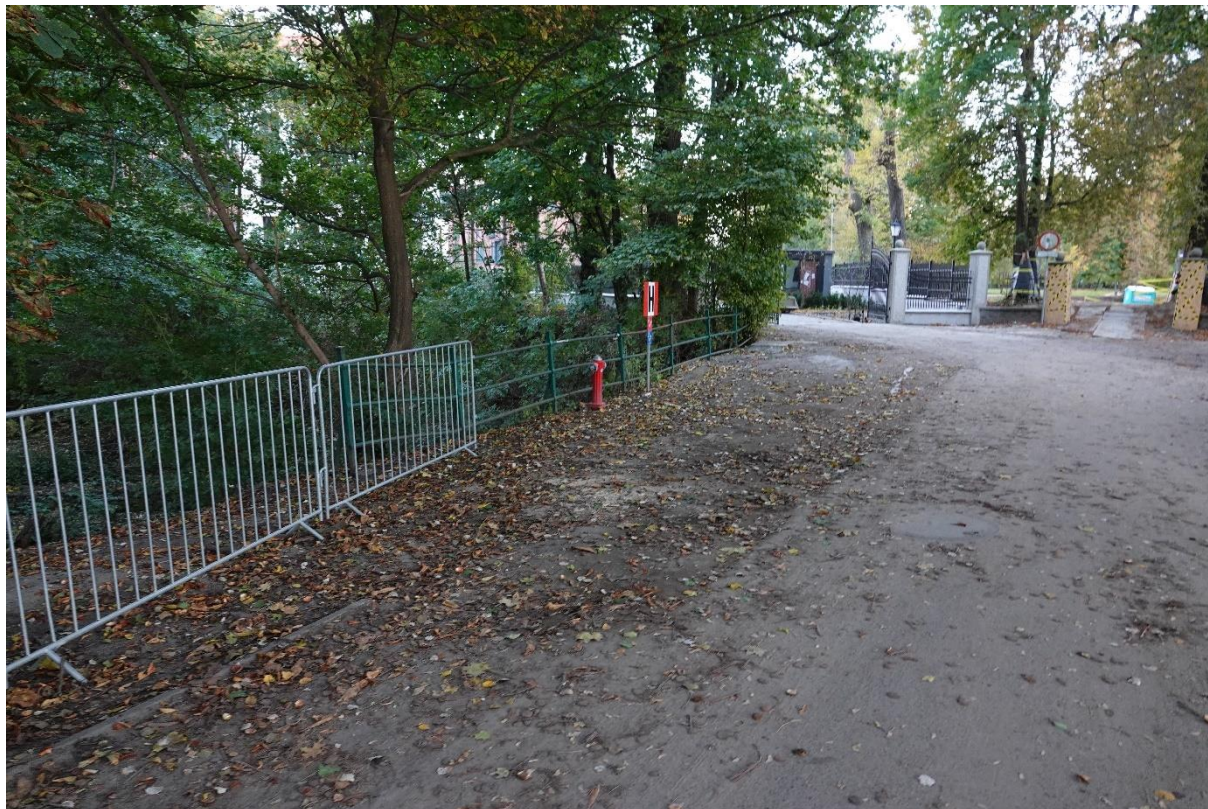
Fot. 2 Przedmiotowy ciąg komunikacyjny - październik 2024.

przepustem skrzynkowym ze Zbiornika nr 2. Cały ciąg pieszo-jezdny ma długość około 100 m i na całym swoim przebiegu po obu stronach porośnięty jest sędziwym drzewostanem, który uzupełniają miejscami drzewa młode i dojrzałe. Odcinek ten jest pokryty nawierzchnią bitumiczną, w złym stanie technicznym. Prawą stronę stanowi nieoznakowany Parking gruntowy, W materiale archiwalnym z roku 2014 stan nawierzchni nie wykazywał oznak uszkodzeń, ale już wtedy znajdowały się tam studzienki kanalizacyjne. Od strony zbiornika i na wysokości przepustu na Potoku Oliwskim ciąg komunikacyjny ograniczony jest metalową barierką. Zwieńczenie drogi stanowi wsparta na murowanych słupach metalowa brama wjazdowa z furtką prowadzącą do budynku nr 68 oraz wejście do Parku Przymorze, także zamknięte murowanymi słupami. Cała droga znajduje się na nasypie gruntowym o stromych skarpach i stanowi główną podporę i strefę rozwoju korzeni drzew, co w konsekwencji oznacza, że planowane przekształcenie nawierzchni będzie realizowane w istotnej dla prawidłowego funkcjonowania drzew i ich bezpiecznego trwania w otoczeniu strefie SOD (Strefie Ochrony Drzewa).

Prace remontowe nawierzchni drogi są niewątpliwie konieczne z uwagi na obecny zły stan nawierzchni, a przyjęte rozwiązanie polegające na jej wymianie na kostkę granitową jest stosunkowo mało inwazyjne i pozwala na manewrowanie głębokością korytowania i podbudowy, szczególnie na odcinkach gdzie planowany jest ruch pieszy.

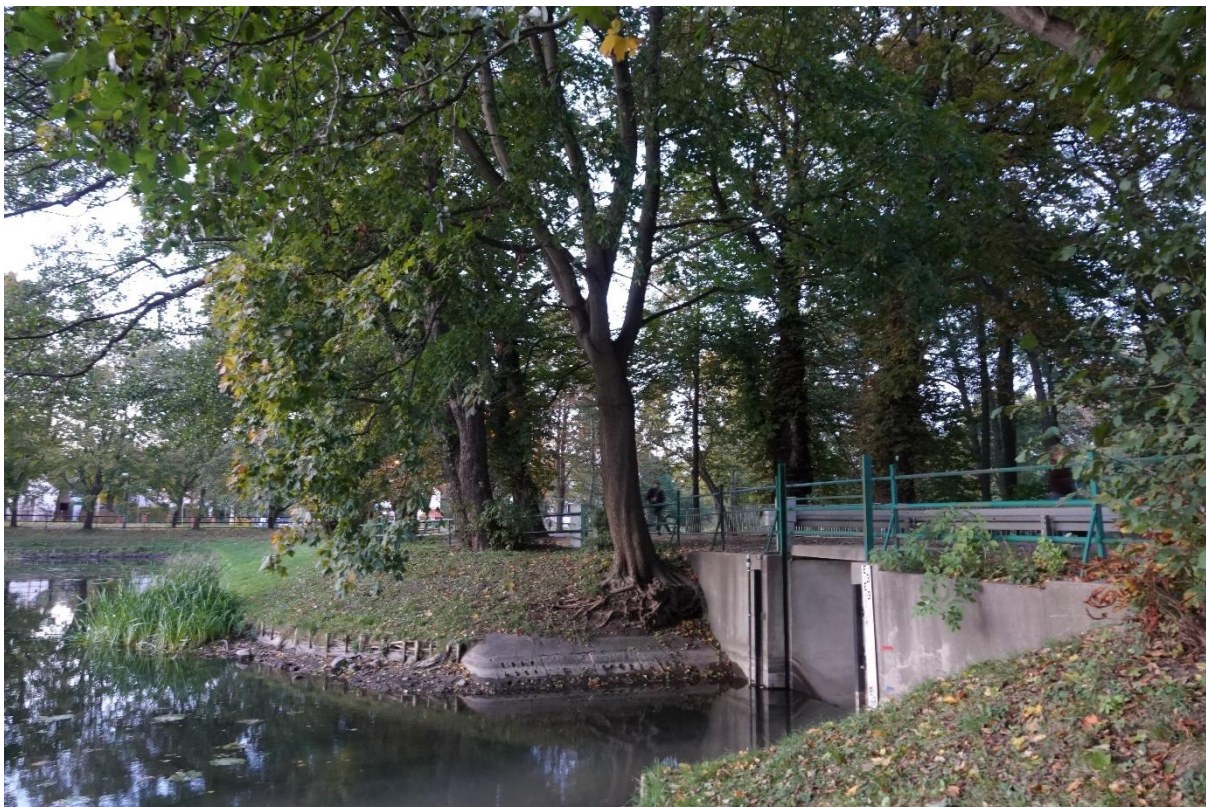
Fot. 3 Przepust skrzynkowy – ujście Potoku Oliwskiego ze zbiornika nr2.

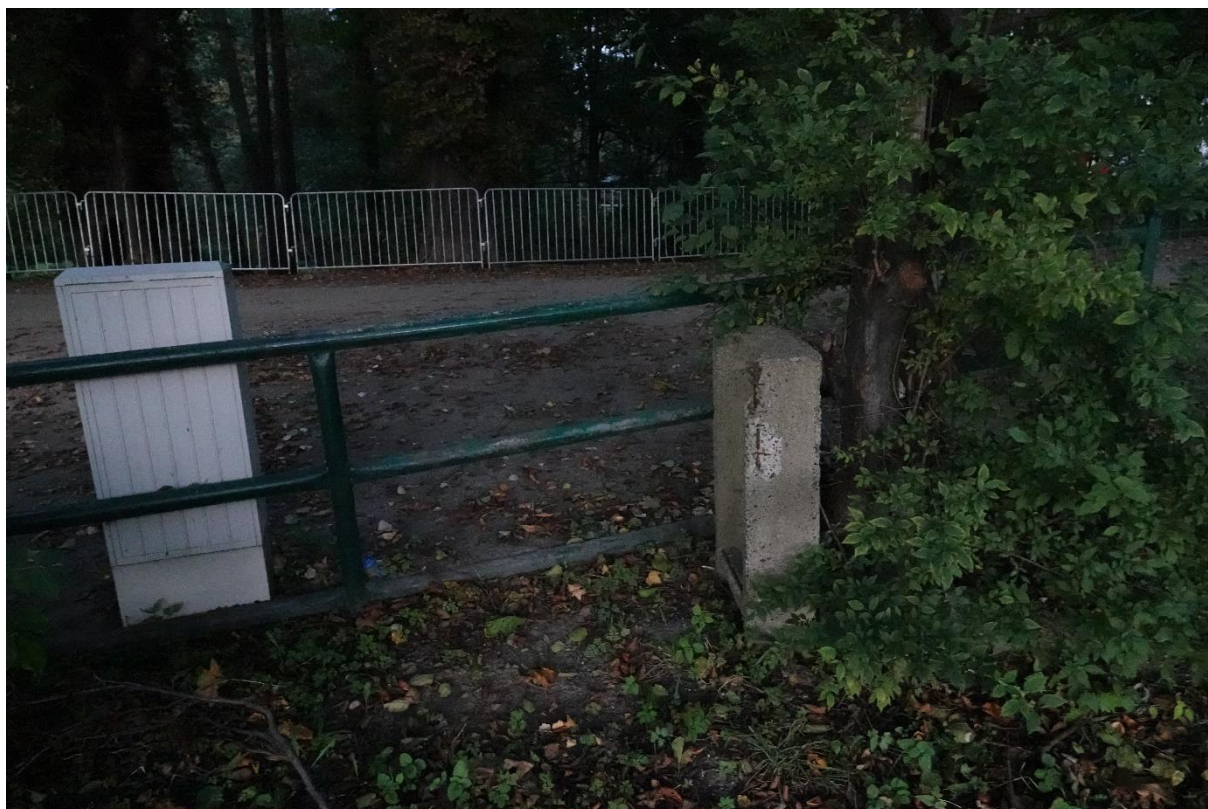
Fot. 23 Skrzynki od instalacji technicznych.

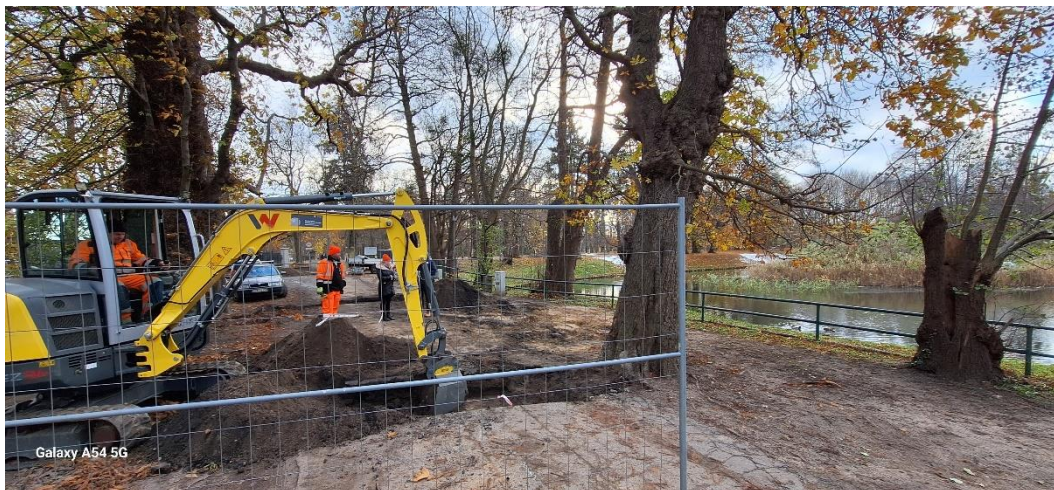
Wyniki odkrywki wskazują, że w osi istniejącej drogi asfaltowej do głębokości kratowania wymaganej technologią prac nie stwierdzono korzeni drzew rosnących w jej skrajni. Przy czym w samej skrajni korzenie występują, a ich układ wskazuje, że rozwijają się brzeżnie w stosunku do osi krawędzi jezdni.

Fot. 14 Po zakończeniu badań odkrywki zasypano.

Zaleca się wypłylenie głębokości korytowania w strefie najbliższej drzewom do głębokości maksymalnie 25 cm, przy czym decyzję o tym należy podejmować na bieżąco w trakcie prac, opierając się na uwidocznionym ręczną odkrywką lub z zastosowaniem techniki Airo_spade przebiegu korzeni. Poza strefą występowania korzeni wykop można pogłębić do żądanej wartości, przy czym nadal należy pracować ostrożnie, gdyż nie można w stu procentach wykluczyć pojawienia się korzeni w innych częściach drogi nie objętych odkrywką.
