**UCHWAŁA NR .....**  
**RADY MIASTA GDAŃSKA**

**w sprawie uzgodnienia realizacji inwestycji celu publicznego w obrębie strefy ochrony  
pomników przyrody**

## **Ekspertyza dendrologiczna**

„ Budowa ulicy Nowo Opackiej w Gdańsku - odcinek I”

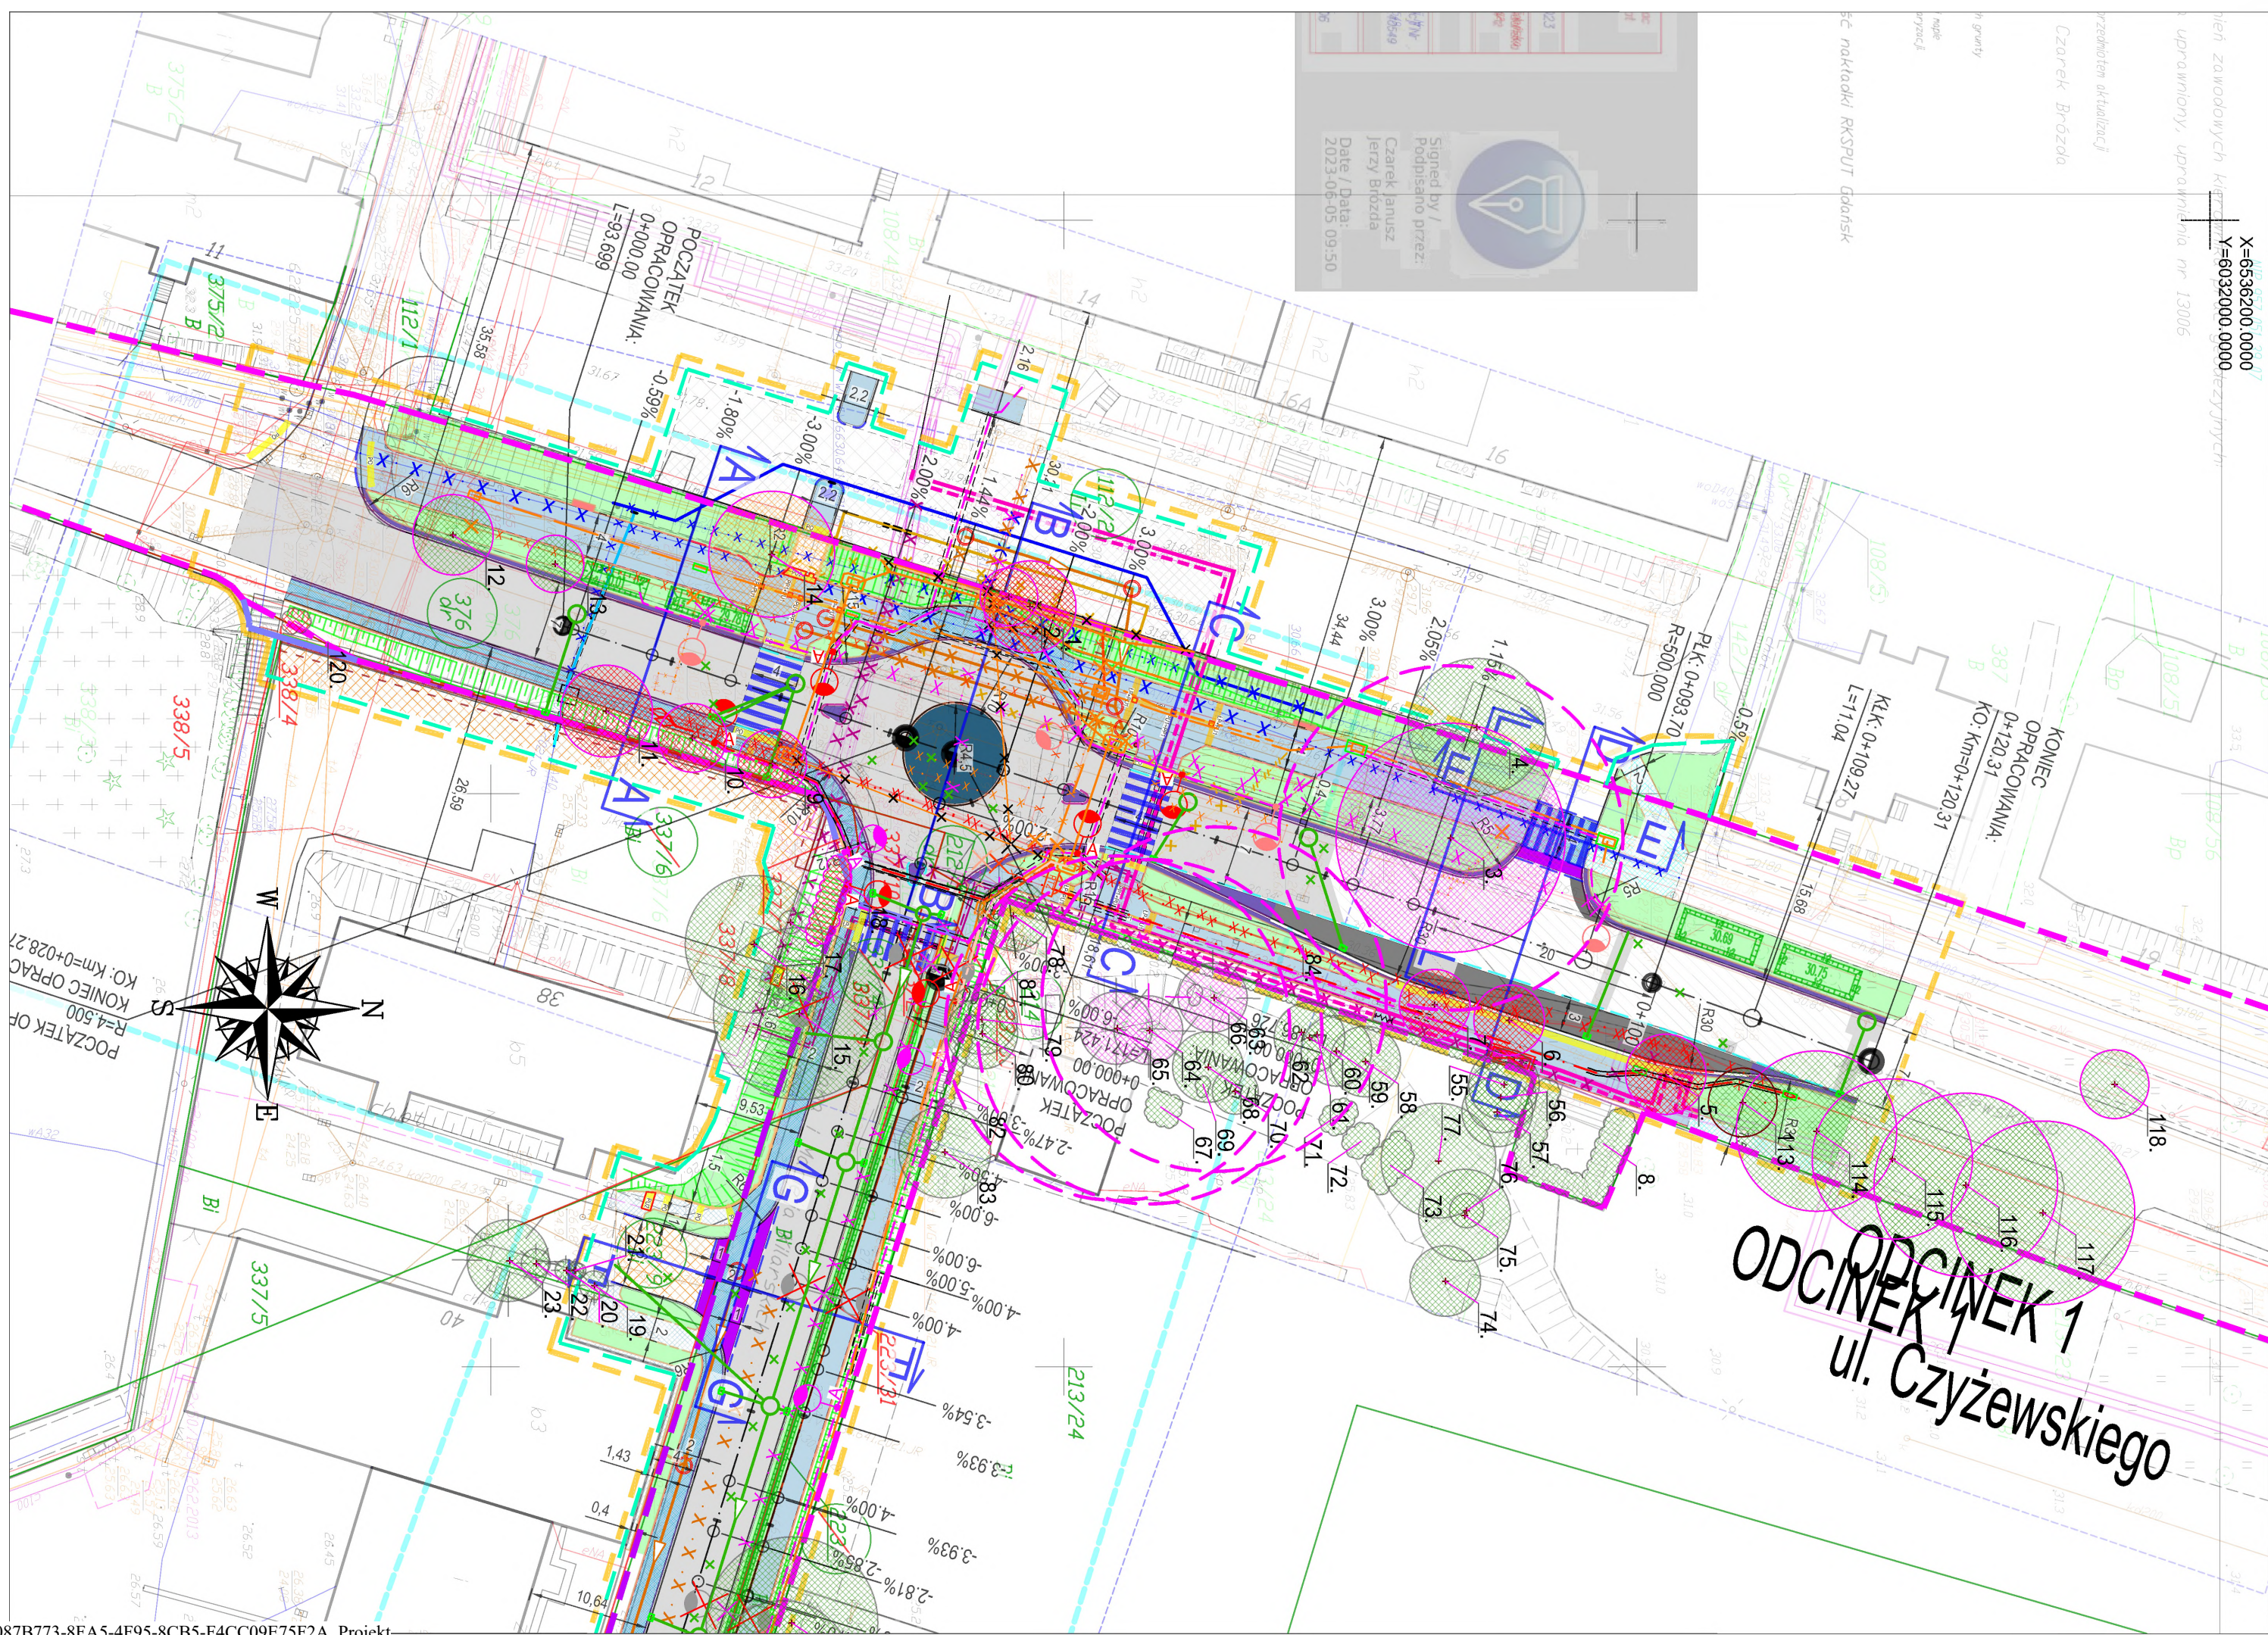
Nazwa projektu:	Budowa ulicy Nowej Opackiej w Gdańsku		
Nazwa rysunku:	Plan Sytuacyjny	Skala: 1:500	Rys. 1
	lokalizacja pomników przyrody	arkusz 1/1	maj 2025
Branża drogowa:	Imię i nazwisko:	Numer uprawnień:	Podpis:
	proj. - mgr inż. Łukasz Dawidowski	POM/0338/PBD/18

pomnik przyrody z SOD - 15m od pnia drzewa

**UWAGA:**  
- wszelkie prace w obrębie stref ochrony pomników przyrody (promień 15m od pnia pomnika) należy prowadzić ręcznie pod stałym nadzorem dendrologicznym,
