**POLITECHNIKA  
GDAŃSKA**

24.05.2024

## OPINIA TECHNICZNA

dotycząca oceny wyników przemieszczeń przyczółków Mostu Siennickiego nad Martwą Wisłą  
w Gdańsku wraz z określeniem możliwości i warunków jego dalszej eksploatacji.  
Umowa Nr NZ/A/2024 z 29.02.2024

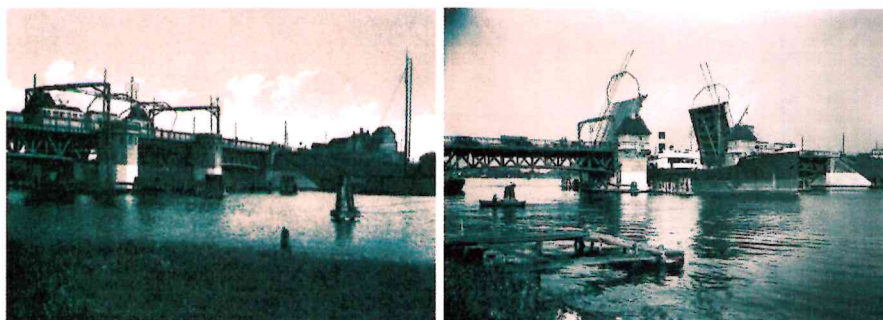
Rys. 1. Historyczne zdjęcie Mostu Siennickiego. Widok na stronę zachodnią i poniżej na wschodnią [Domena Publiczna/Gedanopedia]

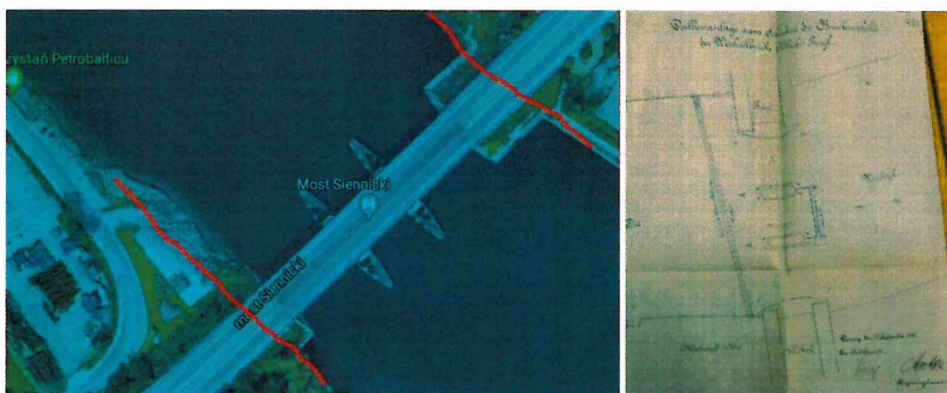
Rys. 2. Most Siennicki w planie z zaznaczoną linią brzegową rzeki (mapa google, szkic z archiwum państwowego w Gdańsku)

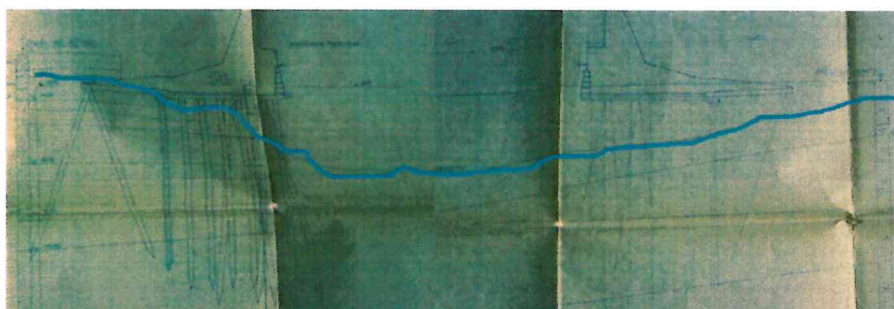
Rys. 3. Przyczołki Mostu Siennickiego z zaznaczoną linią dna rzeki Martwej Wisły (zasoby ZDiZ Gdańsk)

Poziom swobodnego zwierciadła wody gruntowej jest zmienny i zależy od wahań poziomu wody w rzece. Należy wspomnieć, że przedstawiony na rys. 3 schemat palowania nie jest dokumentem oryginalnym i został technicznie potwierdzony jedynie w zakresie pierwszego rzędu pali od strony rzeki (ekspertyza nurkowa z 1984 roku). Nie natrafiono na materiały archiwalne dokumentujące rzeczywisty układ palowania.

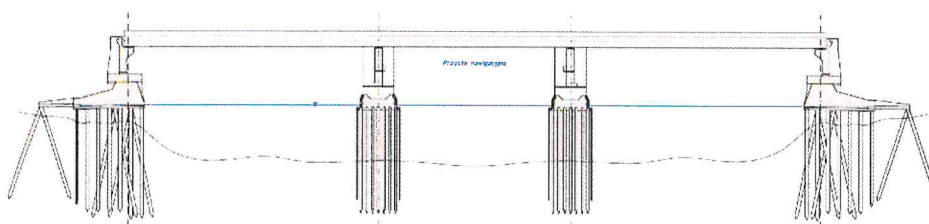
W związku z przebudową ul. Siennickiej podwyższono niweletę na przeprawie. Skutkowało to dodaniem około 2 m nasypu (w obudowie z murów oporowych) i tym samym poważnym dociążeniem podstawy konstrukcji ziemnej posadowionej pośrednio na drewnianym ruszcie palowym (rys. 5). Wykorzystano istniejące przyczółki i filary przebudowując jedynie ich głowice. Nie wykonano żadnych prac wzmacniających podłoże gruntowe obciążone podwyższonym nasy-

Rys. 5. Przekrój podłużny mostu Siennickiego z domniemanym układem pali drewnianych [1]

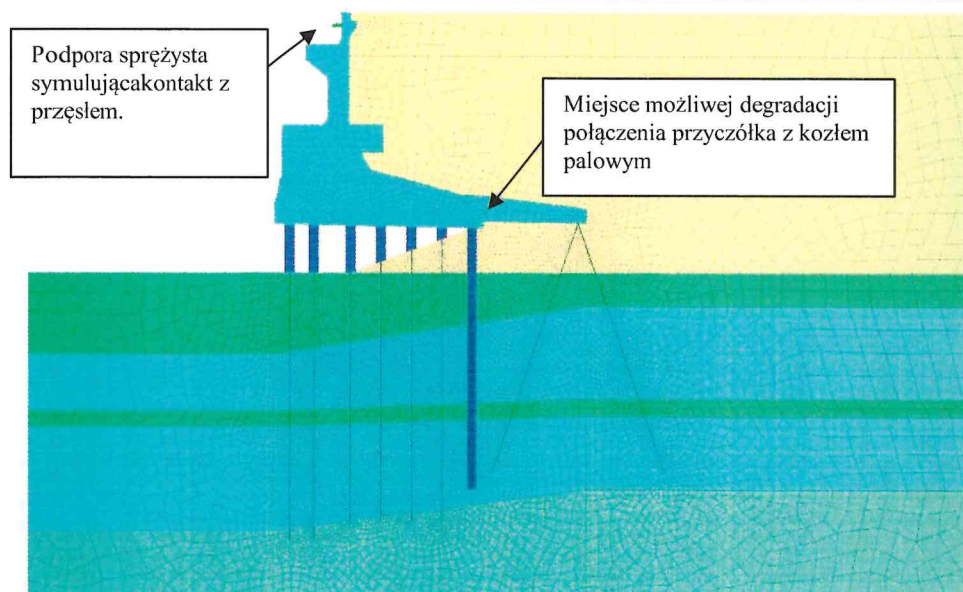
Rys. 10. Wizualizacja modelu przyczółka wraz z otaczającym gruntem w stanie docelowym (wykadrowana część modelu z przyczółkiem)

7. Przerwanie betonowego (lub drewnianego?), tylnego fragmentu przyczółka połączonego z kozłem palowym. Istnieje możliwość oparcia się poziomo przyczółka na przęsle (rys. 10).
