**POLITECHNIKA  
GDAŃSKA**

## OPINIA TECHNICZNA

**dotycząca uszkodzonych dylatacji Mostu Siennickiego w Gdańsku**

Gdańsk, listopad 2019

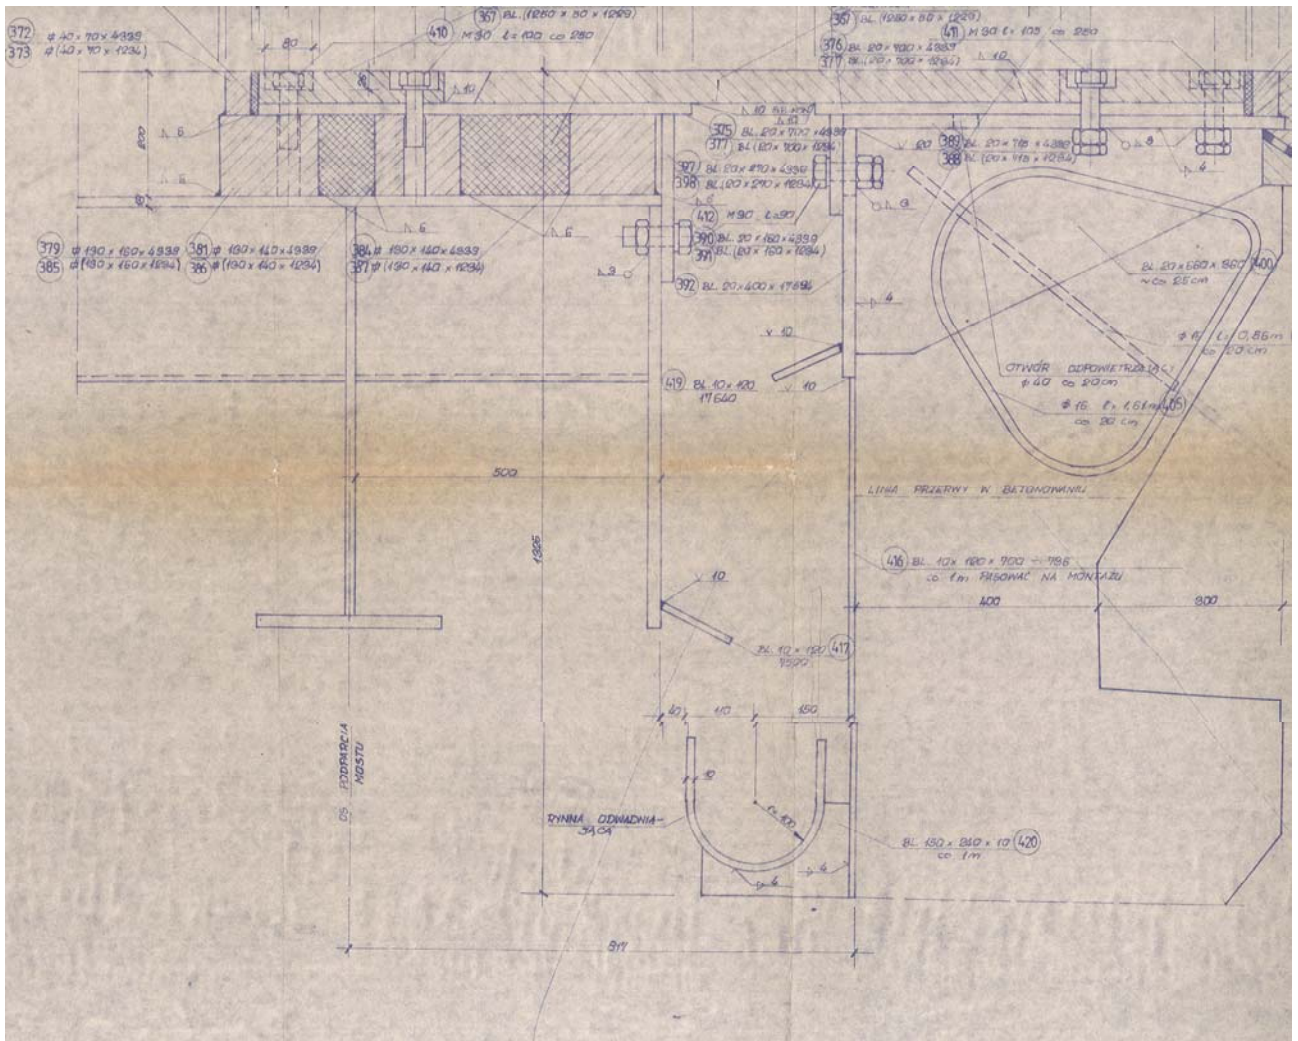
Rys.4. Konstrukcja dylatacji wg [1]

Pierwotnie w roku 1988 [1] zaprojektowano dylatacje palczaste z rynnami zbierającymi wodę poniżej (rys. 4). Po niespełna 30 latach eksploatacji nawierzchnia na moście i dylatacje uległy znacznemu wypracowaniu i był to najwyższy czas na remont (rys. 5). Zdjęcie zrobiono 12.11.2004. Biorąc pod uwagę temperaturę otoczenia (poniżej 10 st. C – rys. 6) można by się spodziewać położenia dylatacji w stanie otwartym zbliżonym do stanu wbudowania. Niestety wyraźnie widać, że dylatacja jest zakleszczona. Przyczyny takiego stanu urządzenia dylatacyjnego są wyjaśnione dalej w tekście.

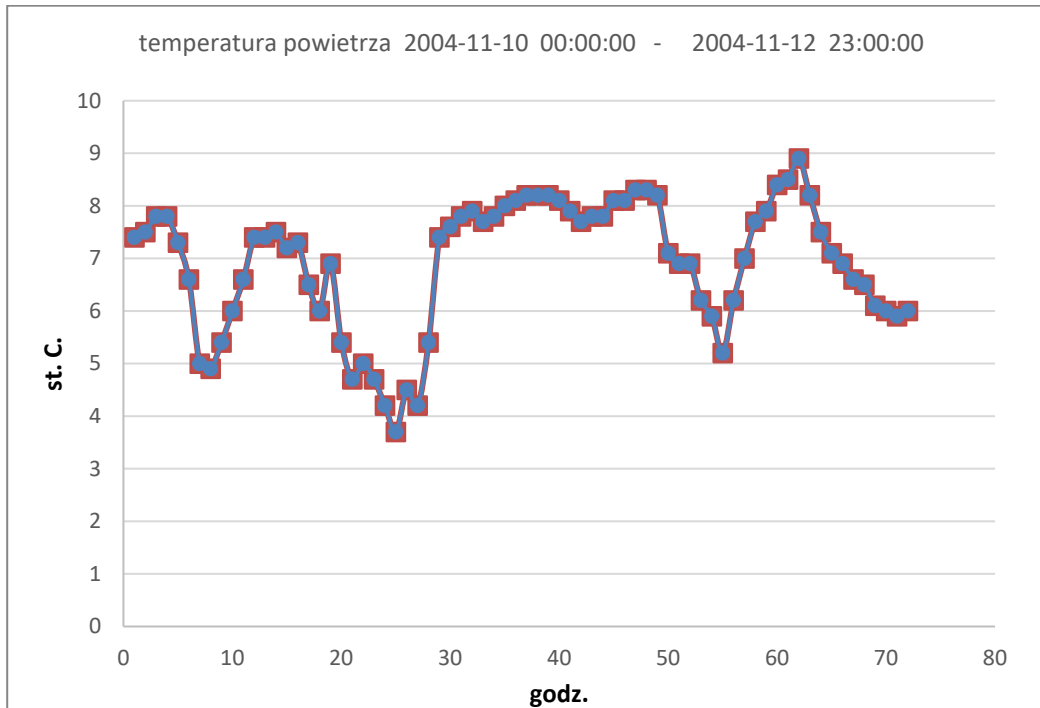
Rys. 6. Temperatura powietrza w Porcie Północnym wg IMGW

1. Warunki geotechniczne i wątpliwości dotyczące stateczności przyczółków wyrażone w [2]
2. Fakt zakleszczonych dylatacji w listopadzie 2004 w temperaturach poniżej 10 st. C (rys.5 i 6)
3. Relacja inżyniera budowy dotycząca nagłego huku pochodzącego od konstrukcji w czasie rozbierania ścianek żwirowych tj. uwolnienia zakleszczonego przęsła.
4. Położenie łożysk na przyczółkach i odległość osi podparcia przęseł od ścianki żwirowej (rys. 10, 11,12,13).
5. Spękania nawierzchni na jezdni i chodnikach pomiędzy korpusem drogowym i przyczółkami (rys. 14,15,16)
6. Widoczny gołym okiem brak pionowości elementów masywnych przyczółków (rys. 17, 18)

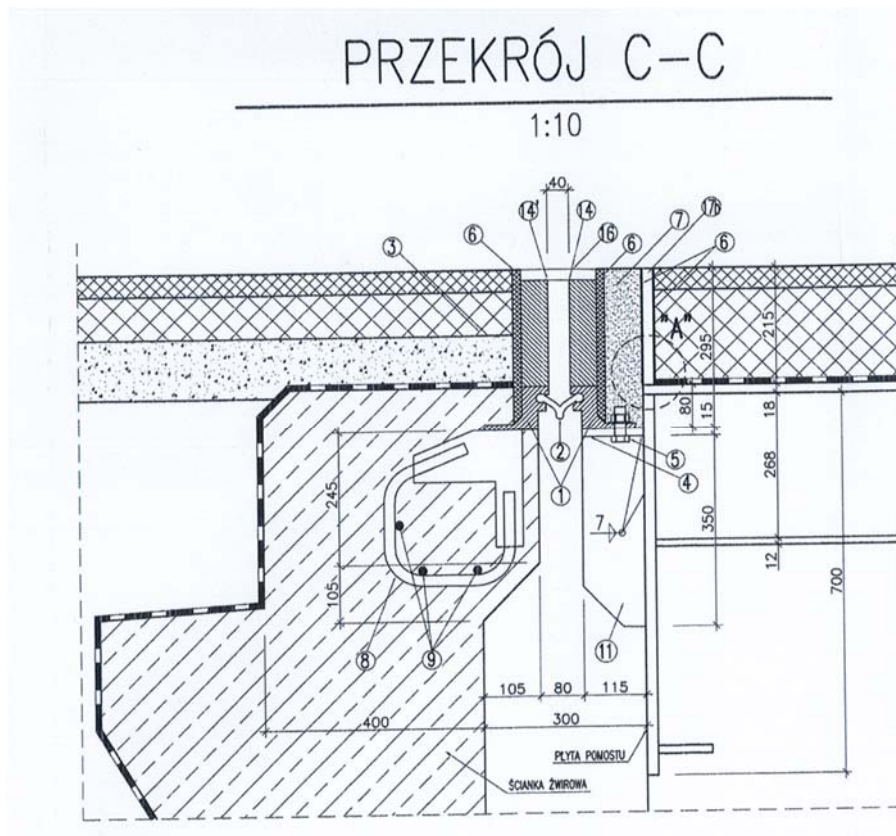
Rys. 7 Przekrój poprzeczny nowej dylatacji wg. [3]

W ramach projektu [2] wykonano dokumentację nowego urządzenia dylatacyjnego na Moście Siennickim. Rozwiązanie bliźniacze zastosowano na obu przyczółkach. Z uwagi na torowisko tramwajowe obniżono położenie dylatacji poniżej stopki szyny i utrzymano ten poziom na części drogowej. Aby zapewnić utrzymanie warstw asfaltowych i komfortowy przejazd przyspawano do główek profilu dylatacyjnego blachy pionowe stanowiące krawędzie nawierzchni na przyczółku i na moście. Na górze przykręcono wkładkę wygłuszającą. W ten sposób powstało prototypowe urządzenie dylatacyjne niesprawdzone wcześniej w praktyce. Brak odwodnienia szczeliny i brak technicznych możliwości jej czyszczenia (rys. 7) spowodował niemal natychmiastowe wypełnienie szczeliny zanieczyszczonym piaskiem.

Projekt dylatacji został wykonany niefortunnie. Zaprzeczono ideę szczelnej i praktycznie bezobsługowej dylatacji modułowej poprzez niesprawdzoną w użytkowaniu modyfikację.
