## Ekspertyza (część II)

<b>Temat</b>	<b>Ekspertyza techniczna dotycząca aktualnej nośności mostu nad Martwą Wisłą w ciągu ul. Siennickiej w Gdańsku wraz z koncepcją przebudowy.</b> <b>OCENA NOŚNOŚCI PRZESEŁ I PRZYCZÓŁKÓW</b>
--------------	------------------------------------------------------------------------------------------------------------------------------------------------------------------------------------------------

ZLECAJĄCY            **Gdański Zarząd Dróg i Zieleni**  
80-254 Gdańsk ul. Partyzantów 36

DATA                 14.08.2020

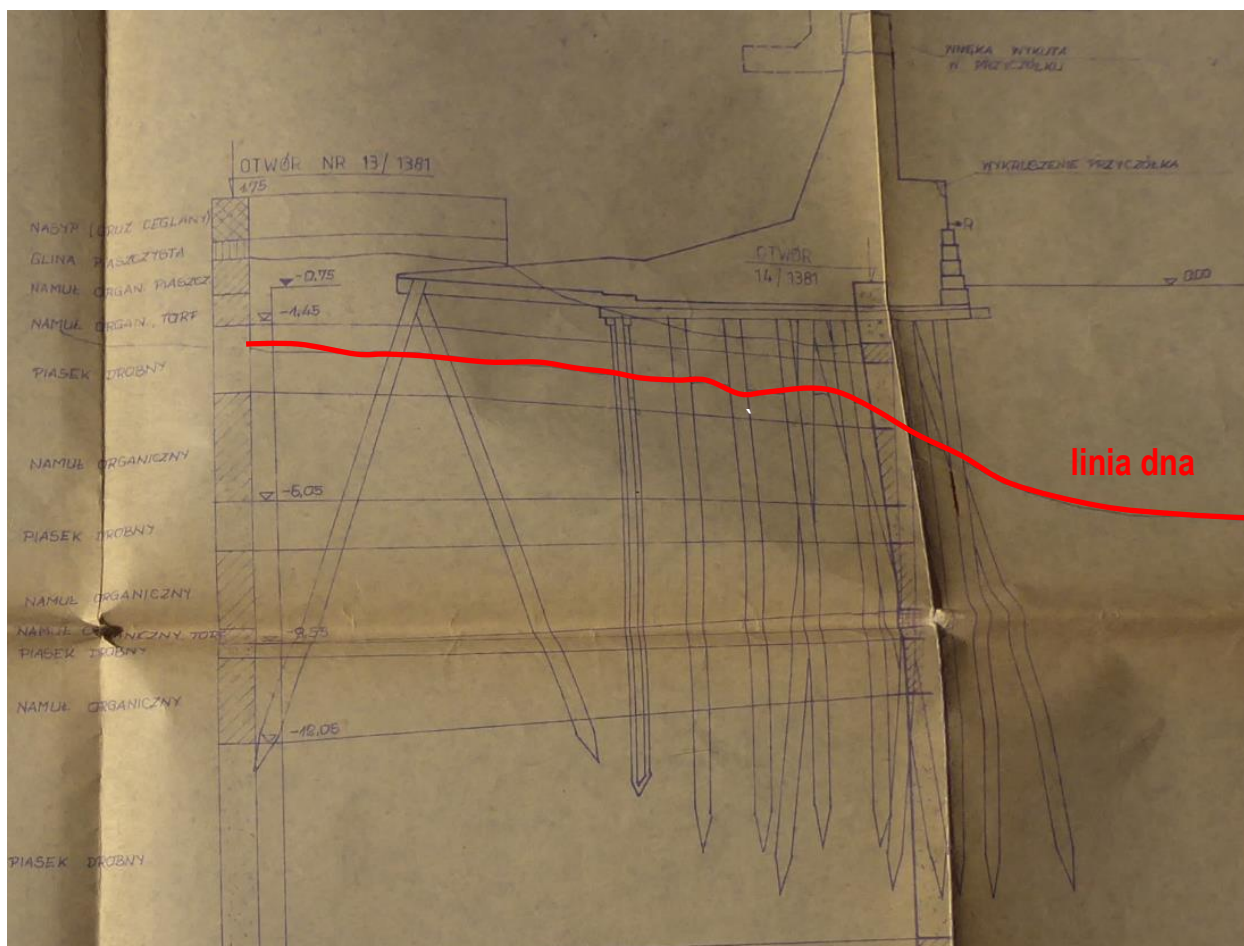
Rys. 4.2 Konstrukcja posadowienia przyczółków wg [1]

Zgodnie z [1] i [3] przyczółki mostu posadowione są na ruszcie z pali drewnianych zwieńczonym drewnianą podłogą znajdującą się ~0.5 m pod poziomem wody. W zależności od przyczółka, pod drewnianą podłogą znajdują się woda a dopiero na głębokości około od 0,7 do 3 m pod drewnianą podłogą rozpoczyna się dno rzeki. Na drewnianej podłodze spoczywa betonowy korpus przyczółka. W latach 80-tych XIX wieku stan techniczny pali i podłogi uznano za dobry po inspekcji nurka, który zinwentaryzował pale skrajne i pobrał próbki drewna. Rys. 4.2 przedstawia posadowienie przyczółka. Zostało on opracowany na podstawie dokumentacji niemieckiej o której wspomniano w [3].

- Analizy numeryczne wskazują, iż w przypadku braku przęśla jako rozpory i degradacji układu koźłowego pod nasypem (rys. 4.2 i 6.1), dojdzie do osunięcia się przyczółków do rzeki.

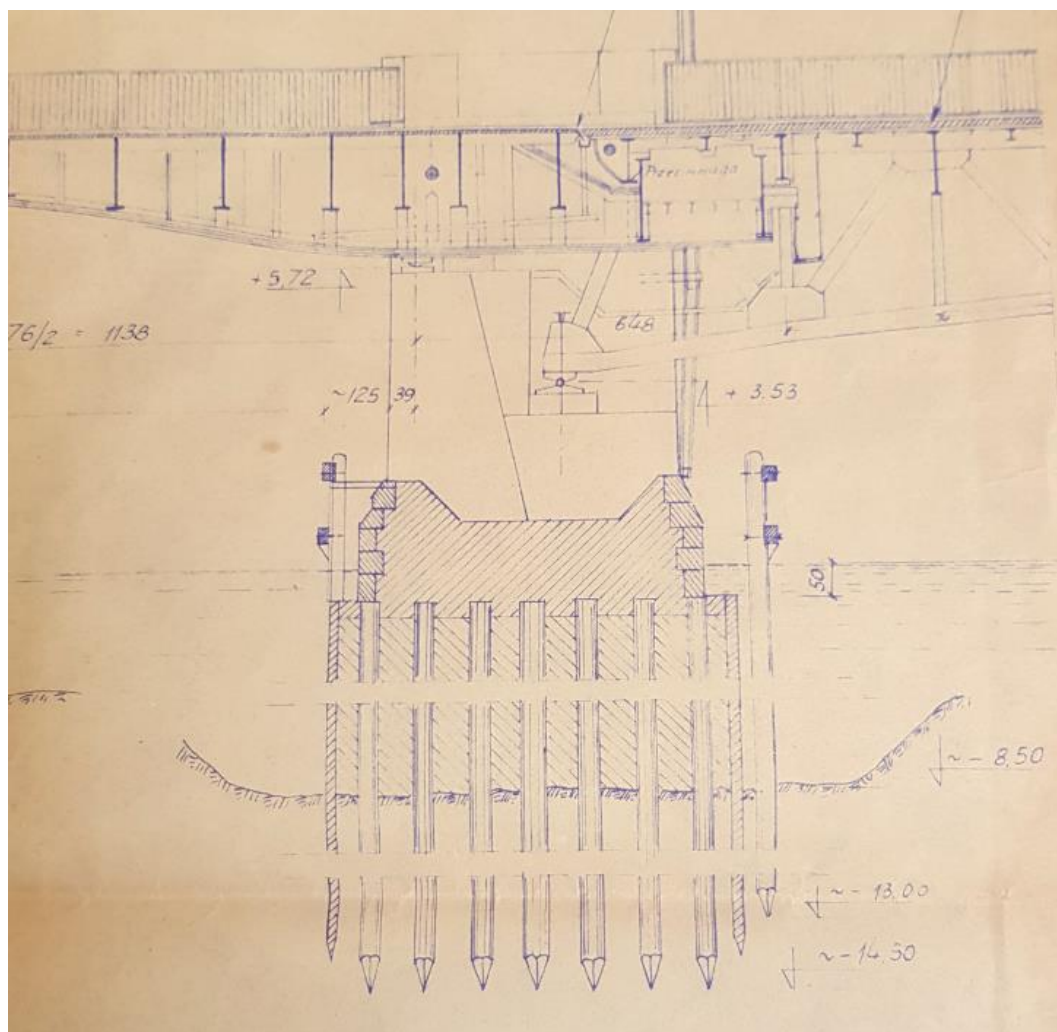
Rys. 4.3 Posadowienie filarów mostu Siennickiego

Filary mostu również zostały posadowione na palach w podobny sposób jak przyczółki (rys. 4.3). Różnica jest taka, że wokół posadowienia z pali wykonano drewnianą ściankę szczelną a całą przestrzeń pomiędzy ścianką i palami wypełniono betonem. W związku z czym pale są w betonie pod wodą i nie ma do nich dostępu powietrza. Nie ma żadnych objawów degradacji lub przeciążenia fundamentów filarów.

- Ocena podpór wykonana na podstawie oględzin konstrukcji, studiów dokumentacji archiwalnej i wykonanych pomiarów geodezyjnych wskazuje, że:
  - Filary mostu zostały posadowione na palach w podobny sposób jak przyczółki (rys. 4.3). Różnica jest taka, że wokół posadowienia z pali wykonano drewnianą ściankę szczelną a całą przestrzeń pomiędzy ścianką i palami wypełniono betonem. W związku z czym pale są w betonie pod wodą i nie ma do nich dostępu powietrza. Nie ma żadnych objawów degradacji lub przeciążenia fundamentów filarów.

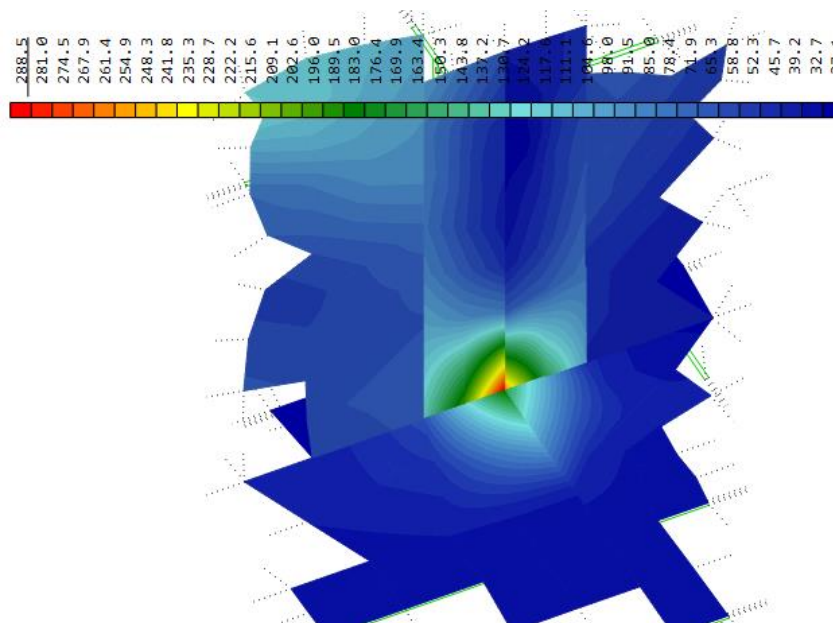
Rys. 5.10 Przykład koncentracji naprężeń w elementach skończonych w pobliżu punkowego podparcia.

W zestawieniu wyników naprężeń pominięto prezentację koncentracji naprężeń w pasie dolnym dźwigara oraz w środnikach dźwigarów oraz poprzecznic. Ta koncentracja naprężeń wynika ze sposobu modelowania warunków brzegowych i nie występuje w rzeczywistości gdzie podparcie mostu na łożysku jest powierzchniowe. Przykład takiej koncentracji naprężeń podano na rys. 5. (!!!)

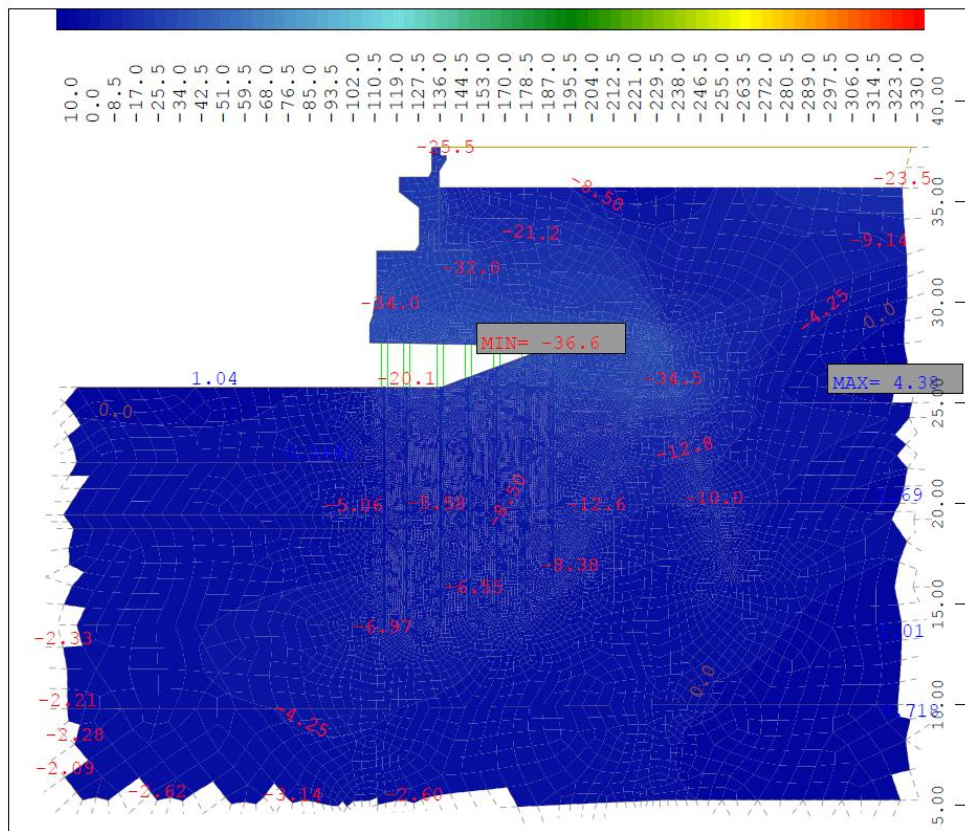
Rys. 6.3. Przemieszczenia poziome przyczółka do roku 1989 (przed remontem) – faza 3 [mm]

Faza 3 reprezentuje stan podpory przed wykonaniem nowego przęsła w roku 1989. Dokumentacja fotograficzna pozwala stwierdzić, że podpora mimo spękań była stateczna w ówczesnym układzie obciążeń.

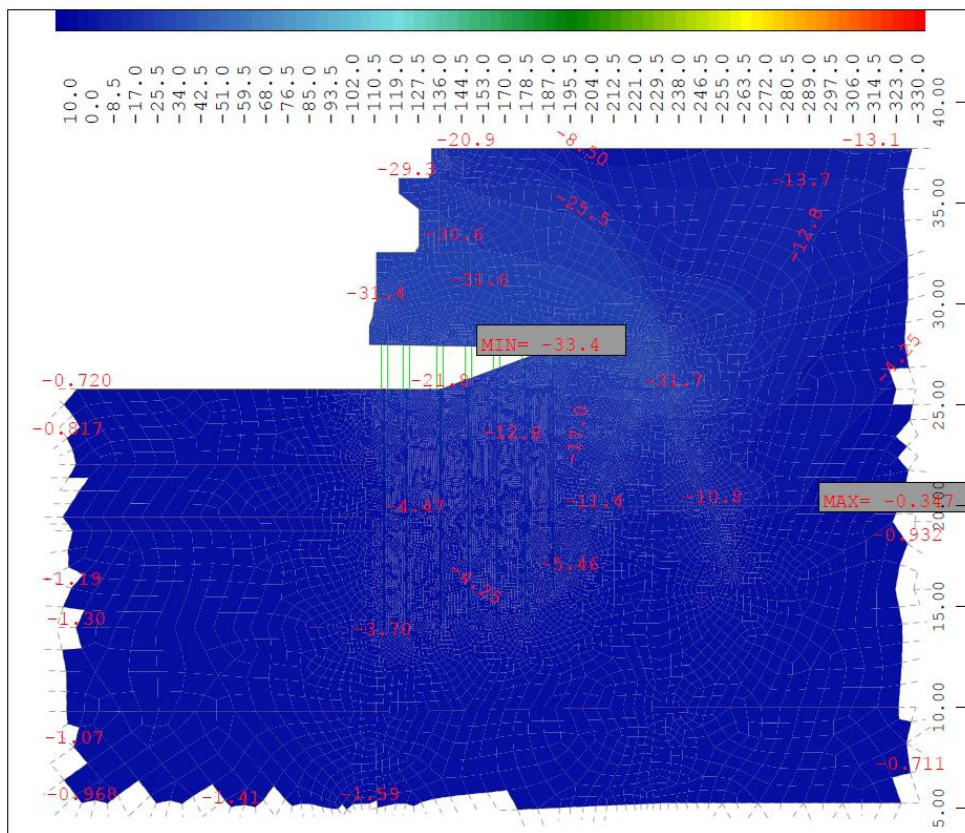
Rys. 6.4. Przemieszczenia poziome przyczółka po wykonaniu nowego przęsła i przeprowadzonych remontach – faza 6 [mm]

Faza 6 reprezentuje stan podpory po roku 1989 z opartym przęsłem stalowym i wykonaniu remontów.

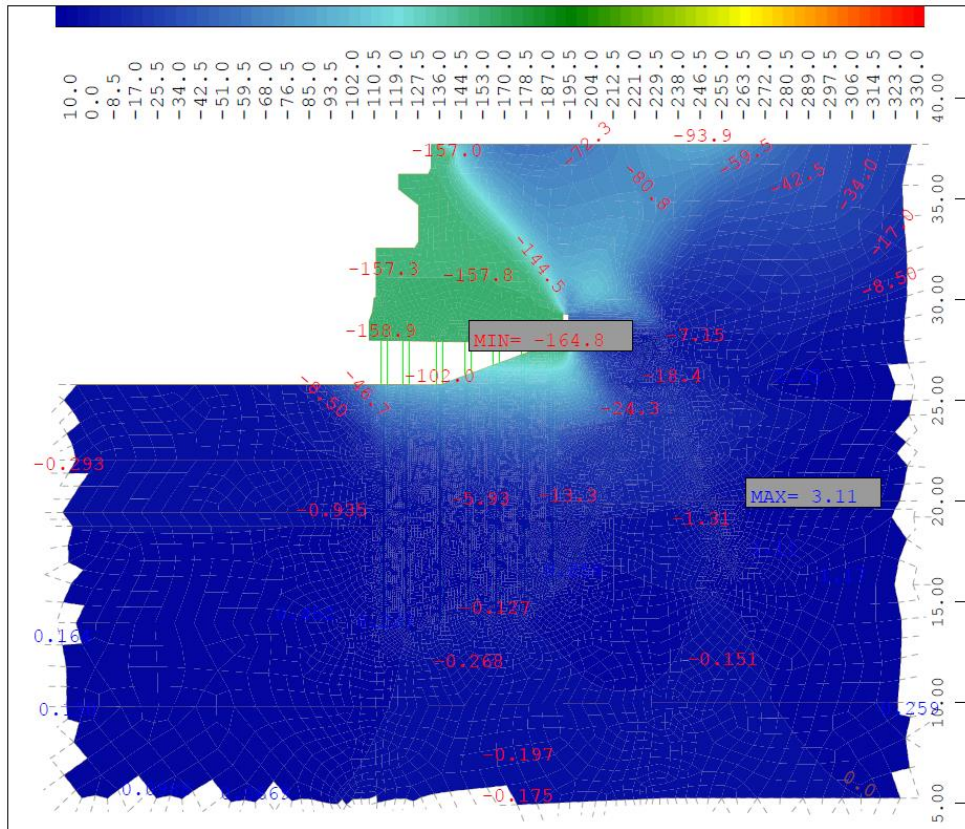
Rys. 6.5. Przemieszczenia poziome przyczołka wywołane uszkodzeniem – faza 7 [mm]

Faza 7 reprezentuje potencjalne uszkodzenie.

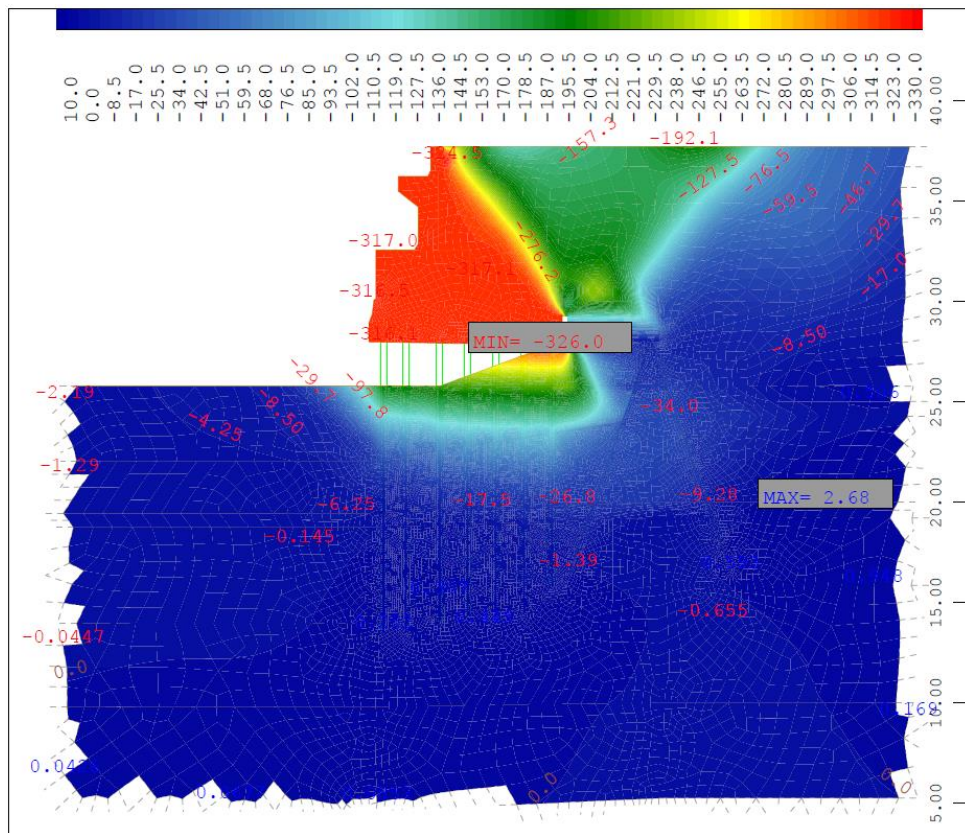
Rys. 6.6. Przemieszczenia poziome wywołane uszkodzeniem przyczołka w przypadku braku podparcia przez konstrukcję przęsła – faza 8 [mm]

Faza 8 reprezentuje usunięcie obiektu po potencjalnym uszkodzeniu przyczółka.

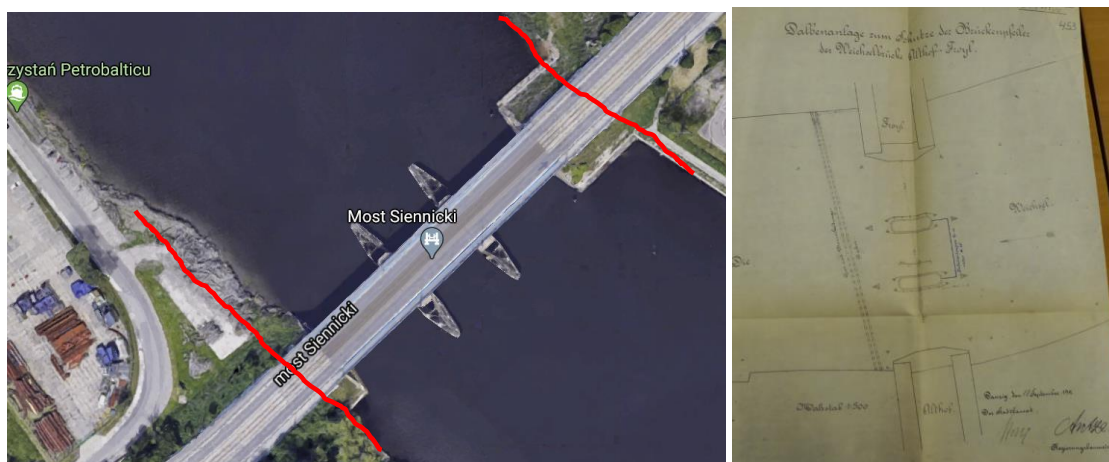
Rys. 7.2 Most Siennicki w planie z zaznaczoną linią brzegową rzeki (mapa google, szkic z archiwum państwowego w Gdańsku)

Istotne dla oceny jest umiejscowienie przyczółków w palnie. Niefortunnie postanowiono skrócić most zawężając rzekę w miejscu przeprawy (rys. 7.2). W rezultacie zbudowano przyczółki w sposób podobny do nabrzeża (rys. 7.3).

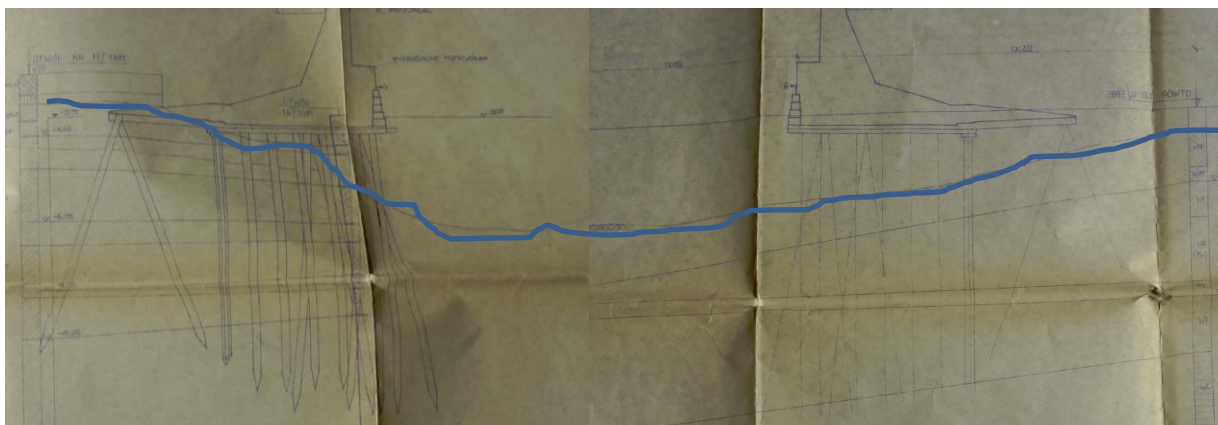
Rys. 7.3 Przyczółki Mostu Siennickiego z zaznaczoną linią dna rzeki Martwej Wisły (zasoby ZDiZ Gdańsk)

Konstrukcja posadowienia przewiduje w obrębie koryta rzeki przejście obciążenia z nasypu i przyczółka przez ruszt palowy (rys. 7.3). Nasyp nad częścią lądową posadowiono bezpośrednio. Oddziaływanie nasypu w części lądowej na przyczółek i część nadwodną przejmowała ścianka szczelna zakotwiona u koźle palowym. Geotechnicznie warunki są bardzo trudne, gdyż występują od góry namuły i ropy plastyczne przewarstwione piaskami (warunki geotechniczne opisano w punkcie 6 opracowania). Należy wspomnieć, że przedstawiony na rys. 7.3 schemat palowania nie jest dokumentem oryginalnym i został technicznie potwierdzony jedynie w zakresie pierwszego rzędu pali od strony rzeki (ekspertyza nurkowa z 1984 roku). Nie natrafiono na materiały archiwalne dokumentujące rzeczywisty plan palowania.
