**POLITECHNIKA
GDAŃSKA**

OPINIA TECHNICZNA

Monitoring przemieszczeń przyczółków mostu Siennickiego nad Martwą Wisłą w Gdańsku wraz z raportami dotyczącymi możliwości jego dalszej eksploatacji.

Raport z okresu 14.10.2024 – 14.11.2024

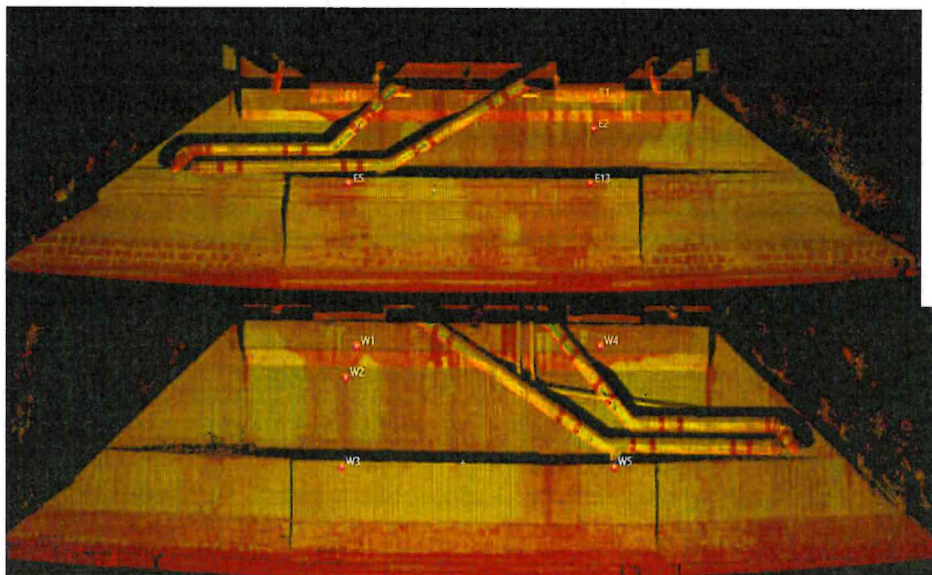
Rys. 4.1 Umieszczenie geodezyjnych punktów pomiarowych

Pomiary są prowadzone w punktach zlokalizowanych na ścianach przyczółków. Wyniki przemieszczeń punktów poprzedzonych literą W odnoszą się do przyczółka zachodniego. Wyniki przemieszczeń punktów poprzedzonych literą E odnoszą się do przyczółka wschodniego. Umieszczenie punktów pomiarowych pokazano na rys. 4.1 .
