PD.5314.83.2025.KZ

Dotyczy: wniosku o wydanie decyzji zezwalającej na usunięcie drzewa rosnącego w pasie drogowym ulicy Nad Jarem w Gdańsku.

3 DRZEWO NR 2 (wierzba krucha)

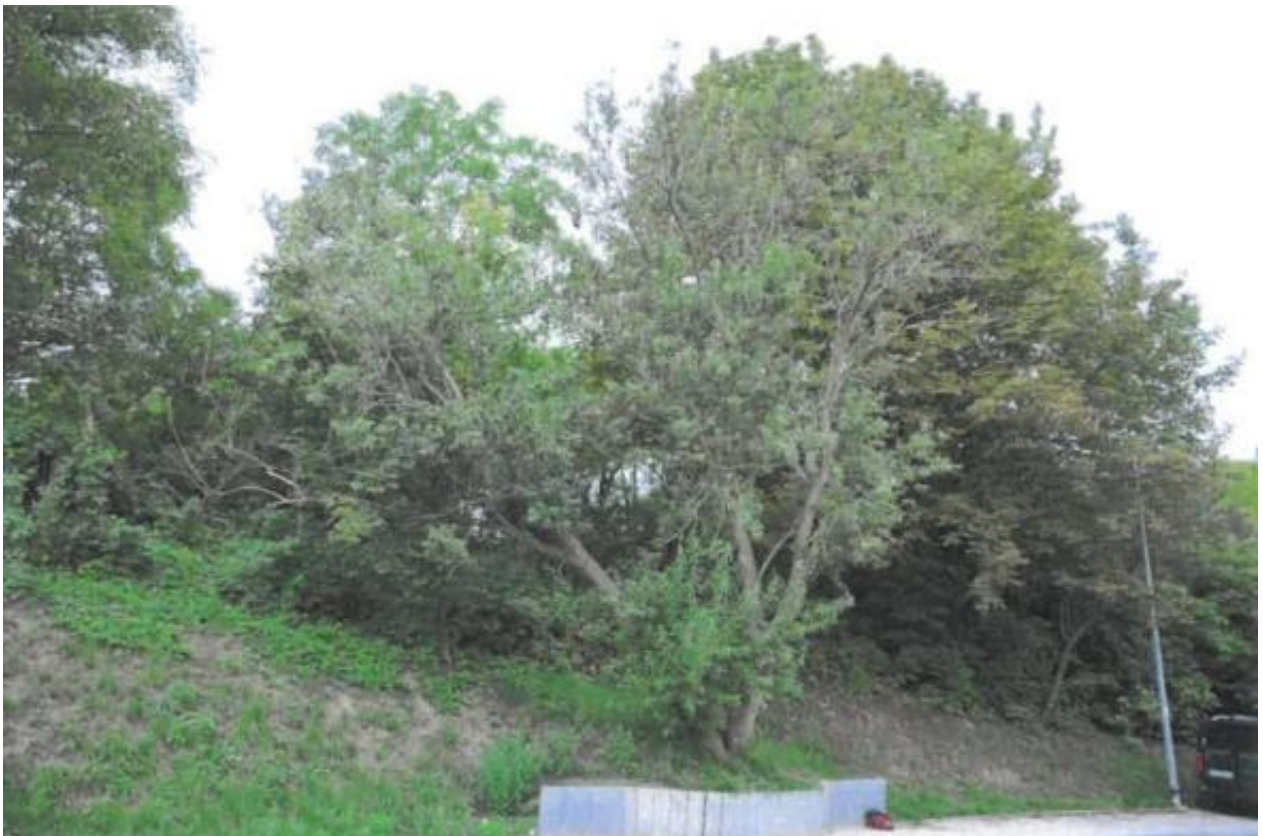
Dokumentacja fotograficzna drzewa

4. Przeznaczenie terenu, na którym rośnie drzewo - pas drogowy.
5. Przyczyna usunięcia drzewa: Po przeprowadzonej ekspertyzie dendrologicznej stwierdzono: zamierającą koronę, rozległy ubytek w szyi korzeniowej i pniu, słabą stabilność w gruncie oraz wyłamany konar.
6. Termin zamierzonego usunięcia drzewa - do 31.09.2025 r.
7. Usunięcie ww. zieleni nie wynika z celu związanego z prowadzeniem działalności gospodarczej

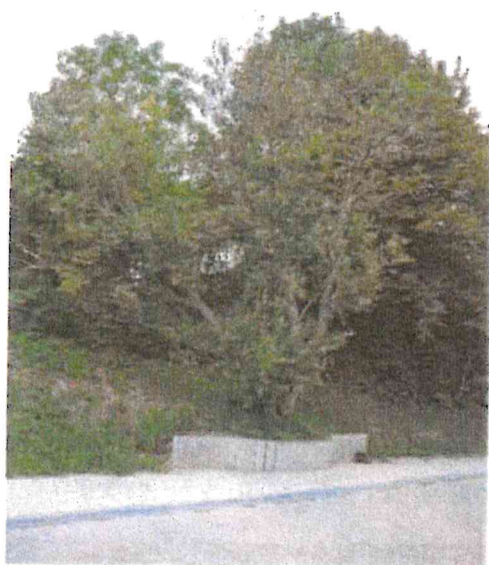
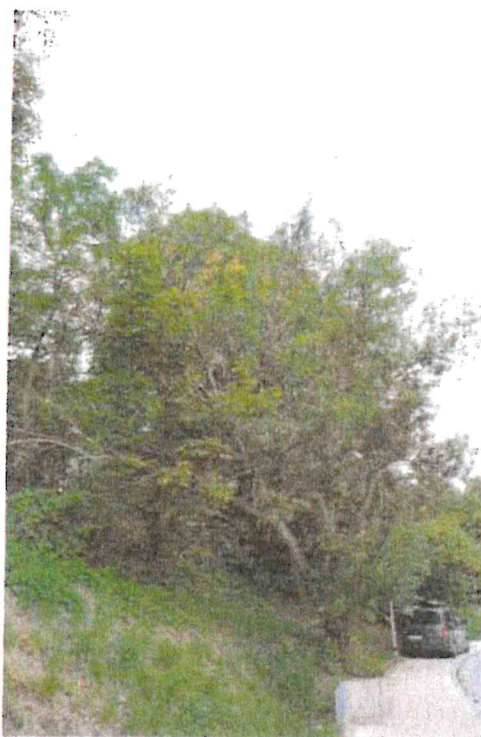
Widok ogólny drzewa

Pień	<p>Północny, grubszy pień posiada rozległą martwicę po stronie północno-zachodniej, sięgającą od wysokości szyi korzeniowej do wysokości około 80 cm. Wyżej na pniu ubytki wgłębne po stronie południowej, rana z odspojoną korą, wyżej w rozwidleniu po stronie wschodniej rozkład drewna.</p>								
Korona	<p>Korona na głównym przewodniku rachityczna, zamierająca, częściowo martwa.</p>								
Susz gałęziowy: <input checked="" type="checkbox"/> drobny <input checked="" type="checkbox"/> średni <input type="checkbox"/> gruby - w znacznej ilości
