| GEZ | KARTA ADRESOWA ZABYTKU | | 3. Miejscowość |
| 1. Nazwa<br><br><b>Osiedle Zielony Trójkąt (Grünes Dreieck)</b> | | 2. Czas powstania<br><br><b>ok. 1918 - 1921r.</b> | <b>GDAŃSK</b> |

| GEZ | KARTA ADRESOWA ZABYTKU | SYTUACJA, FOTOGRAFIE, INFORMACJE DODATKOWE (1) |

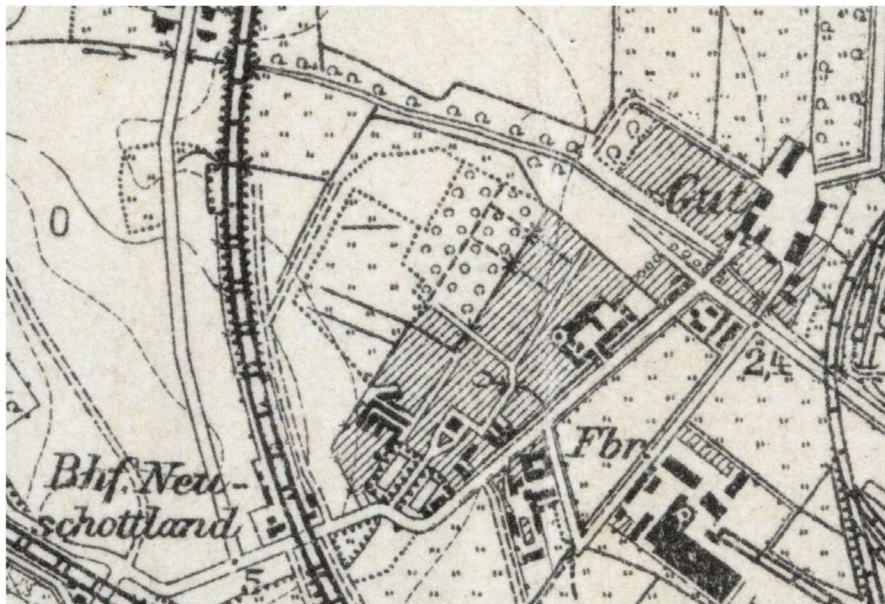
3) Fragment Messtischblattu „Ostdeutschland 391: Danzig” wydanego w 1918 r. ukazujący teren dawnego majątku Rejerowo z dobrze widocznymi łąkami i szkołą drzew firmy ogrodniczej Schnibbe-Handels-Gärtenrei (źródło: <http://igrek.amzp.pl/11777394>, dostęp: 18.02.2026 r.) 4) Fragment „Plan der Stadt Danzig” opracowanego przez miejskie biuro geodezyjne przedstawiający teren dawnego majątku Rejerowo przekształconego w siedzibę firmy ogrodniczej Schnibbe-Handels-Gärtenrei (1920 r.). (źródło: <https://fotopolska.eu/422070.gdansk-mapy-i-plany.zdjecie.html?o=b25605&a=7975&b=11445&c=4>, dostęp: 18.02.2026 r.) 5) Zestawienie fragmentów „Freie Stadt Danzig Geländeplan” – VIII-19: Reichskolonie i IX-19: Langfuhr, 1927, 1:2500. Widoczny stan zabudowy osiedla w jego pierwotnym kształcie. (źródło: zbiory Biblioteki Gdańskiej Polskiej Akademii Nauk, sygn. B553)

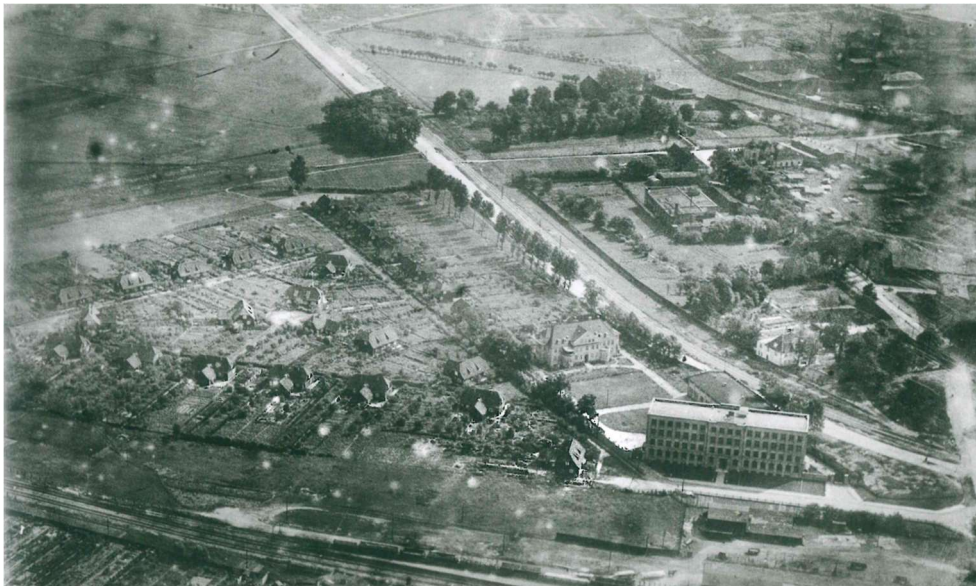
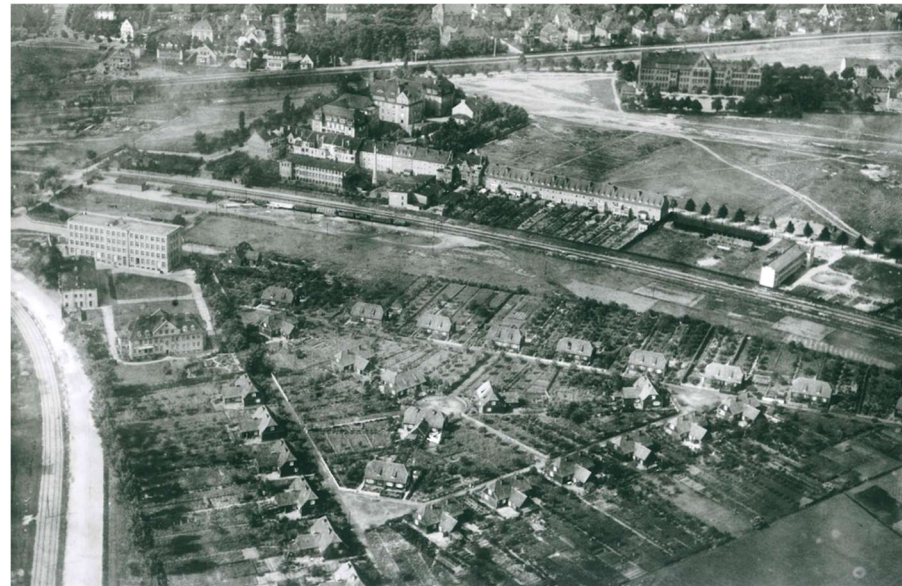
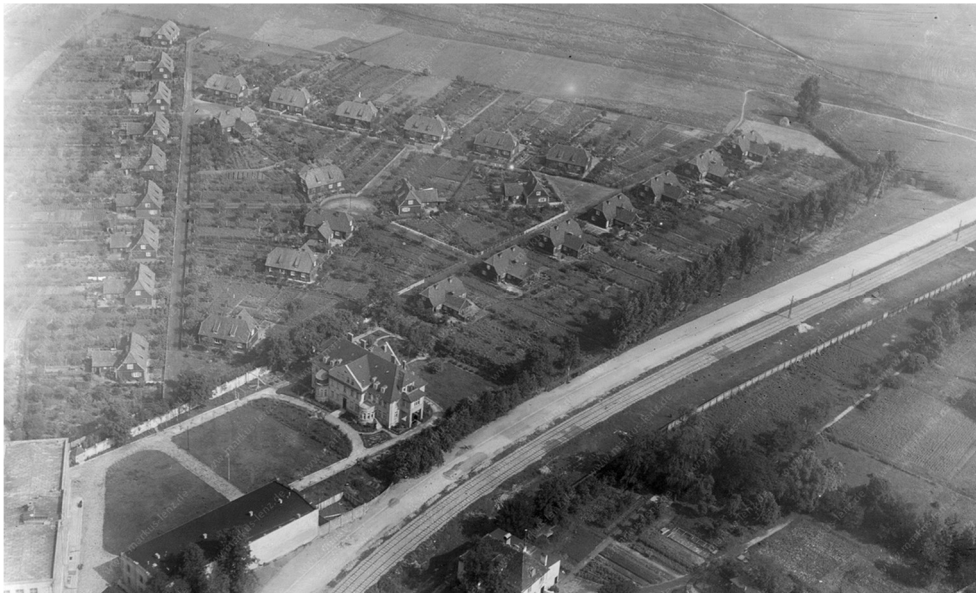
**7-9)** Zdjęcia lotnicze przedstawiające osiedle Zielony Trójkąt wykonane w 1929 r.. Dobrze widoczny układ ogrodów i szpaler drzew odgradzający zespół od nowopowstałej Paul-Beneke-Straße (ob. ul. Marynarki Polskiej). (źródło 7-8: Barylewska-Szymańska E., Szymański W., Urban T., *Gdańsk in aerial photography from the interwar period*, Wrocław, Wydawnictwo Via Nova, 2010, ISBN 978-83-60544-73-0; źródło 9: <https://www.markus-lenz.de/danzig-historische-luftbilder-karten-stadtplaene-gruenes-dreieck.htm>, dostęp: 18.02.2026 r.) **10)** Widok z wnętrza zespołu (widoczne domy nr 31/32 i 37/38) (ok. 1933 r.). Dobrze widoczne detale stolarki okiennej – podział skrzydeł na 4 kwatery szprosami poziomymi, obramowania i okiennice z motywem serca. (źródło: <https://www.dawnygdansk.pl/forum/viewtopic.php?t=1581&postdays=0&postorder=asc&start=0&sid=5f818a9f1d508202bf95efe4619fd11a>, dostęp: 18.02.2026 r.)

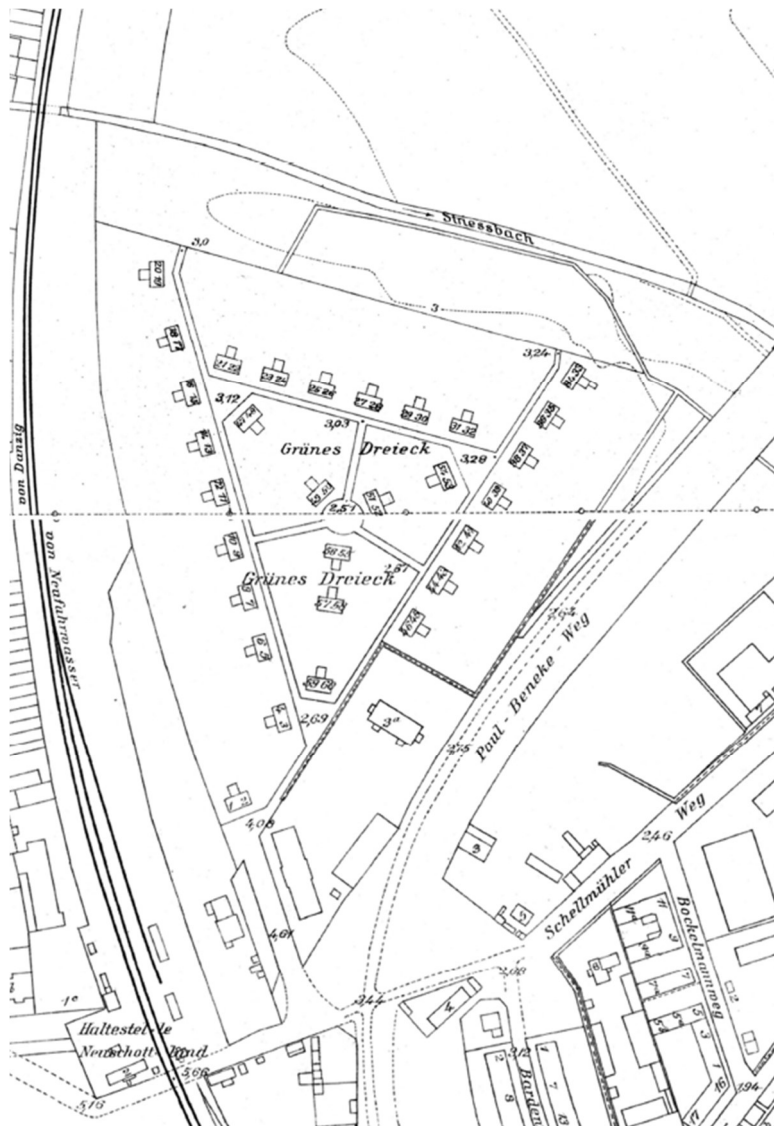
11)

**11)** Zestawienie fragmentów „Freie Stadt Danzig Geländeplan” – VIII-19: Reichskolonie i IX-19: Langfuhr, 1932, 1:2500 z dobrze widoczną numeracją (zachowaną w przetrwałych do dziś domach). Zauważalne są rowy odgradzające zespół od wytwórni herbaty oraz teren komunalnej łąki leżący w północnej części osiedla na potoku Strzyży, a także powstała w 1929 r. Paul-Beneke-Straße (ob. ul. Marynarki Polskiej) oddzielająca Zielony Trójkąt od reszty dawnego dworu Rejerowo. (źródło: zbiory Biblioteki Gdańskiej Polskiej Akademii Nauk, sygn. B553) **12)** Fragment Messtischblattu „Ostdeutschland 1677: Danzig” (1942 r.) ukazujący okolicę osiedla Zielony Trójkąt. Po lewej stronie widoczny jest rozbudowany zespół budynków dworca kolejowego Nowe Szkoty, który zajął część ogrodów należących do domów nr 3-11. (źródło: <http://igrek.amzp.pl/1761174>, dostęp: 18.02.2026 r.) **13)** Fragment planu Wrzeszcza wydane w ramach „Informatora miasta Gdańska z planami poszczególnych dzielnic” z widoczną nieprzyjętą ostatecznie polską nazwą „Kącik” (1946 r.). (źródło: [https://dziennikbałtycki.pl/gdansk-na-starych-mapach-zobacz-ulice-i-budynki-na-archiwalnych-powojennych-planach-z-lat-1945-i-1946-jak-zmienilo-sie-miasto/ar/c1-15490672#google\\_vignette](https://dziennikbałtycki.pl/gdansk-na-starych-mapach-zobacz-ulice-i-budynki-na-archiwalnych-powojennych-planach-z-lat-1945-i-1946-jak-zmienilo-sie-miasto/ar/c1-15490672#google_vignette), dostęp: 18.02.2026 r.) **14)** Fragment planu Wrzeszcza wydane w ramach „Przewodnika po Wybrzeżu” R.Fronika z widoczną ostatecznie przyjętą polską nazwą „Zielony Trójkąt” (1947 r.). (źródło: <https://fotopolska.eu/1148337,gdansk-mapy-i-plany,zdjecie.html?o=b25605>, dostęp: 18.02.2026 r.)

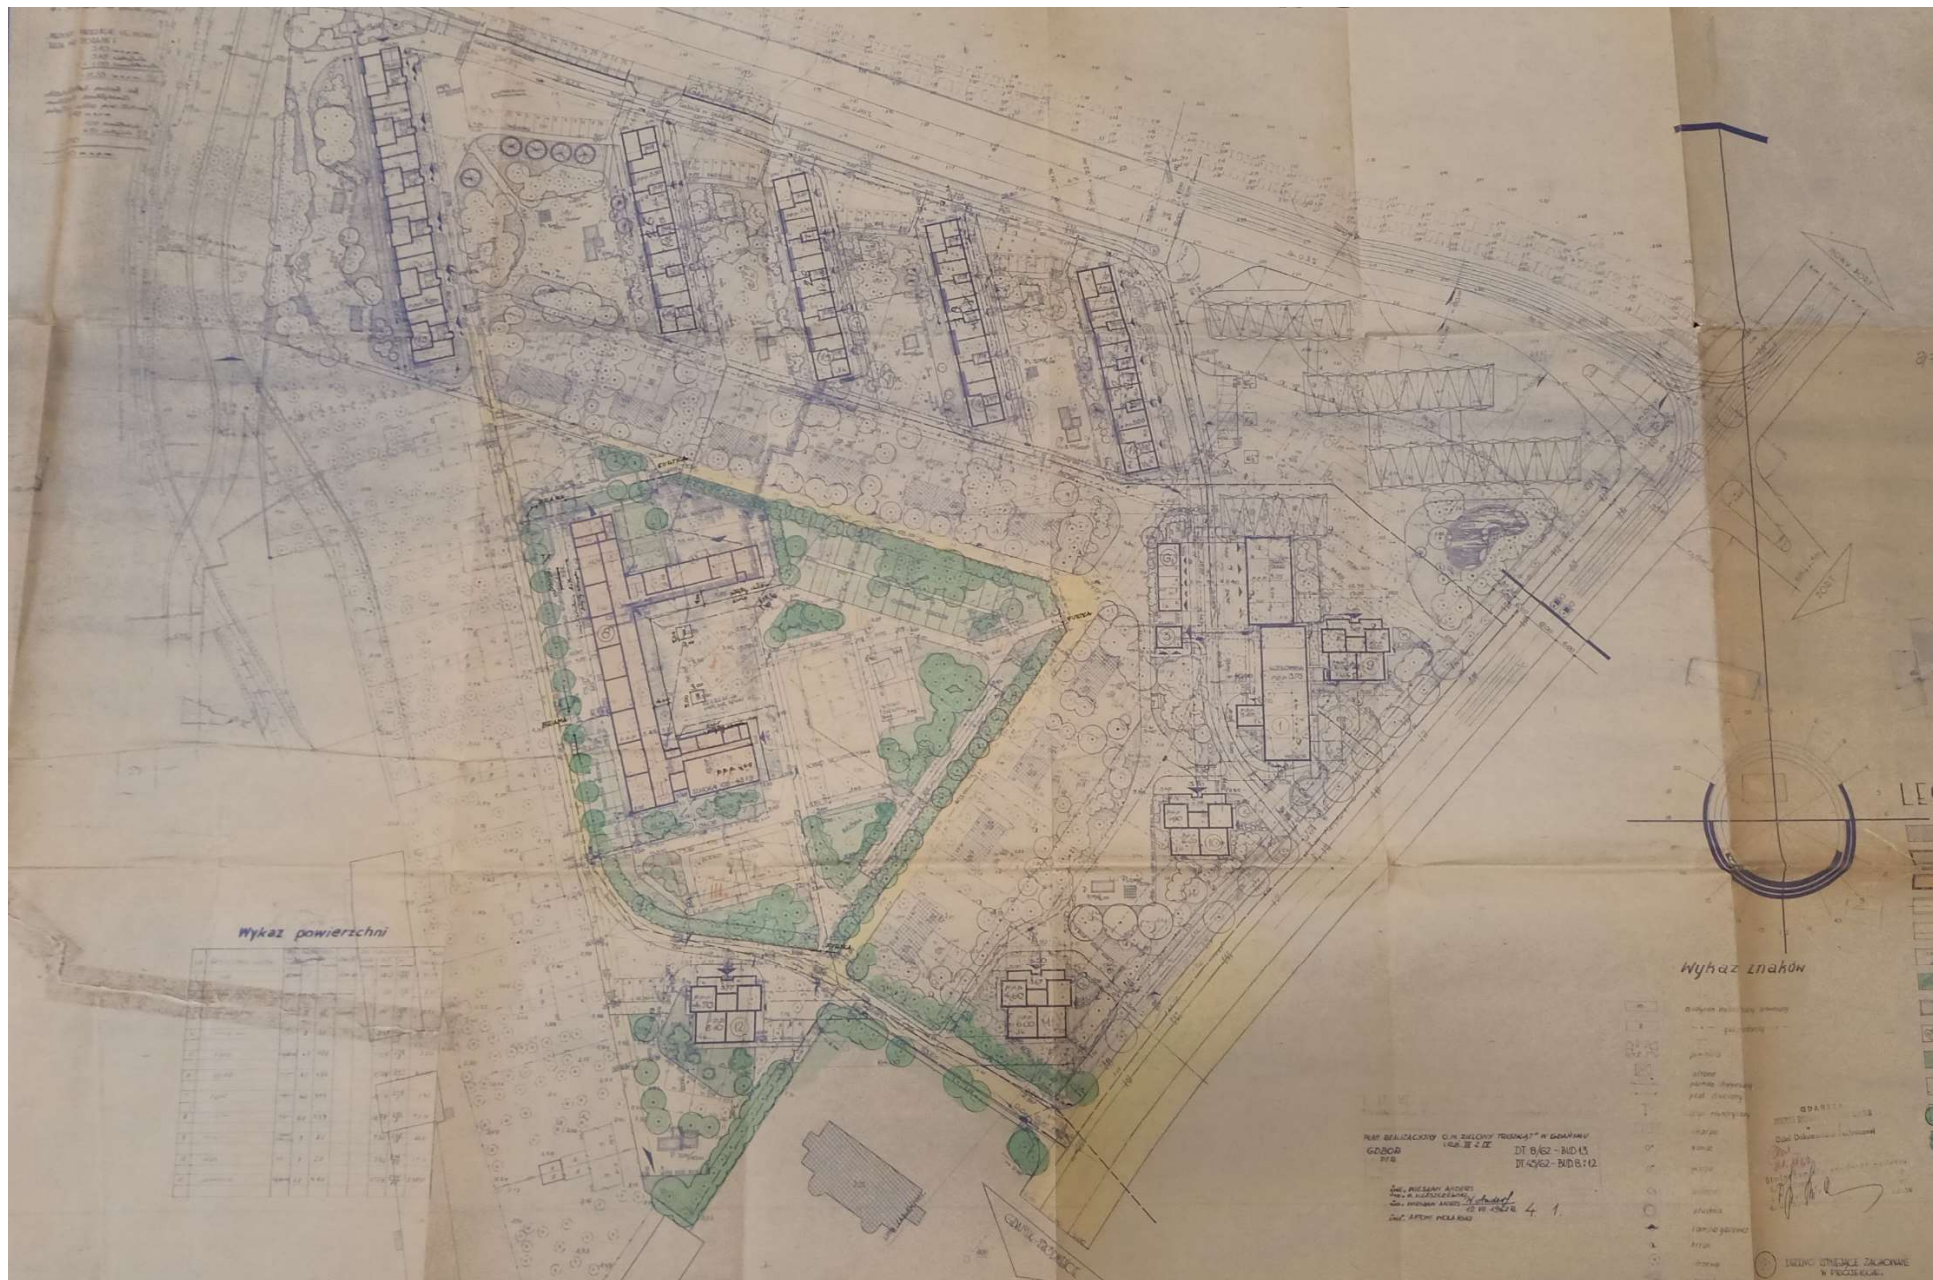
15) Fragment „Planu realizacyjnego – Osiedle mieszkaniowe Zielony Trójkąt” (1962 r.) opracowanego przez architektów W.Andersa i H.Kleszczewskiego. Widoczne skupienie projektowanej zabudowy na północnym i wschodnim obrzeżu zespołu oraz planowane pozostawienie dużej części oryginalnej zabudowy wraz z charakterystycznym trójkątnym układem wewnętrznego kwartału. (źródło: zbiory Archiwum Wydziału Architektury Urzędu Miejskiego w Gdańsku)

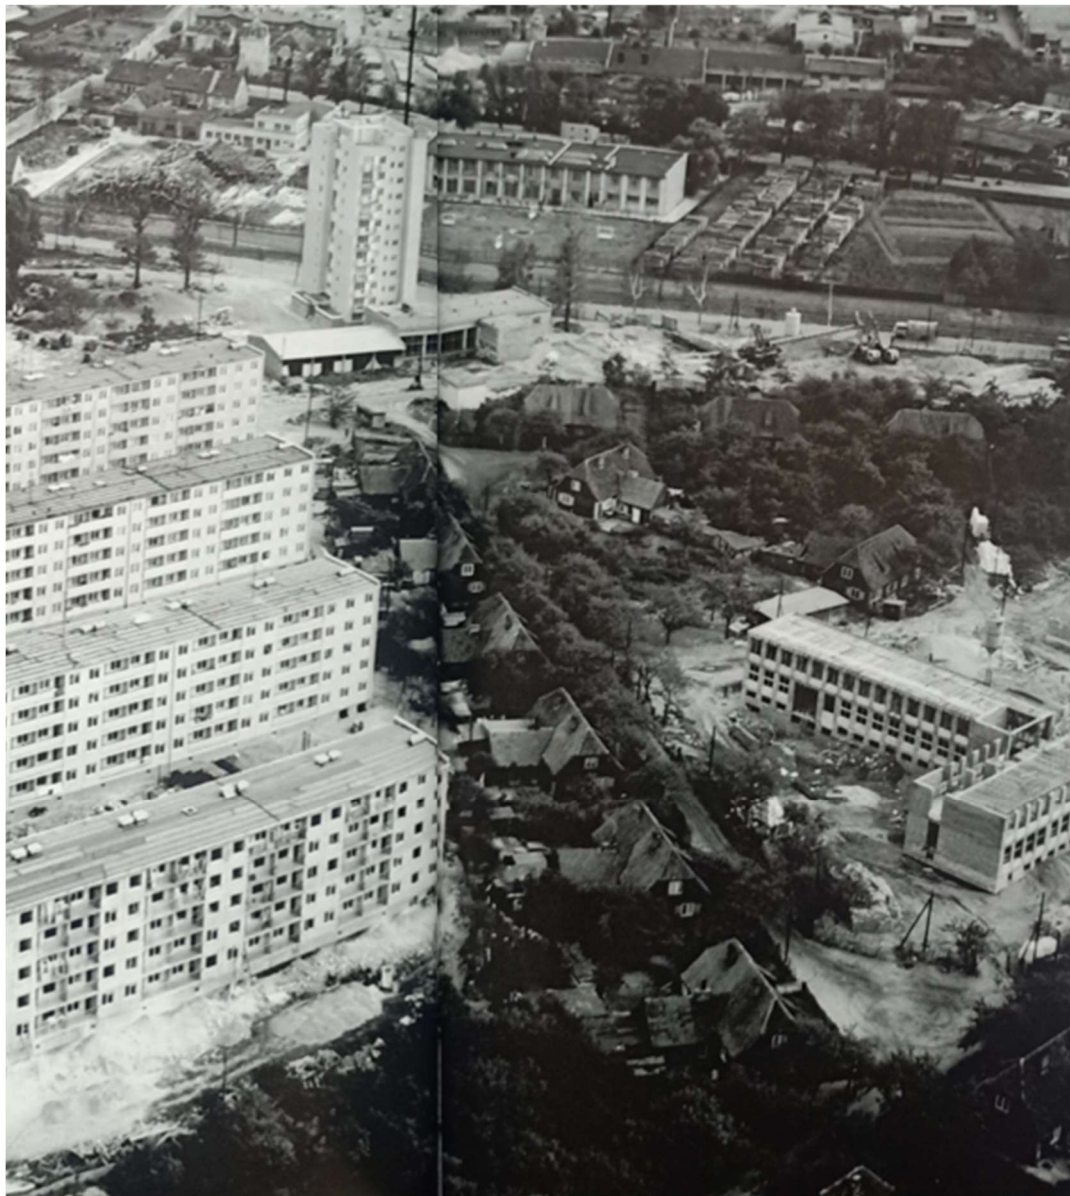
16)

**16)** Zdjęcie lotnicze przedstawiające fragment osiedla Zielony Trójkąt podczas budowy nowych obiektów mieszkalnych oraz szkoły (1964 r.). (źródło: Kosycarz M., *Niezwykłe zwykłe zdjęcia z lotu ptaka*, Gdańsk, Kosycarz Foto Press KFP, 2012, ISBN 978-83-933422-8-0) **17)** Zdjęcie z terenu obecnego dziedzińca szkoły podstawowej nr 69 podczas budowy tejże. Widoczne są stojące jeszcze domy nr 51/52 i 53/54. (źródło: <https://www.gdansk.pl/wiadomosci/Szkola-z-Zielonego-Trojkatu-SP-69-konczy-60-lat,a,287810>, dostęp: 18.02.2026 r.) **18)** Zdjęcie terenu obecnego dziedzińca szkoły podstawowej nr 69 podczas budowy tejże. Na pierwszym planie widoczny jest stojący jeszcze dom nr 51/52. (źródło: <https://www.gdansk.pl/wiadomosci/Szkola-z-Zielonego-Trojkatu-SP-69-konczy-60-lat,a,287810>, dostęp: 18.02.2026 r.)

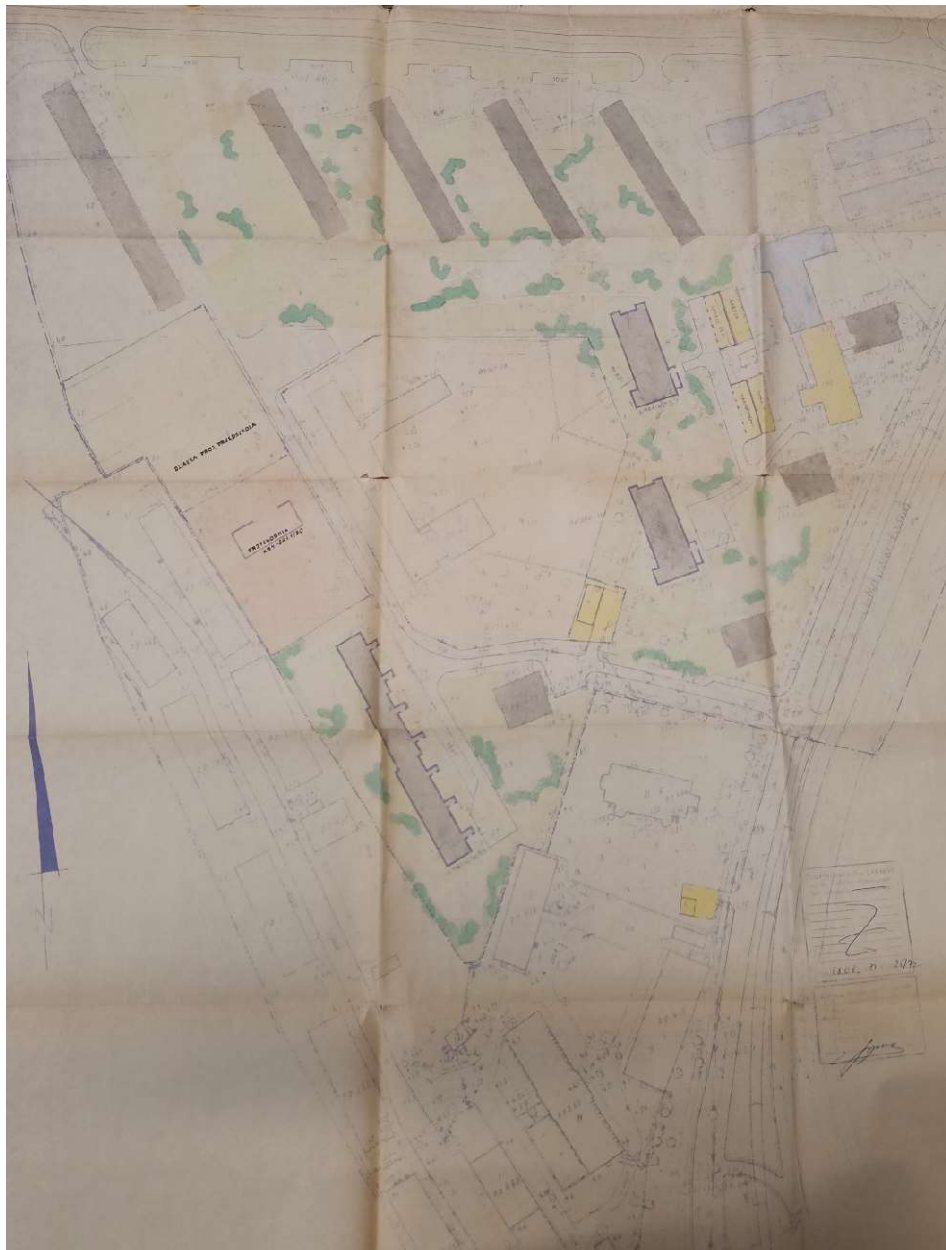
19)

**19)** Fragment „Szkicu koncepcyjnego lokalizacji zabudowy - „Zielony Trójkąt”” (1972 r.) opracowanego przez architektów W.Dudę i J.Koronowicz. Dobrze widoczne planowane wyburzenia oryginalnej zabudowy i zastąpienie jej terenami zielonymi oraz nowymi budynkami mieszkalnymi i usługowymi. (źródło: zbiory Archiwum Wydziału Architektury Urzędu Miejskiego w Gdańsku)

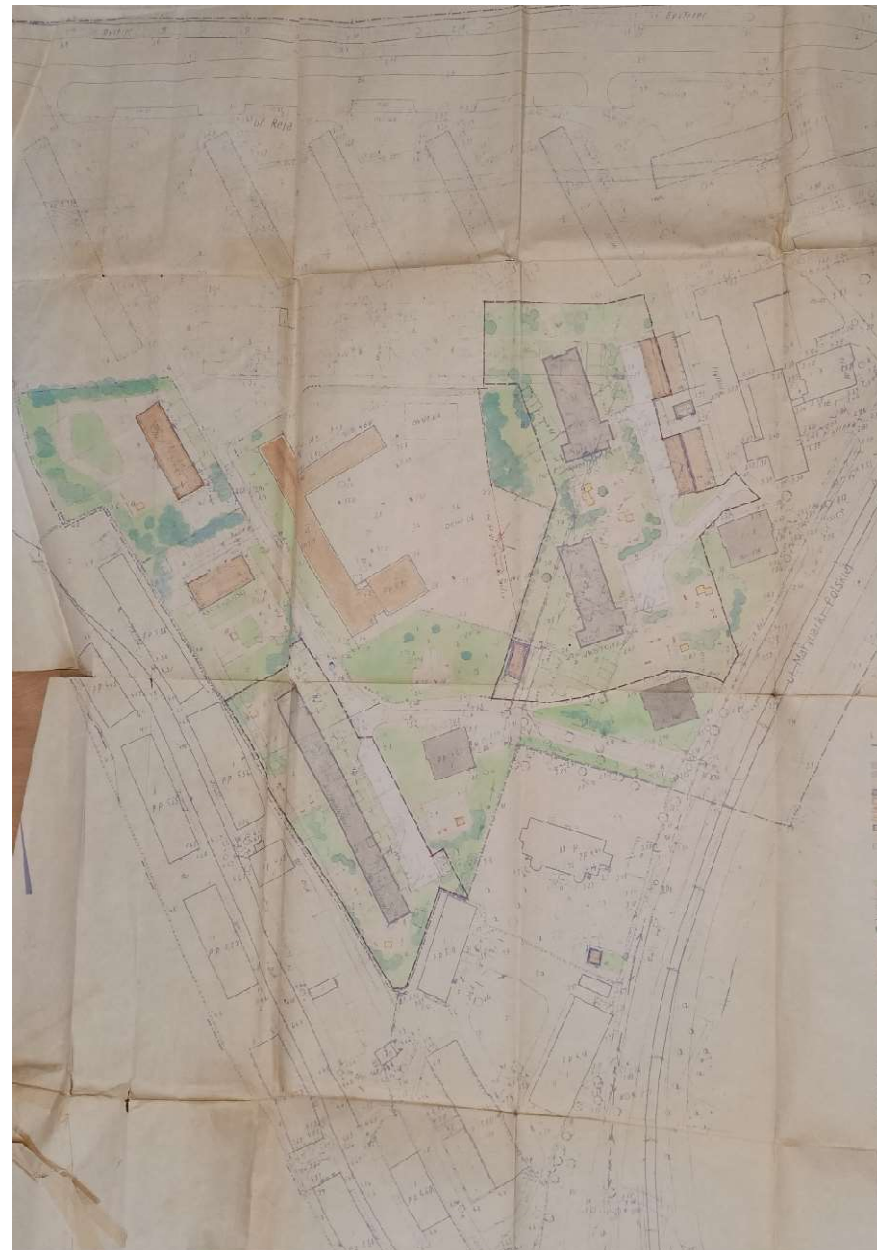
20)

**20)** Fragment „Planu ogólnego zagospodarowania terenu osiedla mieszkaniowego „Zielony Trójkąt” w Gdańsku” (1975 r.) opracowanego przez architektów I.Różańską i F.Pasławskiego. Widoczne planowane zachowanie domu nr 57/58 jako jedynego z pierwotnego założenia projektu O.Kleppela. (źródło: zbiory Archiwum Wydziału Architektury Urzędu Miejskiego w Gdańsku)

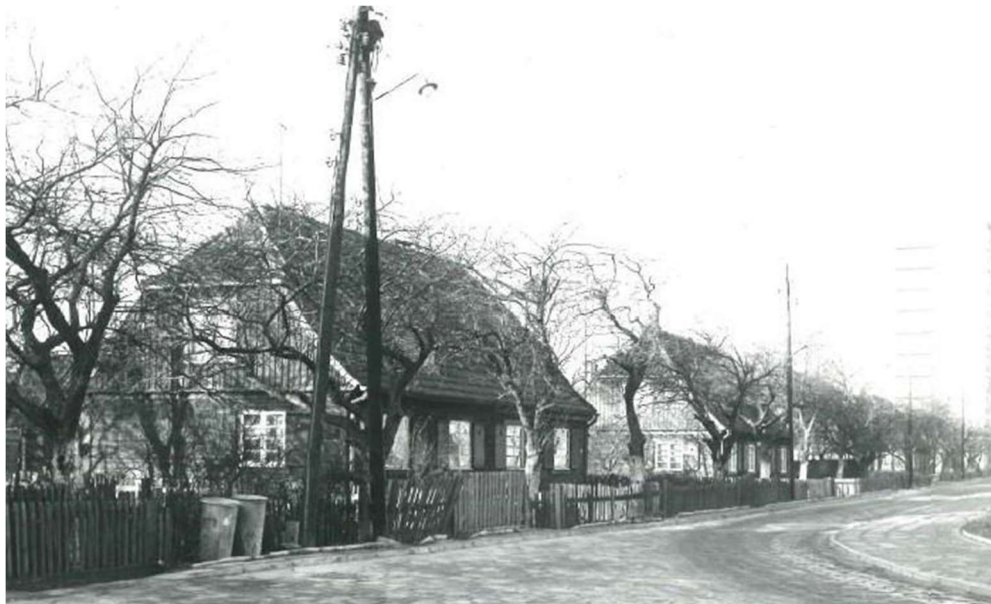
21)

**21)** Zdjęcia przedstawiające zachodni ciąg zabudowy osiedla Zielony Trójkąt (nr 7-16) przed rozpoczęciem prac budowlanych przy rozbudowie powojennego osiedla (1972 r.). (źródło: zbiory Wojewódzkiego Urzędu Ochrony Zabytków w Gdańsku) **22)** Zdjęcia przedstawiające północny ciąg zabudowy osiedla Zielony Trójkąt (nr 21-32) przed rozpoczęciem prac budowlanych przy rozbudowie powojennego osiedla (1972 r.). Na pierwszym planie widoczny budynek nr 21/22 z zachowanym oryginalnym detalem (okiennice, stolarka okienna, ozdobne deskowanie w narożach budynku). (źródło: zbiory Wojewódzkiego Urzędu Ochrony Zabytków w Gdańsku) **23)** Fragment projektu badań hydrogeologicznych pod montaż piezometrów na terenie osiedla Zielony Trójkąt (1978 r.) z widocznym budynkiem 57/58 oznaczonym jako obiekt w trakcie rozbiórki. (źródło: zbiory Archiwum Wydziału Architektury Urzędu Miejskiego w Gdańsku)

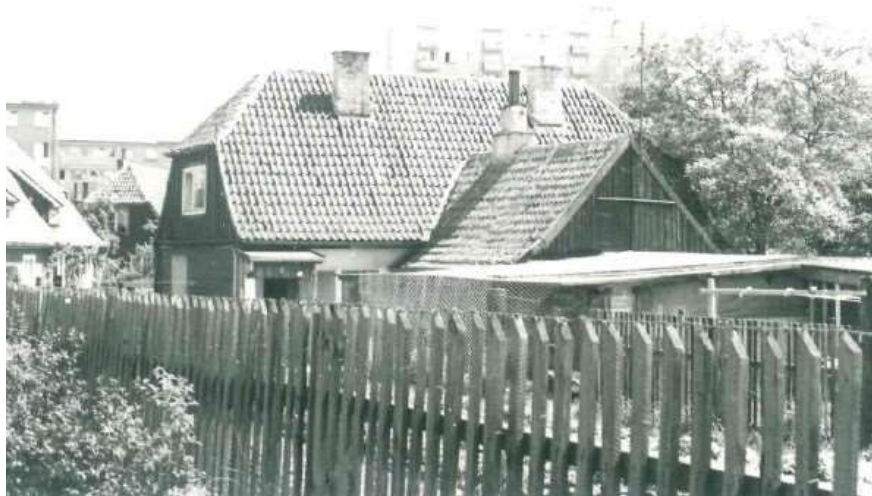
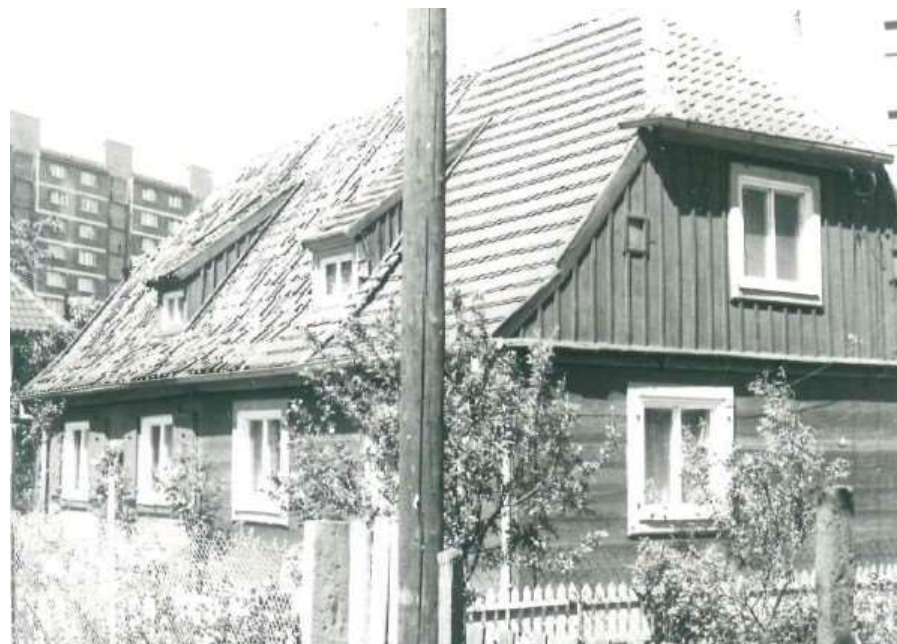
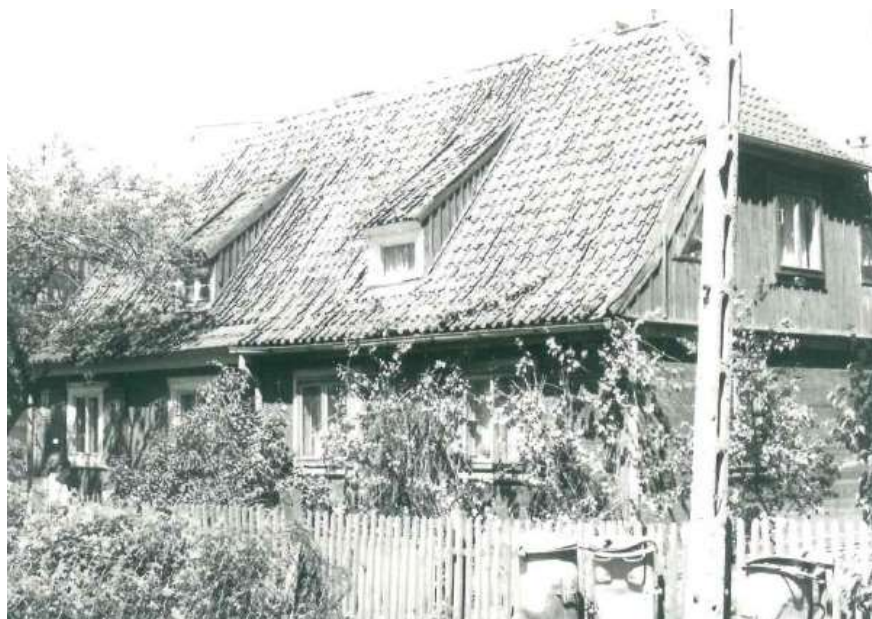
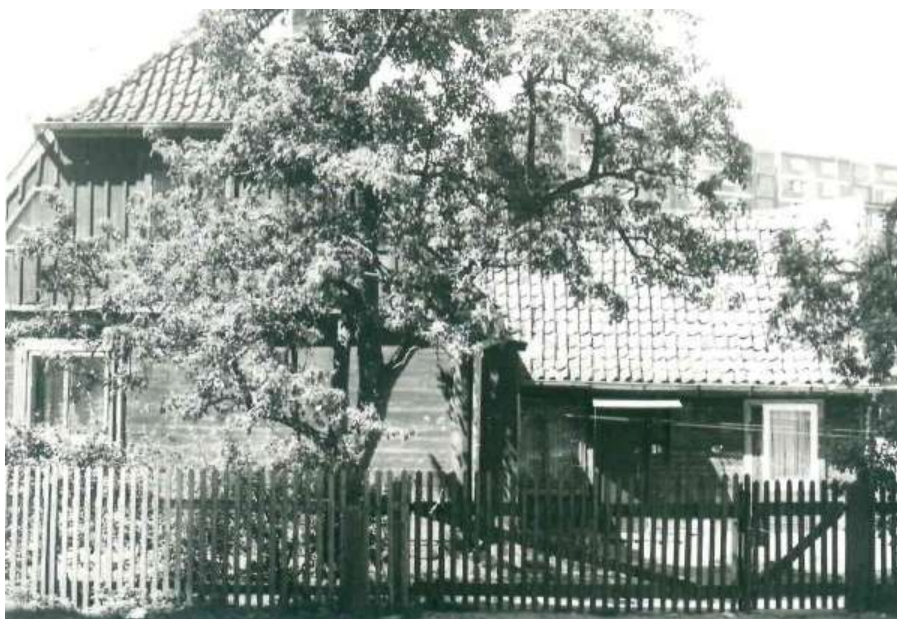
**25-28)** Zdjęcia przedstawiające oryginalną zabudowę osiedla Zielony Trójkąt (kolejno: dom nr 15/16 od strony ogrodu, dom nr 27/28 od strony ulicy oraz front i elewację wschodnią domu nr 29/30) pod koniec XX w.. Widoczne przekształcenia w oryginalnej materii obiektów – wymiana stolarki okiennej, wybijcie nowych okien, demontaż części okiennic oraz wymiana części pokrycia dachowego na dachówkę typu karpówka (1989 r.). (źródło: zbiory Miejskiego Konserwatora Zabytków)

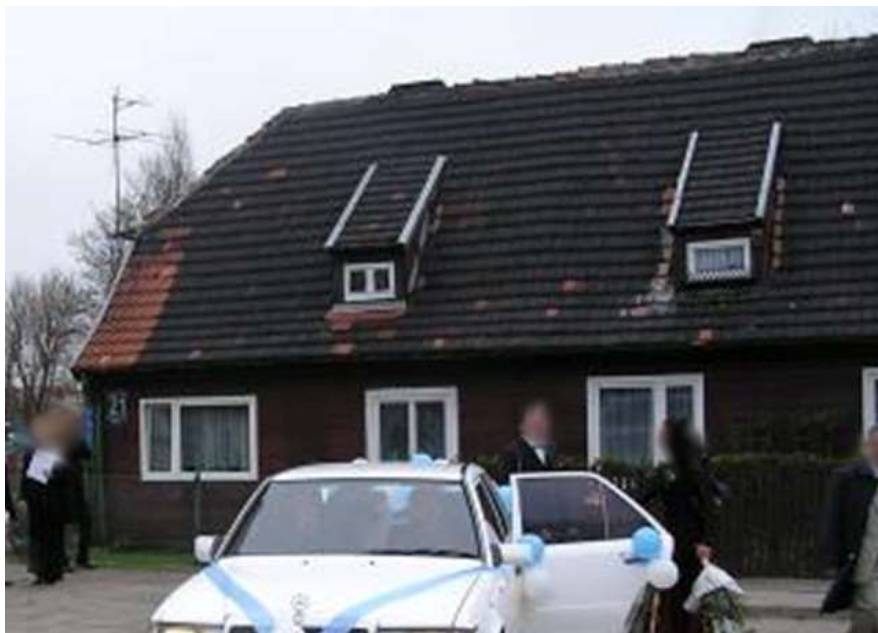
29)

**29)** Zdjęcie przedstawiające budynek nr 21/22 (pocz. I. 90 XX w.). Widoczna utrzymana pierwotna kolorystyka ścian (przy przemalowaniu obramowań okien na biało) (źródło: <https://www.dawnygdansk.pl/forum/viewtopic.php?t=1581&postdays=0&postorder=asc&start=0&sid=5f818a9f1d508202bf95efe4619fd11a>, dostęp: 18.02.2026 r.) **30)** Zdjęcie przedstawiające budynek nr 25/26 (1995 r.). Widoczna utrzymana pierwotna kolorystyka oraz częściowo zachowana stolarka okienna na froncie budynku (w parterze numeru 26). (źródło: <https://www.gdansk.pl/wiadomosci/Szkola-z-Zielonego-Trojkatu-SP-69-konczy-60-lat,a,287810>, dostęp: 18.02.2026 r.) **31)** Fragment zdjęcia z budynkami nr 25/26 i 27/28 widocznymi z boiska szkoły podstawowej nr 69 (1996 r.). Dobrze widoczna zachowana oryginalna kolorystyka elewacji budynków. (źródło: <https://www.gdansk.pl/wiadomosci/Szkola-z-Zielonego-Trojkatu-SP-69-konczy-60-lat,a,287810>, dostęp: 18.02.2026 r.)

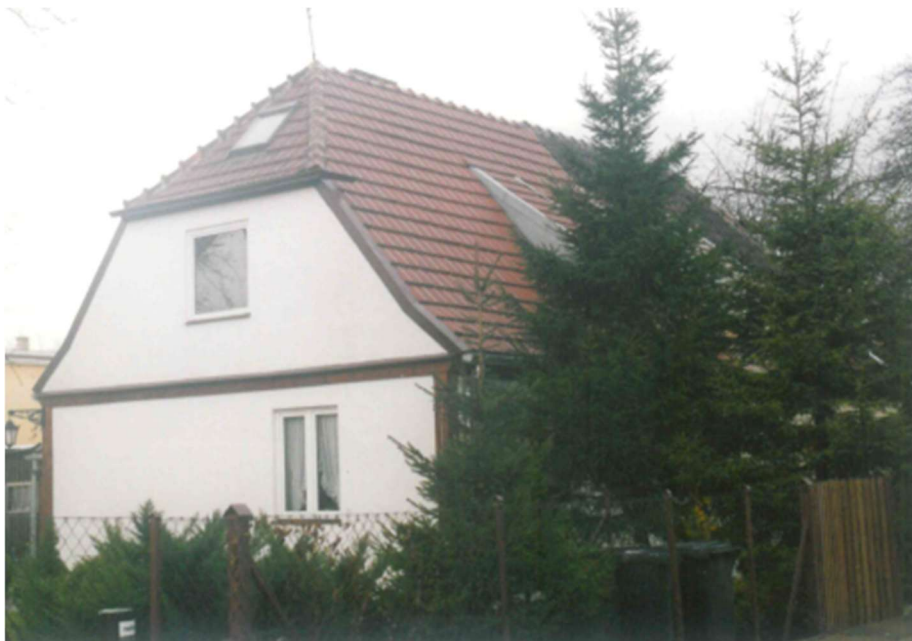
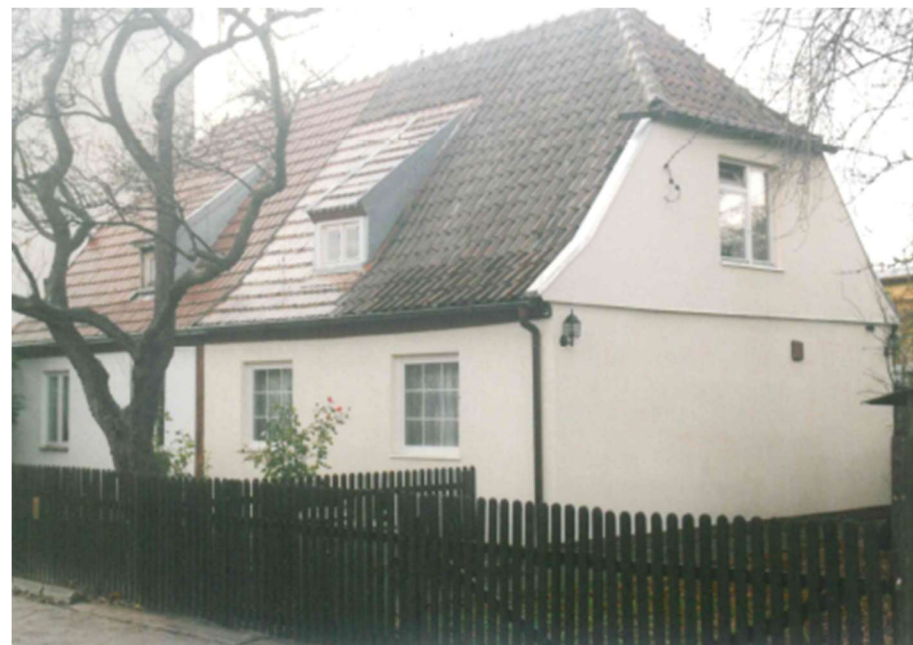
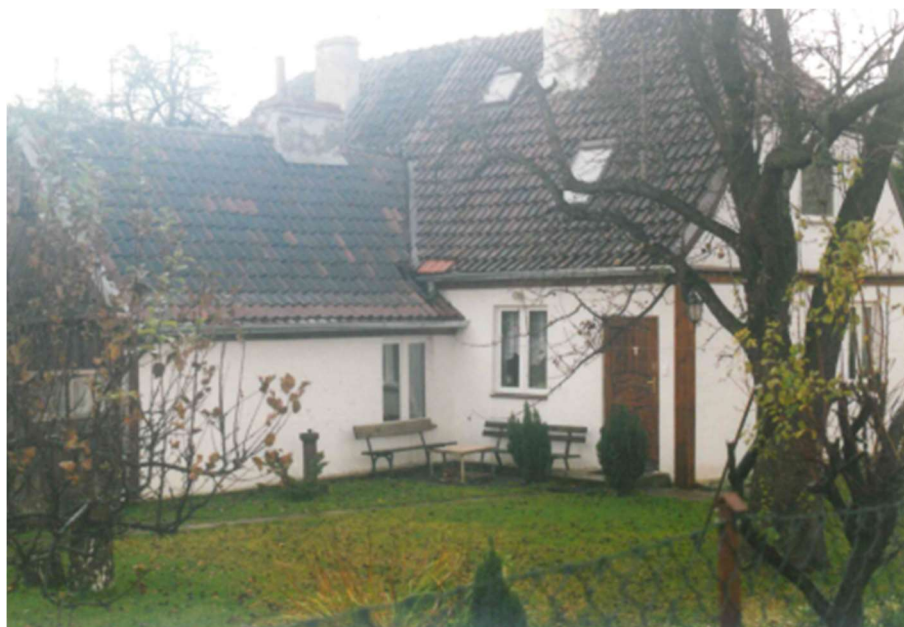
**32-34)** Zdjęcia przedstawiające budynek nr 9/10 (2002 r.). Dobrze widoczne przekształcenie oryginalnego wyglądu obiektu przy zachowaniu pierwotnej bryły i większości układu otworów elewacji. (źródło: zbiory Miejskiego Konserwatora Zabytków) **35)** Budynek nr 11/12 (2002 r.). Dobrze widoczne zachowane oryginalne elementy obiektu - ozdobne deskowanie w narożach, obramowania okien, ośmiodzielną stolarką okienną i daszek na elewacji bocznej oddzielający parter od piętra. (źródło: zbiory Miejskiego Konserwatora Zabytków)

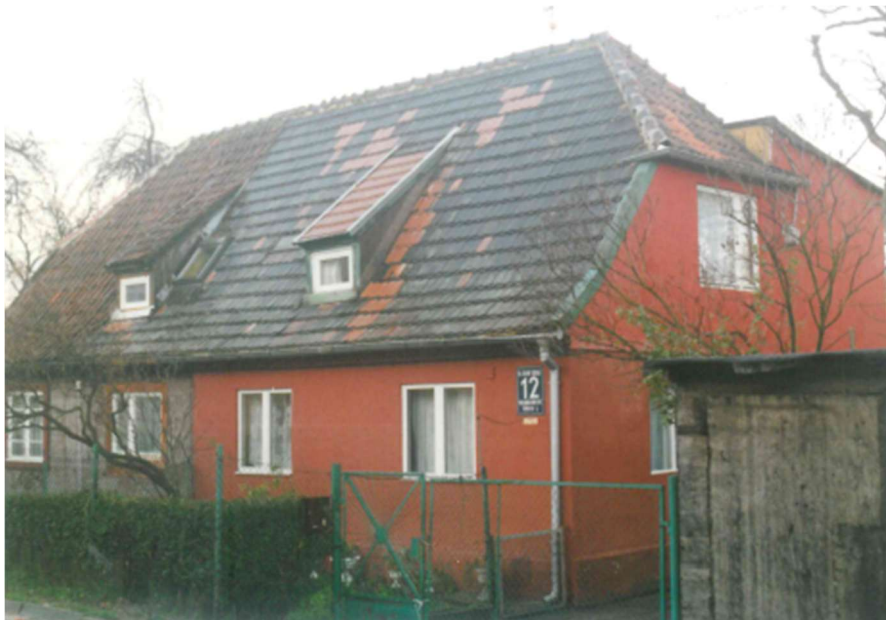
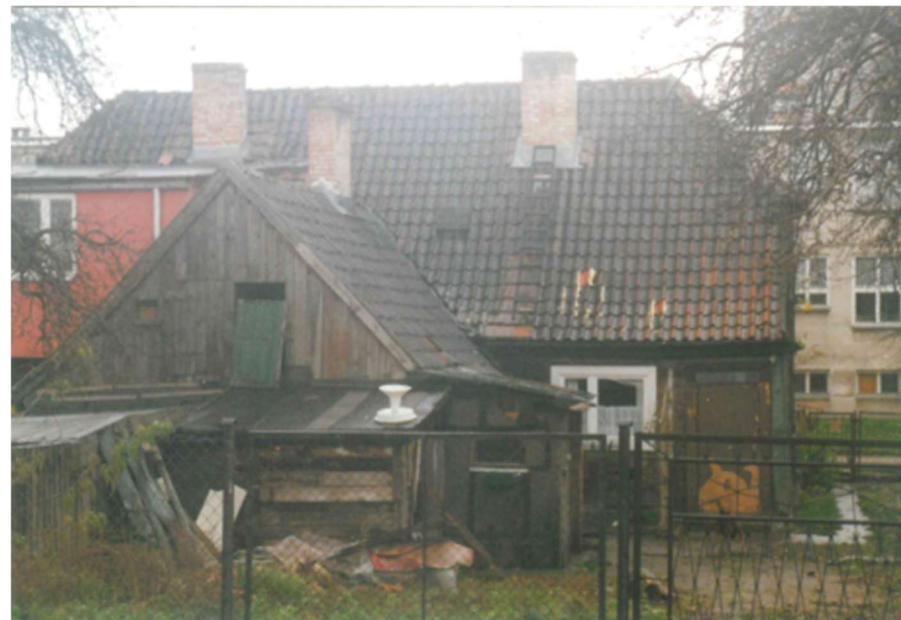
**36-37)** Zdjęcia przedstawiające budynek nr 11/12 (2002 r.). Dobrze widoczne przekształcenie wyglądu północnej połowy obiektu (nr 12) oraz rozbudowa budynku od strony ogrodu. (źródło: zbiory Miejskiego Konserwatora Zabytków) **38-39)** Zdjęcia przedstawiające budynek nr 13/14 (2002 r.). Dobrze widoczne zachowane oryginalne elementy obiektu – okiennice, obramowania okien, ośmiodzielną stolarką okienną parteru i czwórdzielną stolarką okna lukarny oraz daszek na elewacji bocznej oddzielający parter od piętra (częściowo zachowany). (źródło: zbiory Miejskiego Konserwatora Zabytków)

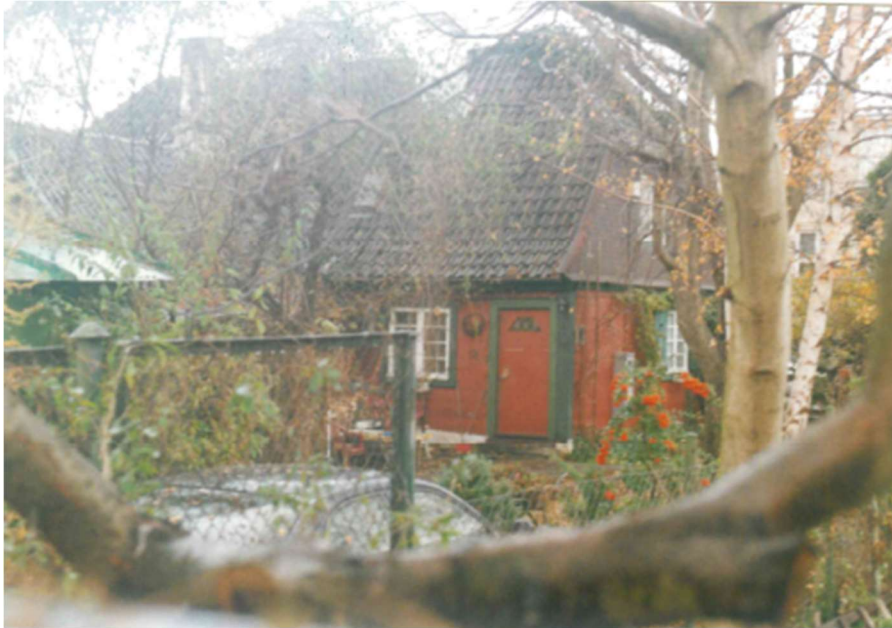
40)

**40)** Budynek nr 13/14 widziany od strony ogrodu (2002 r.). Dobrze widoczne zachowane oryginalne elementy obiektu - obramowania okien i drzwi oraz ośmiodzielna stolarka okienna. (źródło: zbiory Miejskiego Konserwatora Zabytków) **41-43)** Zdjęcia przedstawiające budynek nr 15/16 (2002 r.). Dobrze widoczne przekształcenie oryginalnego wyglądu obiektu poprzez ocieplenie, wzniesienie dobudówek i przekształcenie otworów okiennych. (źródło: zbiory Miejskiego Konserwatora Zabytków)

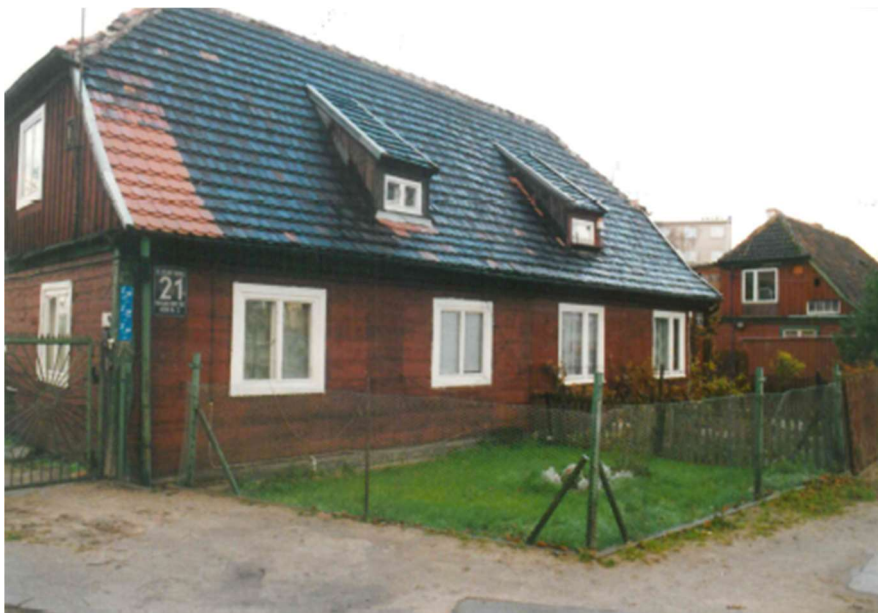
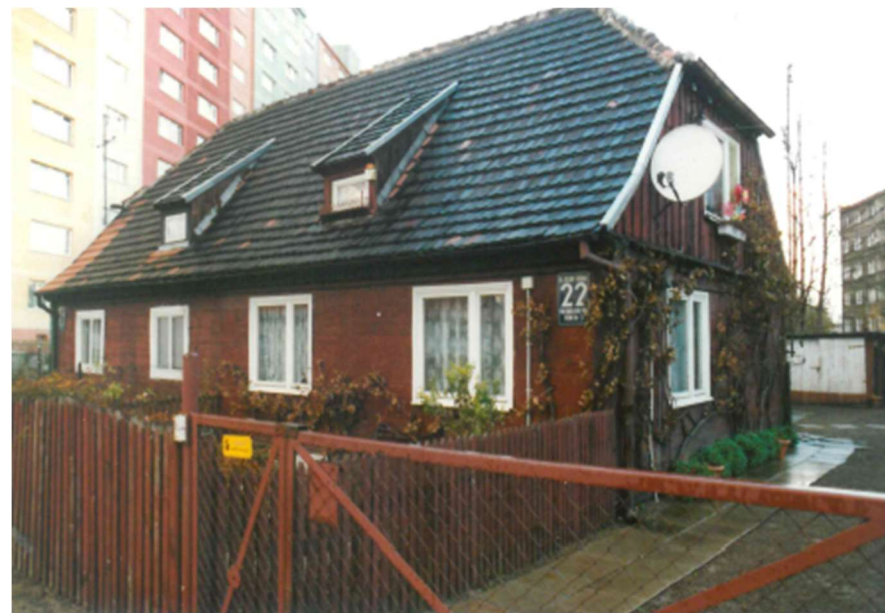
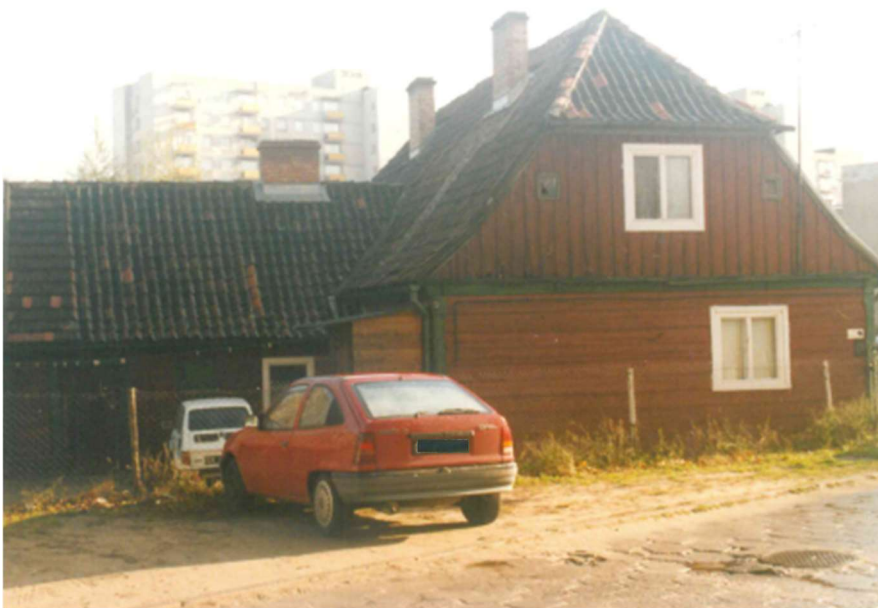
**44-46)** Zdjęcia przedstawiające budynek nr 21/22 (2002 r.). Dobrze widoczne zachowane oryginalne elementy obiektu – obramowania okien, ozdobne deskowanie w narożach oraz daszek na elewacji bocznej oddzielający parter od piętra. (źródło: zbiory Miejskiego Konserwatora Zabytków) **47)** Budynek nr 23/24 (2002 r.). Dobrze widoczne zachowane oryginalne elementy obiektu - ozdobne deskowanie w narożach, obramowania okien, ośmiodzielną stolarkę okienną parteru i czwórdzielną stolarkę okna lukarny oraz daszek na elewacji bocznej oddzielający parter od piętra. Ponadto zauważalne są przekształcenia obiektu – przebudowa poddasza od strony ogrodu oraz usunięcie lukarny w części budynku pod nr 23. (źródło: zbiory Miejskiego Konserwatora Zabytków)

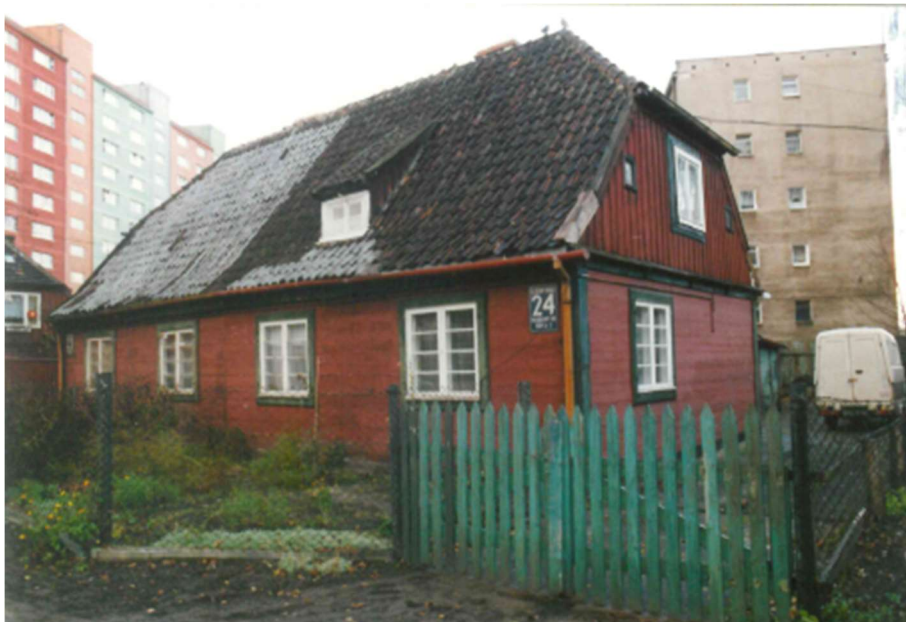
48)

**48)** Budynek nr 23/24 (2002 r.). Dobrze widoczne zachowane oryginalne elementy obiektu - ozdobne deskowanie w narożach, obramowania okien, ośmiodzielną stolarką okienną parteru i czwórdzielną stolarką okna lukarny oraz daszek na elewacji bocznej oddzielający parter od piętra. (źródło: zbiory Miejskiego Konserwatora Zabytków) **49-50)** Zdjęcia przedstawiające budynek nr 25/26 (2002 r.). Dobrze widoczne zachowane oryginalne elementy obiektu – obramowania okien, ozdobne deskowanie w narożach oraz daszek na elewacji bocznej oddzielający parter od piętra. Dobrze widoczne jest również przekształcenia obiektu w części aneksu gospodarczego poprzez przekształcenie strychu w pomieszczenia mieszkalne. (źródło: zbiory Miejskiego Konserwatora Zabytków)

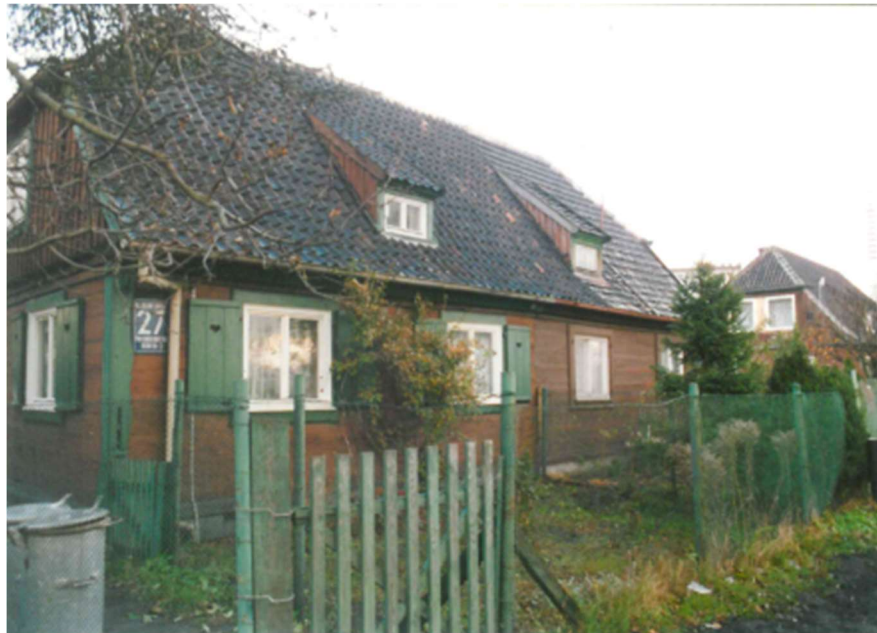
51)

**51-52)** Zdjęcia przedstawiające budynek nr 27/28 (2002 r.). Dobrze widoczne zachowane oryginalne elementy obiektu – okiennice, obramowania okien, czwórdzielna stolarka okna lukarny, ozdobne deskowanie w narożach oraz daszek na elewacji bocznej oddzielający parter od piętra. (źródło: zbiory Miejskiego Konserwatora Zabytków) **53-54)** Zdjęcia przedstawiające budynek nr 29/30 (2002 r.). Dobrze widoczne zachowane oryginalne elementy obiektu – obramowania okien, czwórdzielna stolarka okna lukarny, ozdobne deskowanie w narożach oraz daszek na elewacji bocznej oddzielający parter od piętra. (źródło: zbiory Miejskiego Konserwatora Zabytków)

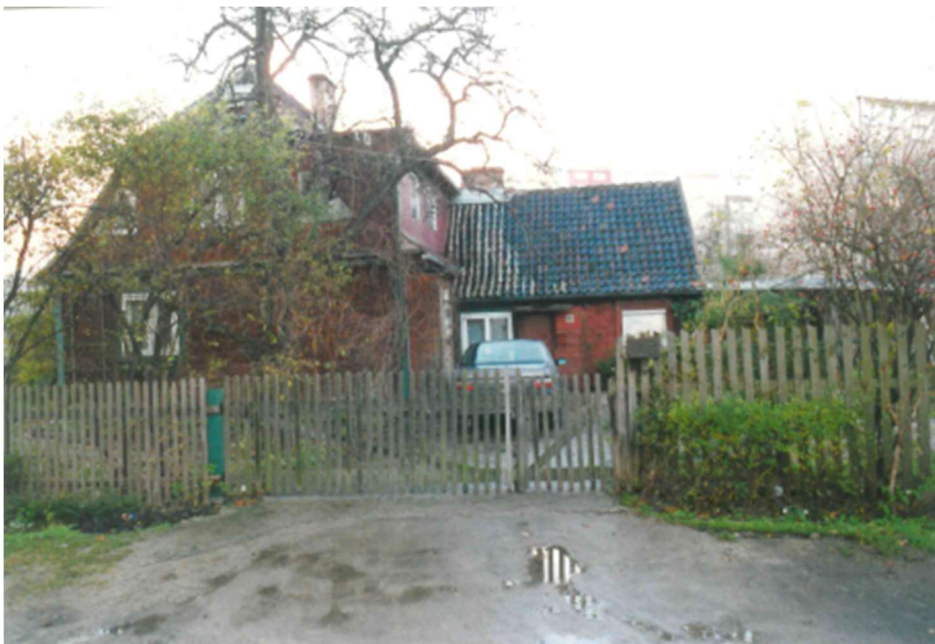
55)

**55)** Budynek nr 29/30 widziany od strony ogrodu (2002 r.). (źródło: zbiory Miejskiego Konserwatora Zabytków) **56)** Budynek nr 11/12 od strony ulicy (2012 r.) widoczne nowe pokrycie części dachu dachówką typu karpiówka. (źródło: [https://fotopolska.eu/Gdansk/b78542,Zielony\\_Trojkat\\_1112.html](https://fotopolska.eu/Gdansk/b78542,Zielony_Trojkat_1112.html), dostęp: 18.02.2026 r.) **57-58)** Budynek nr 21/22 z widocznym nowym pokryciem dachowym z dachówki typu marsylka (2012 r.). (źródło: [https://fotopolska.eu/Gdansk/b78541,Zielony\\_Trojkat\\_2122.html](https://fotopolska.eu/Gdansk/b78541,Zielony_Trojkat_2122.html), dostęp: 18.02.2026 r.)
