| GEZ | KARTA ADRESOWA ZABYTKU | | 3. Miejscowość |
| 1. Nazwa<br><br><b>Osiedle Zielony Trójkąt (Grünes Dreieck)</b> | | 2. Czas powstania<br><br><b>ok. 1918 - 1921r.</b> | <b>GDAŃSK</b> |

| GEZ | KARTA ADRESOWA ZABYTKU | SYTUACJA, FOTOGRAFIE, INFORMACJE DODATKOWE (1) |

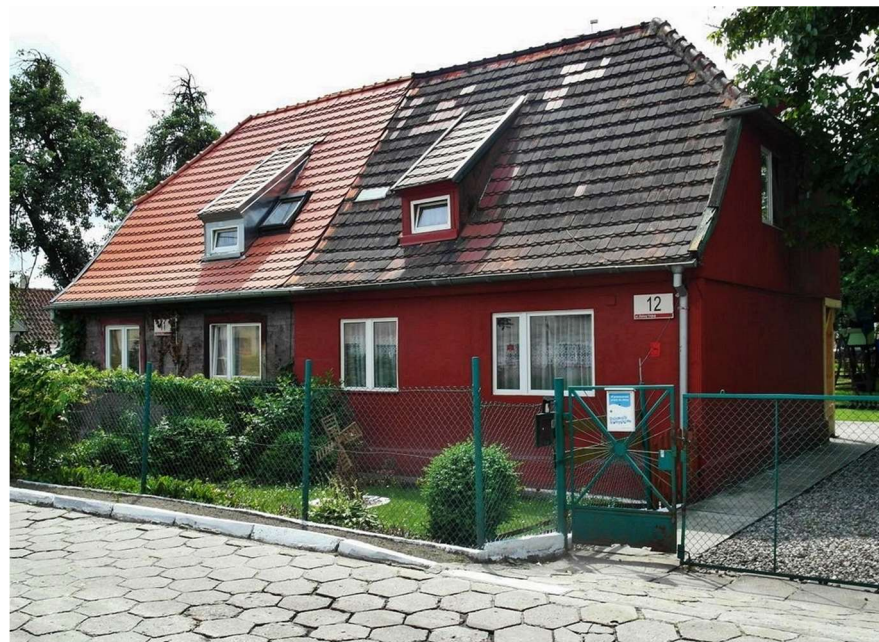
56)

**55)** Budynek nr 29/30 widziany od strony ogrodu (2002 r.). (źródło: zbiory Miejskiego Konserwatora Zabytków) **56)** Budynek nr 11/12 od strony ulicy (2012 r.) widoczne nowe pokrycie części dachu dachówką typu karpiówka. (źródło: [https://fotopolska.eu/Gdansk/b78542,Zielony\\_Trojkat\\_1112.html](https://fotopolska.eu/Gdansk/b78542,Zielony_Trojkat_1112.html), dostęp: 18.02.2026 r.) **57-58)** Budynek nr 21/22 z widocznym nowym pokryciem dachowym z dachówki typu marsylka (2012 r.). (źródło: [https://fotopolska.eu/Gdansk/b78541,Zielony\\_Trojkat\\_2122.html](https://fotopolska.eu/Gdansk/b78541,Zielony_Trojkat_2122.html), dostęp: 18.02.2026 r.)

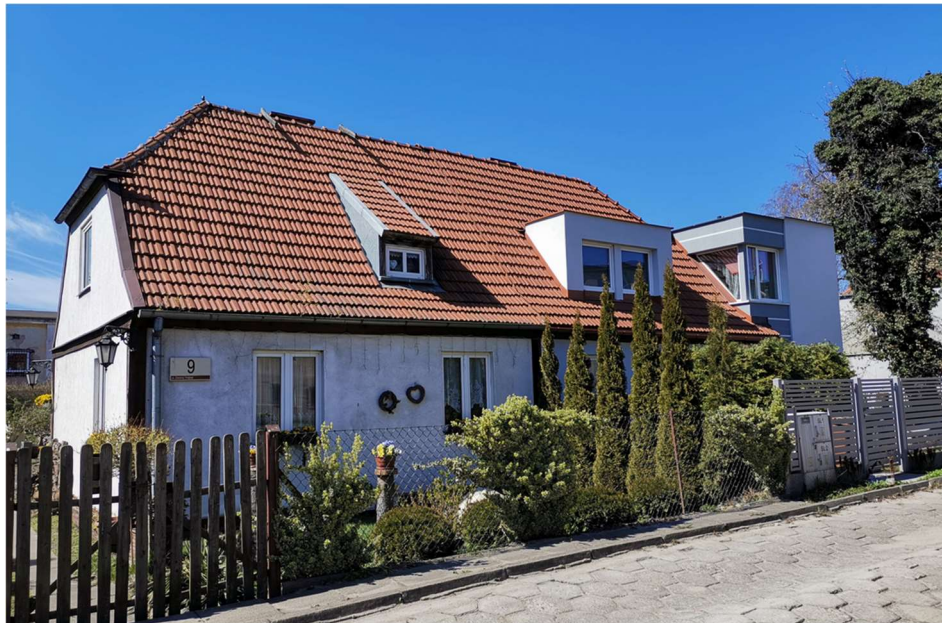
63)

**63)** Widok budynku nr 9/10 (2019 r.) z dobrze widoczną rozbudową budynku od strony północnej. (źródło: [https://fotopolska.eu/Gdansk/b327960,Zielony\\_Trojkat\\_9-10.html](https://fotopolska.eu/Gdansk/b327960,Zielony_Trojkat_9-10.html), dostęp: 18.02.2026 r.) **64)** Widok budynku nr 13/14 (2019 r.). Widoczne zastąpienie oryginalnego okna lukarny oknem współczesnym. (źródło: [https://fotopolska.eu/328005,obiekt.html?map\\_z=17](https://fotopolska.eu/328005,obiekt.html?map_z=17), dostęp: 18.02.2026 r.) **65)** Widok budynku nr 15/16 (2019 r.). (źródło: [https://fotopolska.eu/Gdansk/b328006,Zielony\\_Trojkat\\_15-16.html](https://fotopolska.eu/Gdansk/b328006,Zielony_Trojkat_15-16.html), dostęp: 18.02.2026 r.) **66)** Widok budynku nr 23/24 (2019 r.) przedstawiająca dom przed ociepleniem nr 23 w 2022 r.. (źródło: [https://fotopolska.eu/Gdansk/b328007,Zielony\\_Trojkat\\_23-24.html](https://fotopolska.eu/Gdansk/b328007,Zielony_Trojkat_23-24.html), dostęp: 18.02.2026 r.)

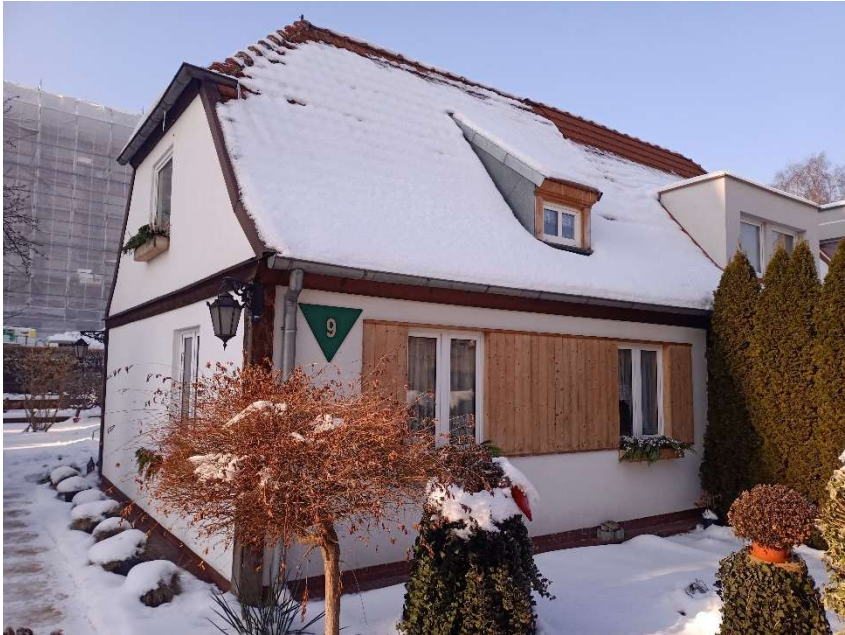
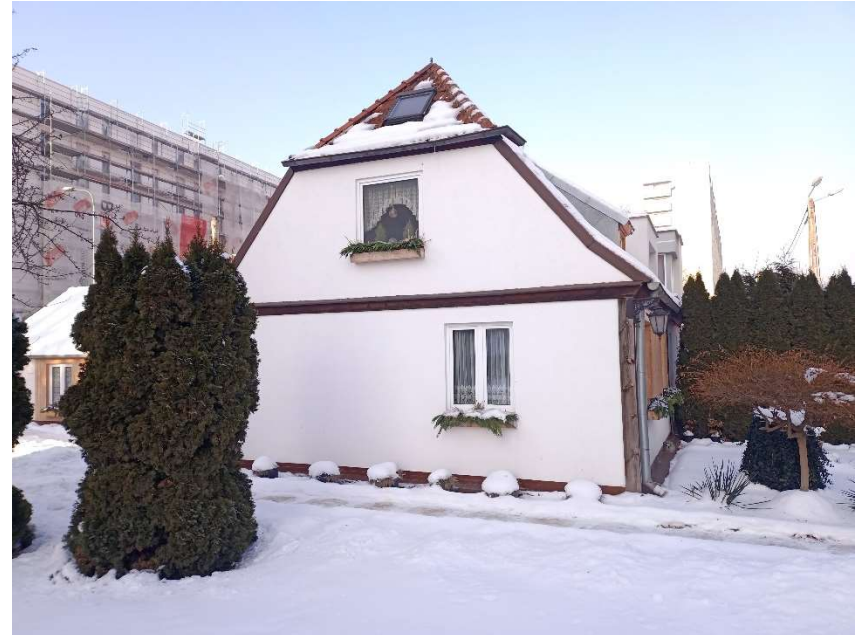
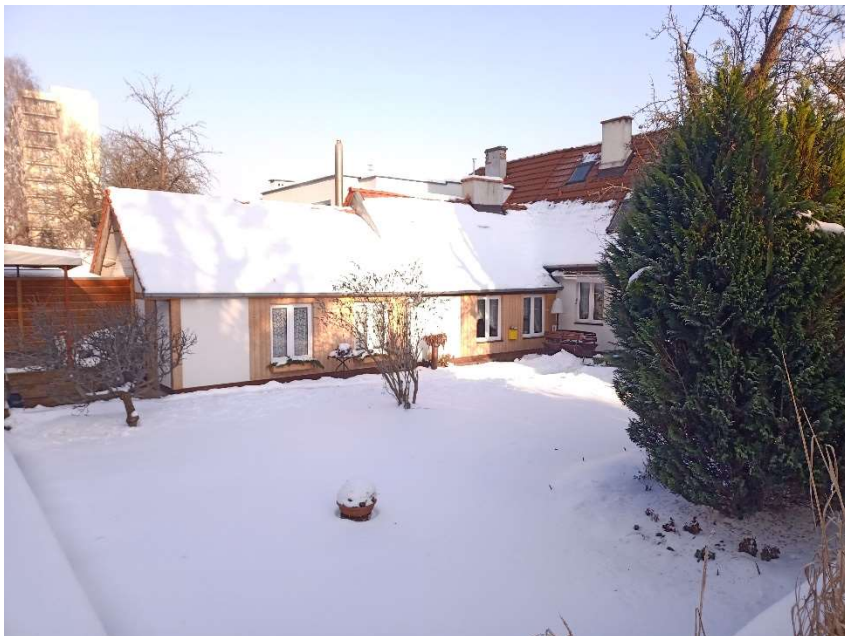
**71-73)** Stan obecny południowej części budynku nr 9/10. Dobrze widoczna rozbudowa dawnego aneksu gospodarczego z 2019 r.. (fot. S.Dembicki 21.01.2026 r.) **74)** Stan obecny północnej części budynku nr 9/10. Dobrze widoczna rozbudowa z 2013 r.. (fot. S.Dembicki 21.01.2026 r.)

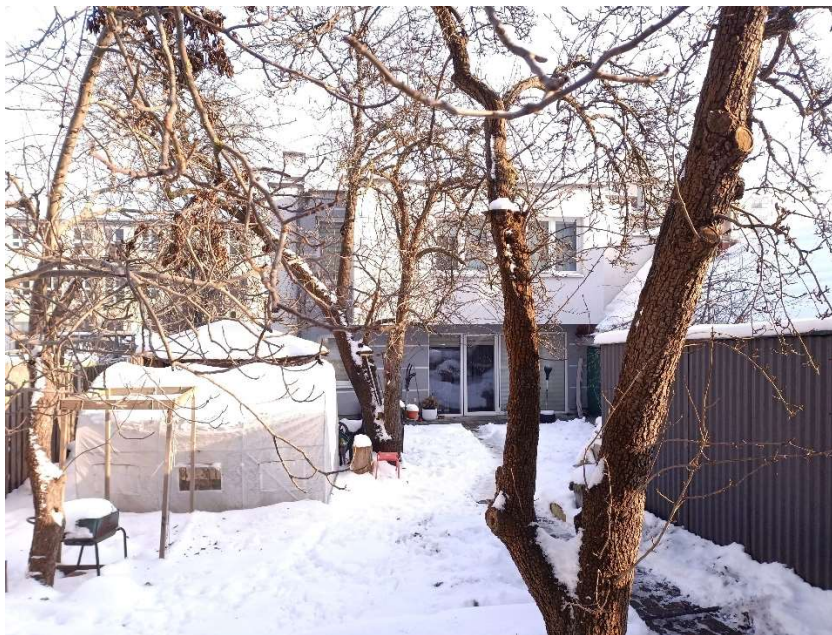
75)

**75)** Stan obecny północnej części budynku nr 9/10 od strony ogrodu. Dobrze widoczna rozbudowa z 2013 r.. (fot. S.Dembicki 21.01.2026 r.) **76-77)** Stan obecny południowej części budynku nr 11/12. (fot. S.Dembicki 21.01.2026 r.) **78)** Stan obecny północnej części budynku nr 11/12. (fot. S.Dembicki 21.01.2026 r.)

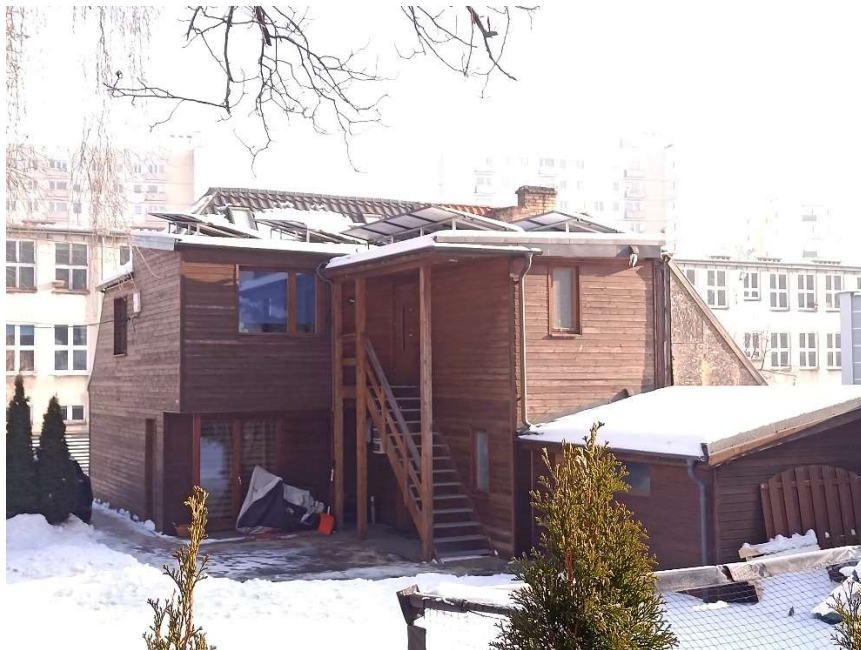
79)

**79)** Stan obecny północnej części budynku nr 11/12 od strony ogrodu. Dobrze widoczna rozbudowa z 2015 r.. (fot. S.Dembicki 21.01.2026 r.) **80-82)** Stan obecny budynku nr 13/14. (fot. S.Dembicki 21.01.2026 r.)

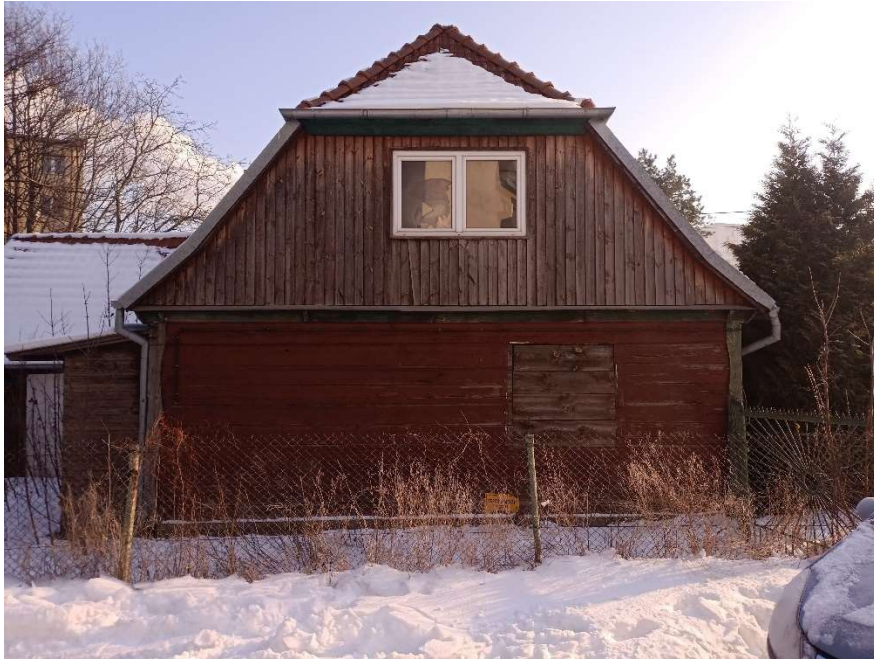
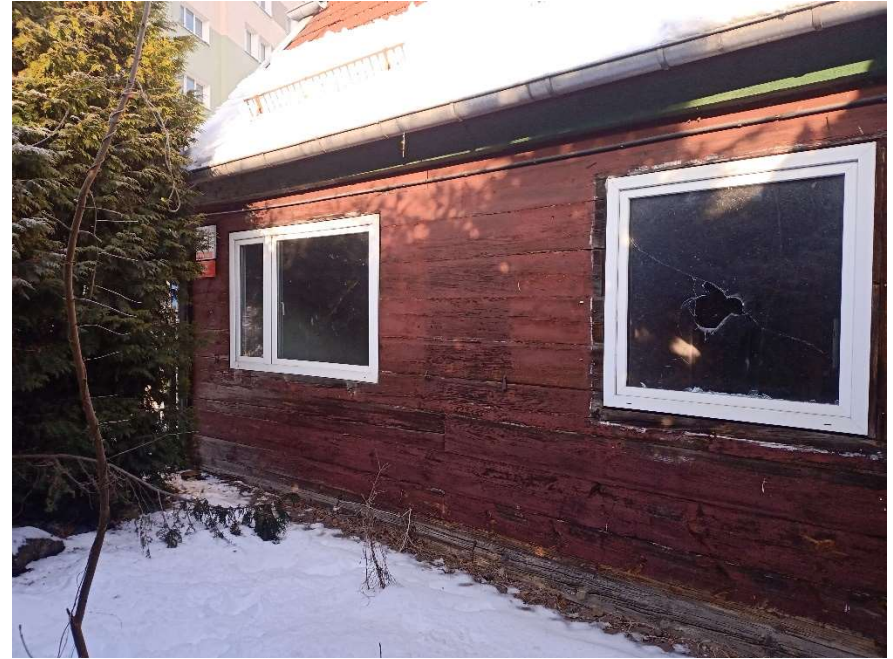
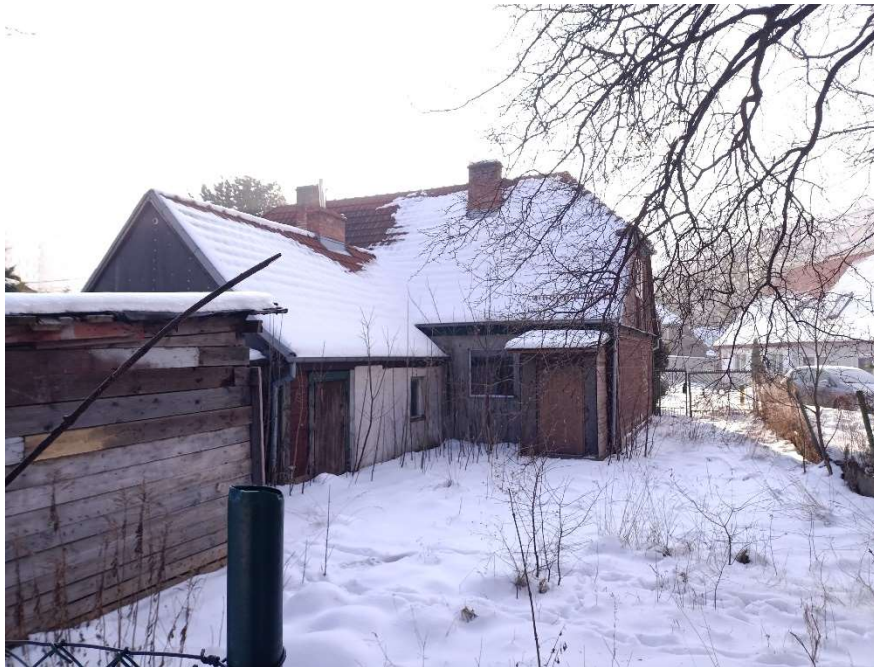
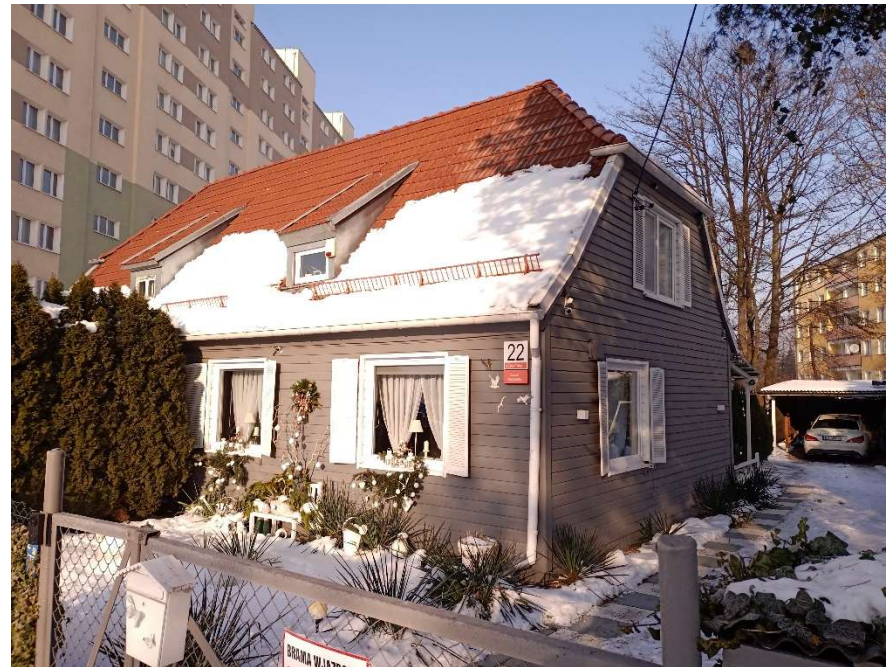
87-90) Stan obecny budynku nr 21/22. W części wschodniej elewacji frontowej widoczne ślady po oryginalnym obramowaniu okien. (fot. S.Dembicki 21.01.2026 r.)

W przypadku przyszłych prac remontowych zalecane jest przywrócenie oryginalnego wykończenia elewacji (kolorystyka, detale) oraz pokrycia dachów dachówką holenderką w kolorze ceglanym. W przypadku wymiany stolarki okiennej zaleca się przywrócenie pierwotnych podziałów (okno dwuskrzydłowe o skrzydłach czterokwaterowych dzielonych szprosami poziomymi).

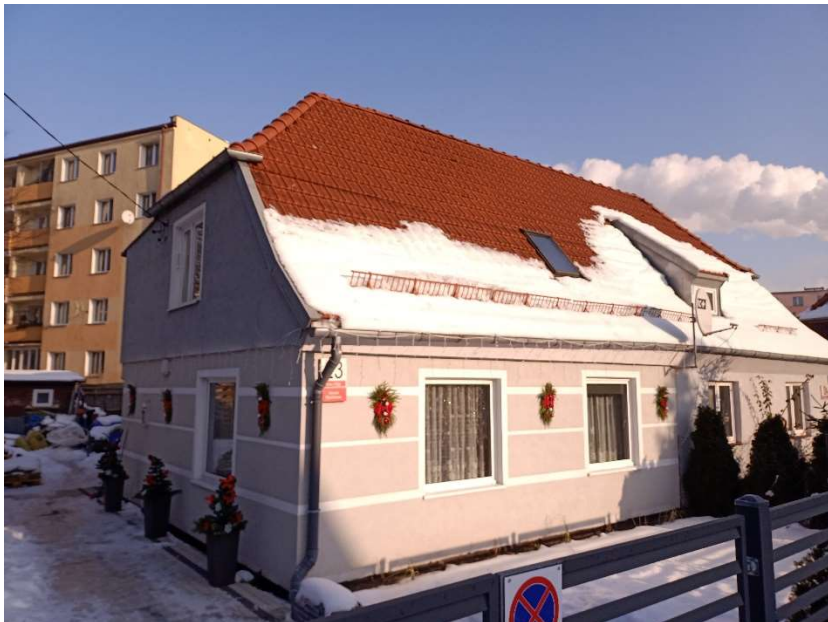
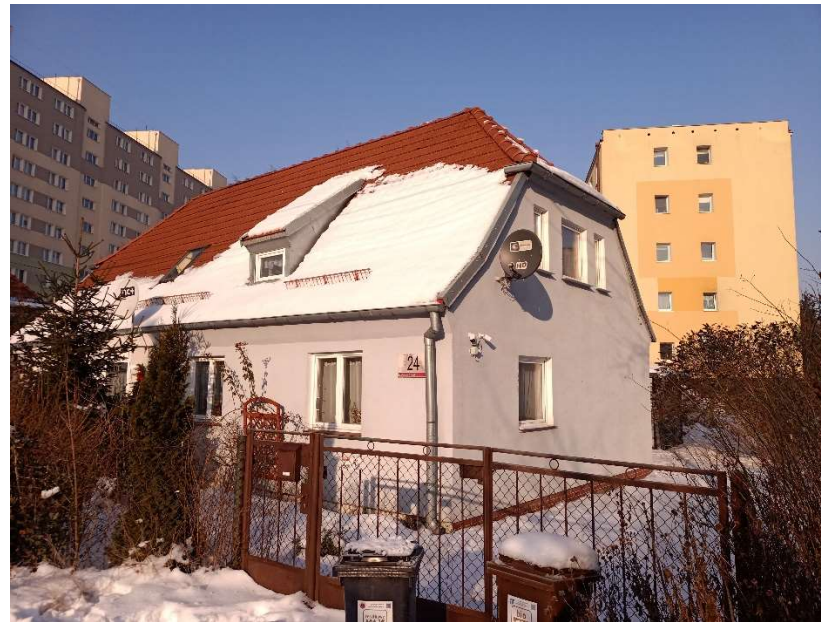
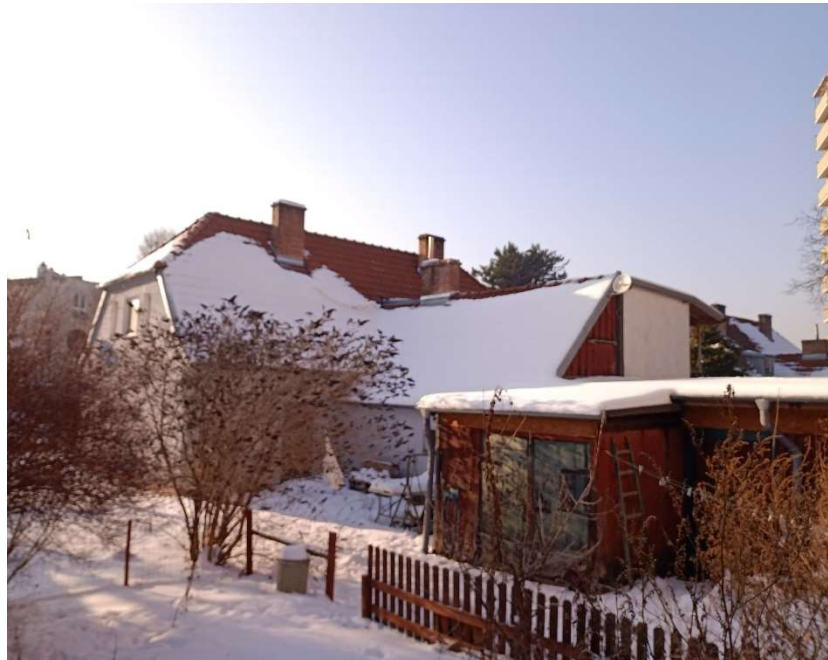
**91-93)** Stan obecny budynku nr 23/24. Zauważalna przebudowa nr 23 od strony ogrodu. (fot. S.Dembicki 21.01.2026 r.) **94)** Stan obecny zachodniej części budynku nr 25/26 od strony ulicy. (fot. S.Dembicki 21.01.2026 r.)

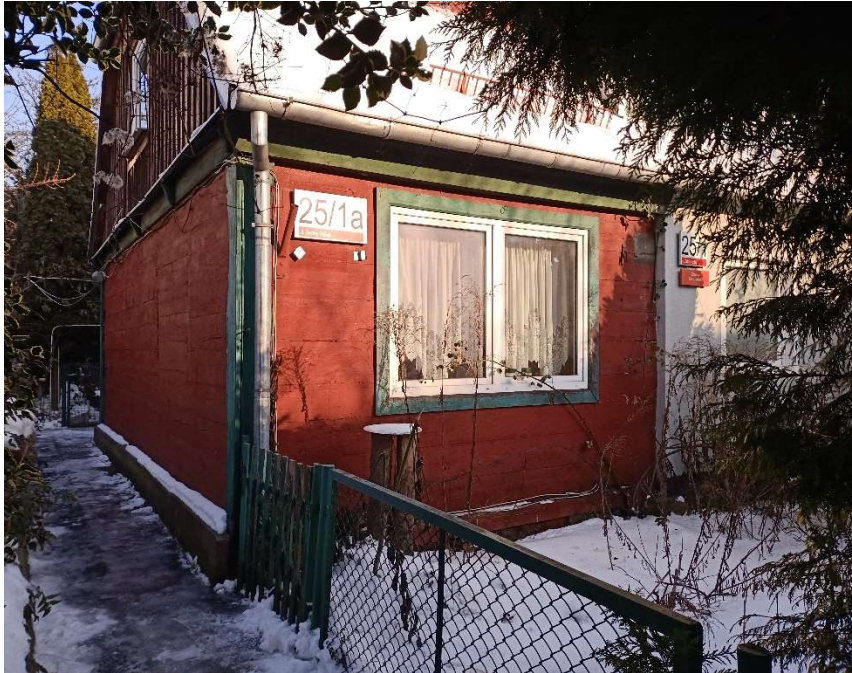
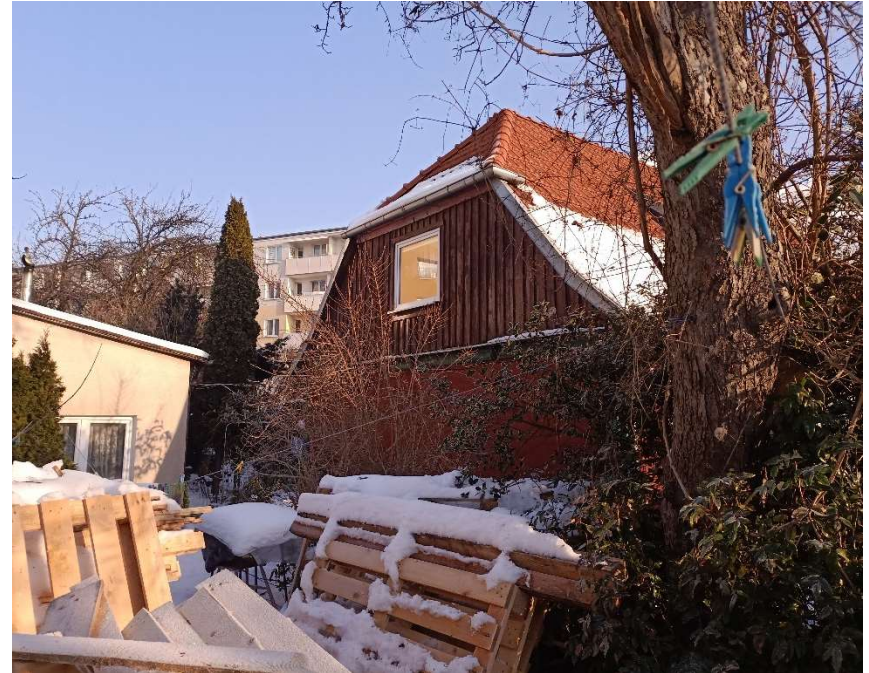
95-96) Stan obecny zachodniej części budynku nr 25/26. (fot. S.Dembicki 21.01.2026 r.) 97-98) Stan obecny wschodniej części budynku nr 25/26. (fot. S.Dembicki 21.01.2026 r.)

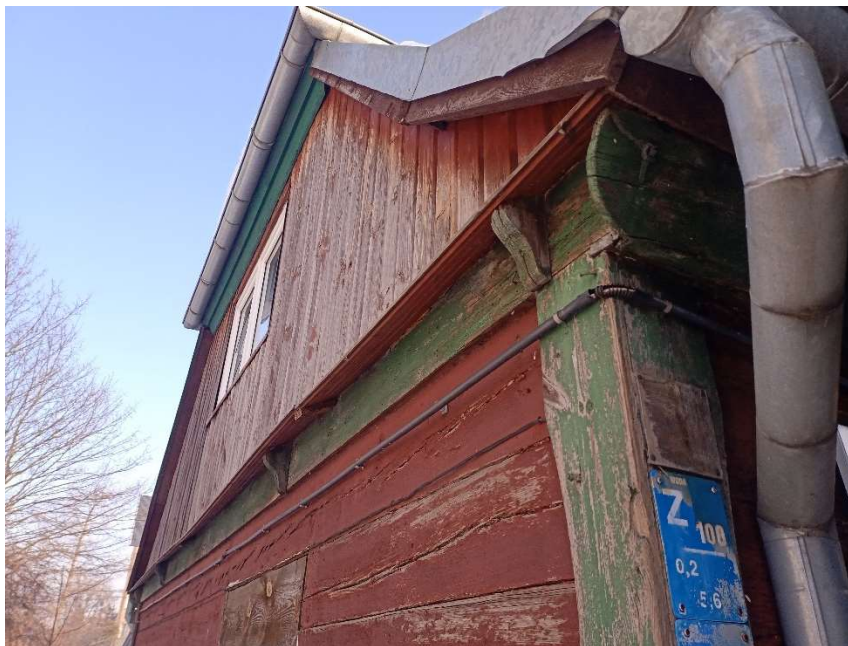
111)

**111)** Zachowane oryginalne detale budynków – daszek pomiędzy parterem i piętrem elewacji bocznej wraz z drewnianymi knagami podpierającymi (nr 21). (fot. S.Dembicki 21.01.2026 r.) **112)** Zachowane oryginalne detale budynków – obramowanie okna z widocznymi miejscami po mocowaniu okiennic (nr 30). (fot. S.Dembicki 21.01.2026 r.) **113-114)** Zachowane oryginalne detale budynków – haczyk do mocowania okiennic (nr 21). (fot. S.Dembicki 21.01.2026 r.) **115)** Zachowane oryginalne detale budynków – okucie drzwiczek na strych (nr 30). (fot. S.Dembicki 21.01.2026 r.)

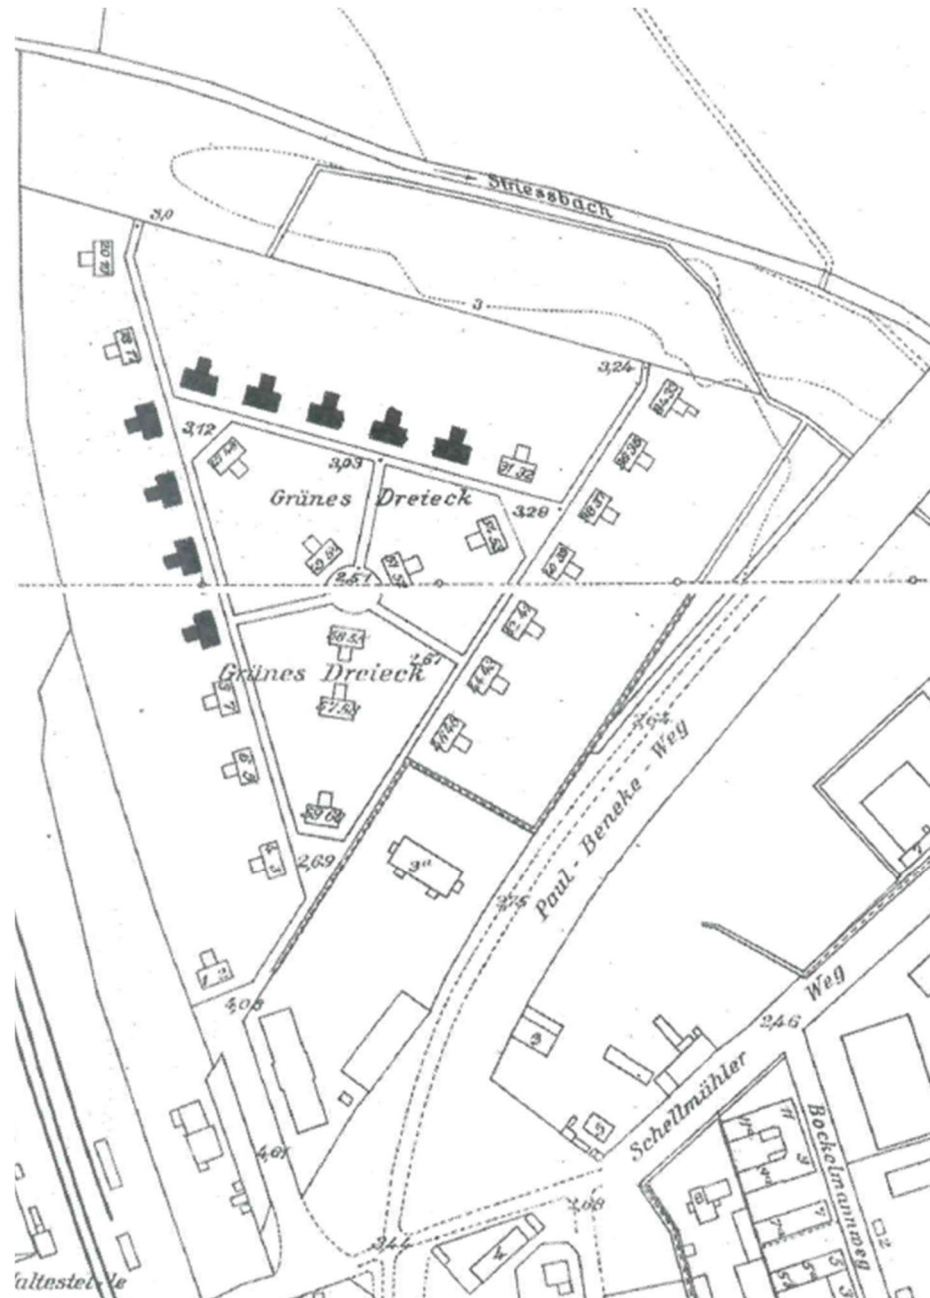
118)

**116-117)** Zachowane oryginalne detale budynków – ozdobne deskowania naroży budynków (nr 21 i 30). (fot. S.Dembicki 21.01.2026 r.) **118)** Stan zachowania obiektów wchodzących w skład przedwojennego osiedla Zielony Trójkąt. Kolorem czarnym oznaczono dziewięć istniejących obecnie budynków stanowiących 30% pierwotnej liczby obiektów wzniesionych w ramach zespołu.
