## DOKUMENTACJA KONSERWATORSKA, POWYKONAWCZA DOTYCZĄCA 3-DZIELNEGO WITRAŻA 4-skrzydłowych drzwi dzielących kruchnę zachodnią od nawy głównej kościół p.w. NMP w Gdańsku

**DOKUMENTACJA FOTOGRAFICZNA Z PROCESU RENOWACJI  
SZKLENIA – Renata Rydzowska, pracownik firmy witrażowej.  
(załącznik)**

WITRAŻA ZE SCENĄ UKRZYŻOWANIA CHRYSYTA  
EKSPONOWANEGO WE WNEŹRZU BAZYLIKI KATEDRALNEJ  
WNIEBOWZIĘCIA NAJŚWIĘTSZEJ MARI PANNY  
W GDAŃSKU

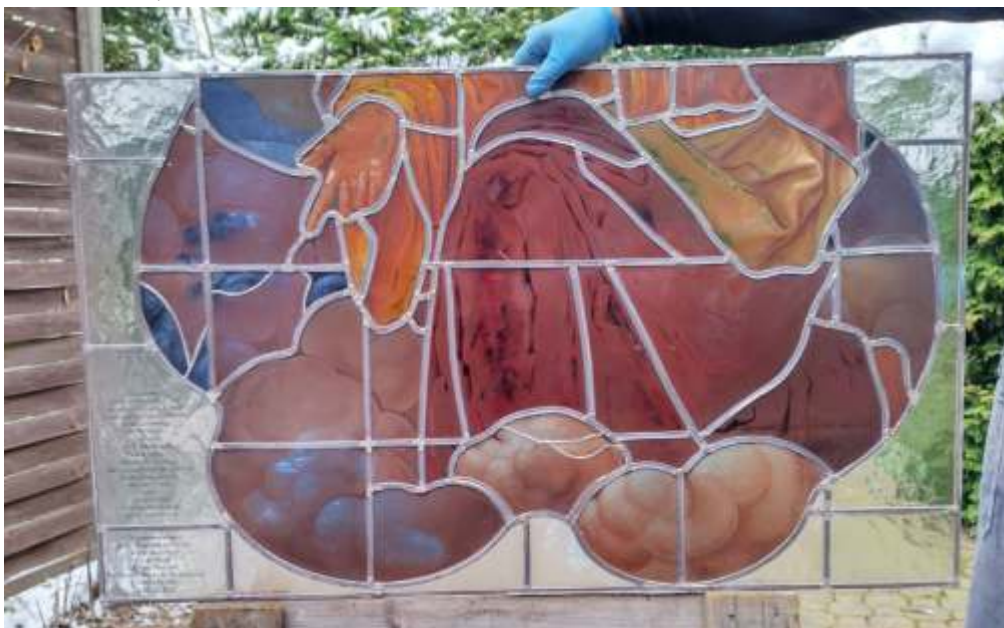
# Kwatera Nr 1

Po renowacji

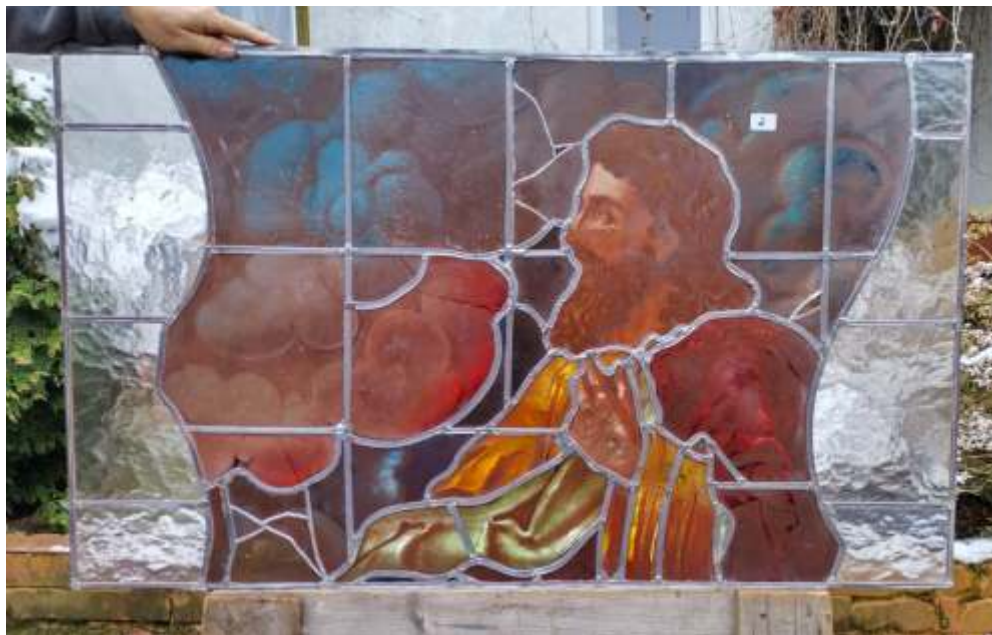
# Kwatera Nr 2

Po renowacji

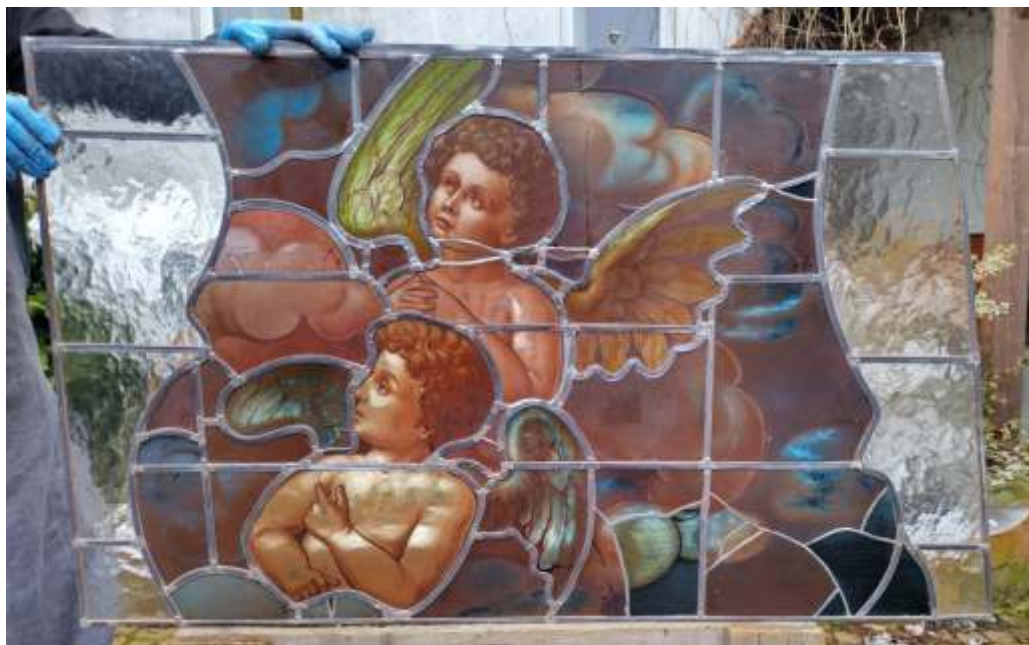
# Kwatera Nr 3

Po renowacji

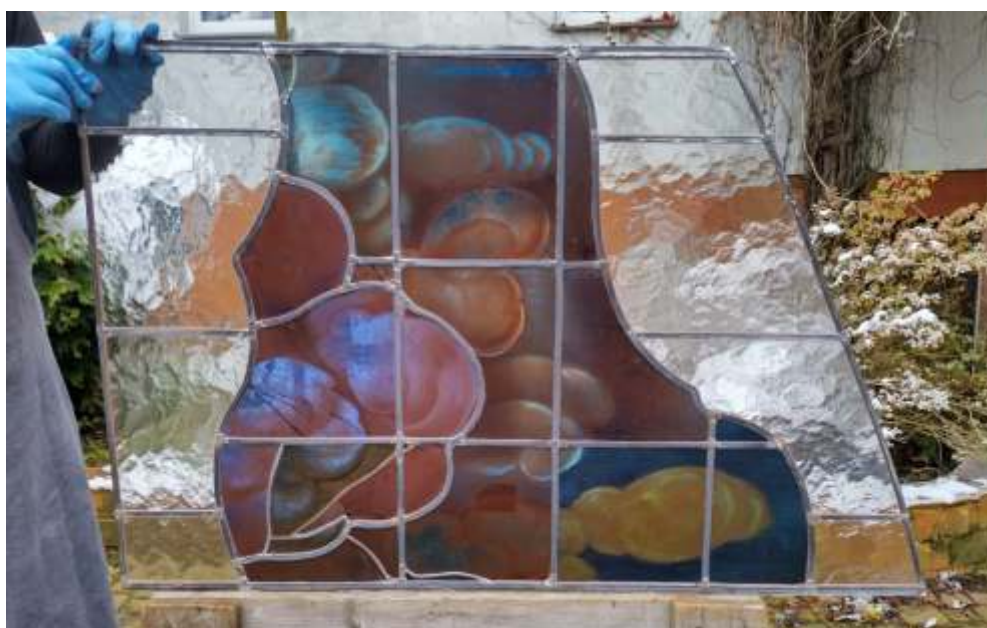
# Kwatera Nr 4

Po renowacji

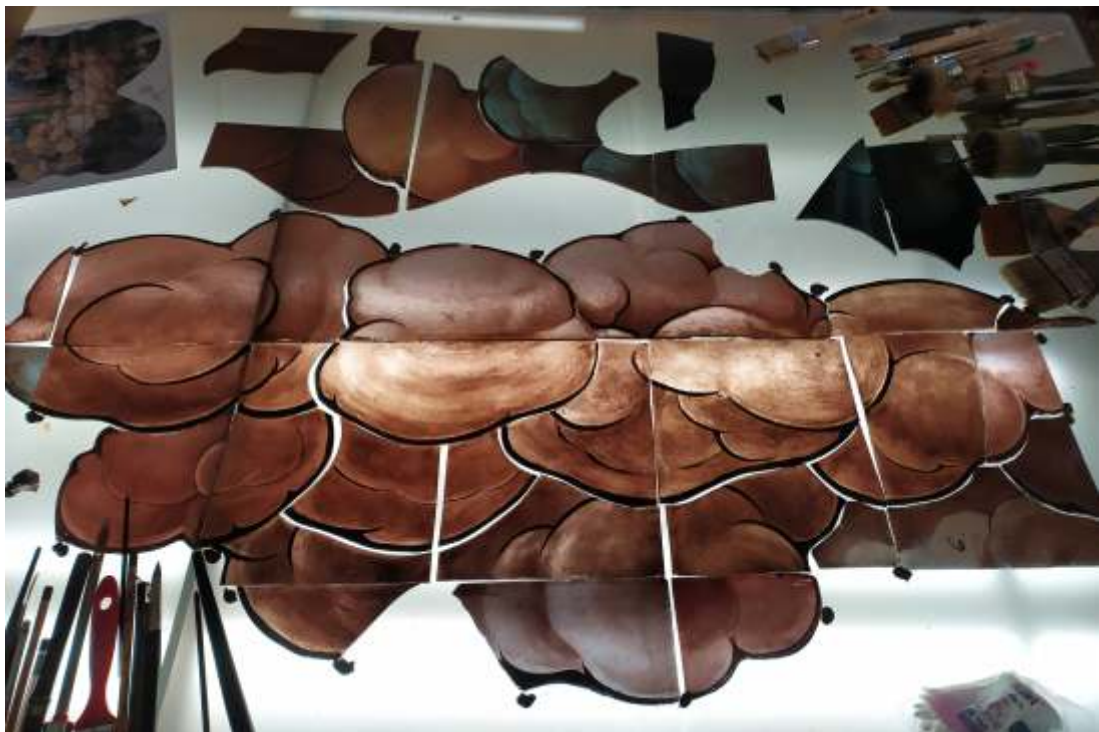
# Kwatera Nr 6 i7

Kwatera nr 6 z domalowanymi chmurkami

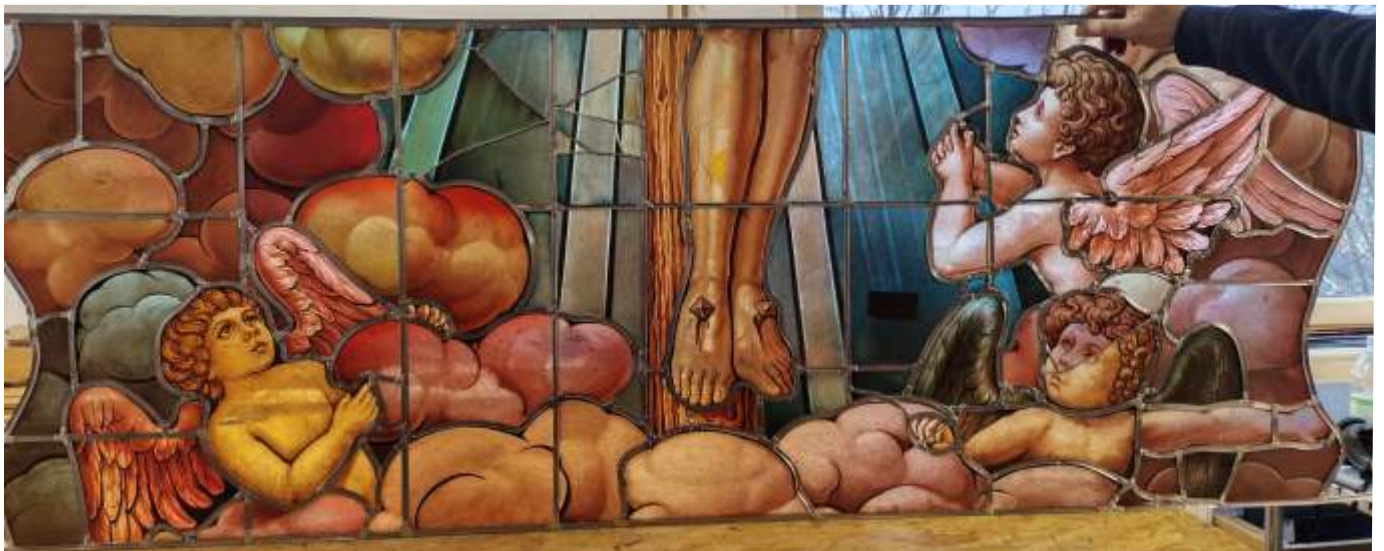
# Kwatera Nr 6 i 7

Po renowacji

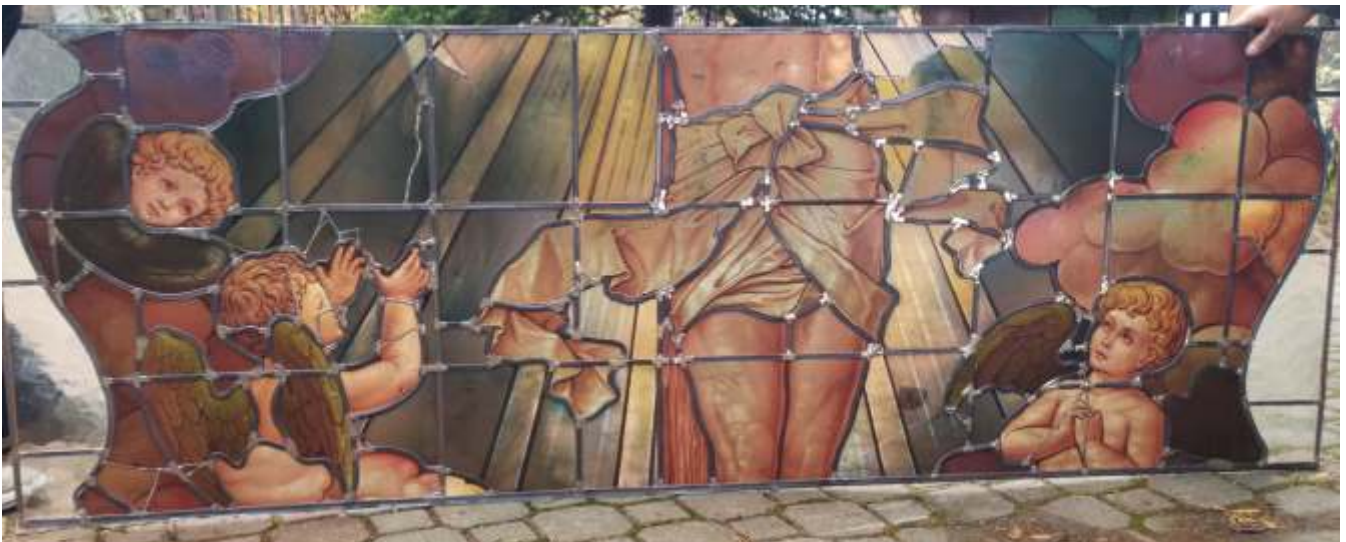
# Kwatera Nr 8

Po renowacji

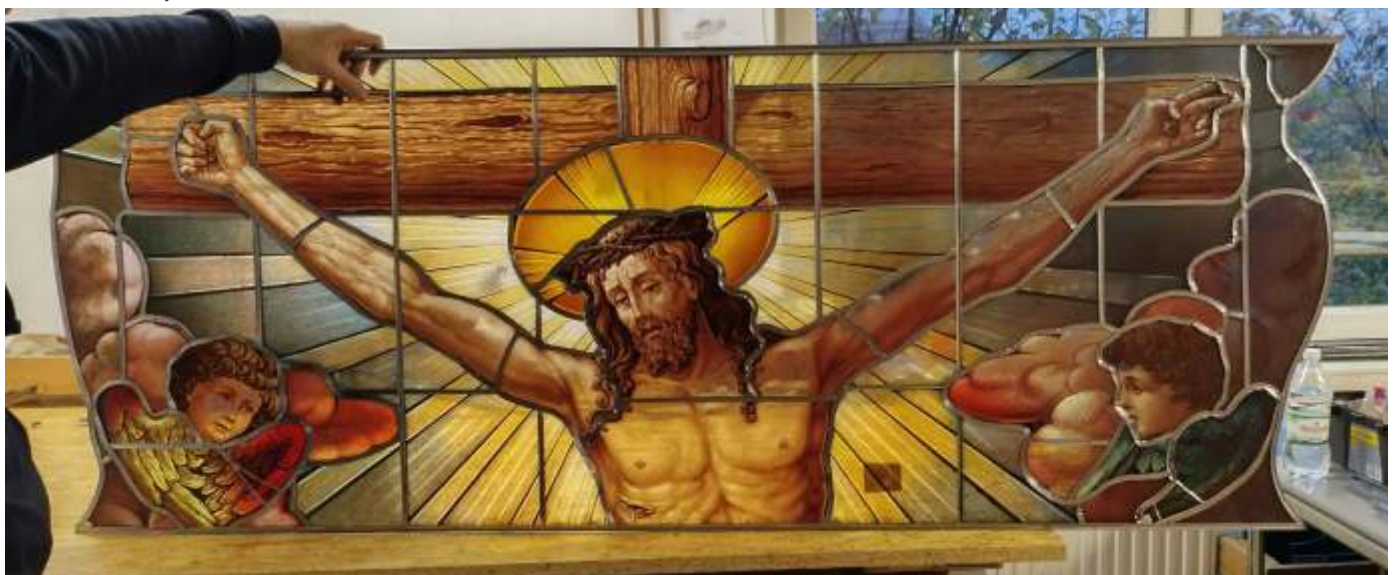
# Kwatera Nr 9

Twarz chrystusa została wykonana na szkło o grubości 1,5-2mm. Tak cienkie szkło przy sąsiednich o grubości nawet do 4mm naraziło ją na liczne pęknięcia. Została posklejana kawałek po kawałku na nowo, następnie w celu wzmocnienia i zabezpieczenia dodano po zewnętrznej stronie kolejne szkło o grubości 2mm i razem oprawiono w ołów.

Po renowacji

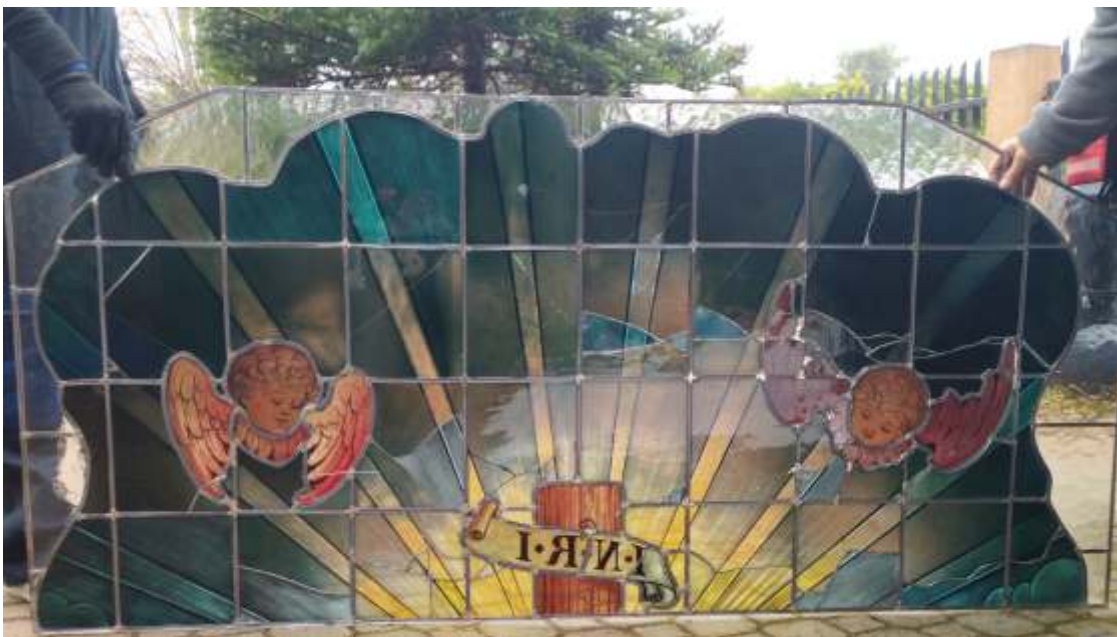
# Kwatera Nr 10

Po renowacji

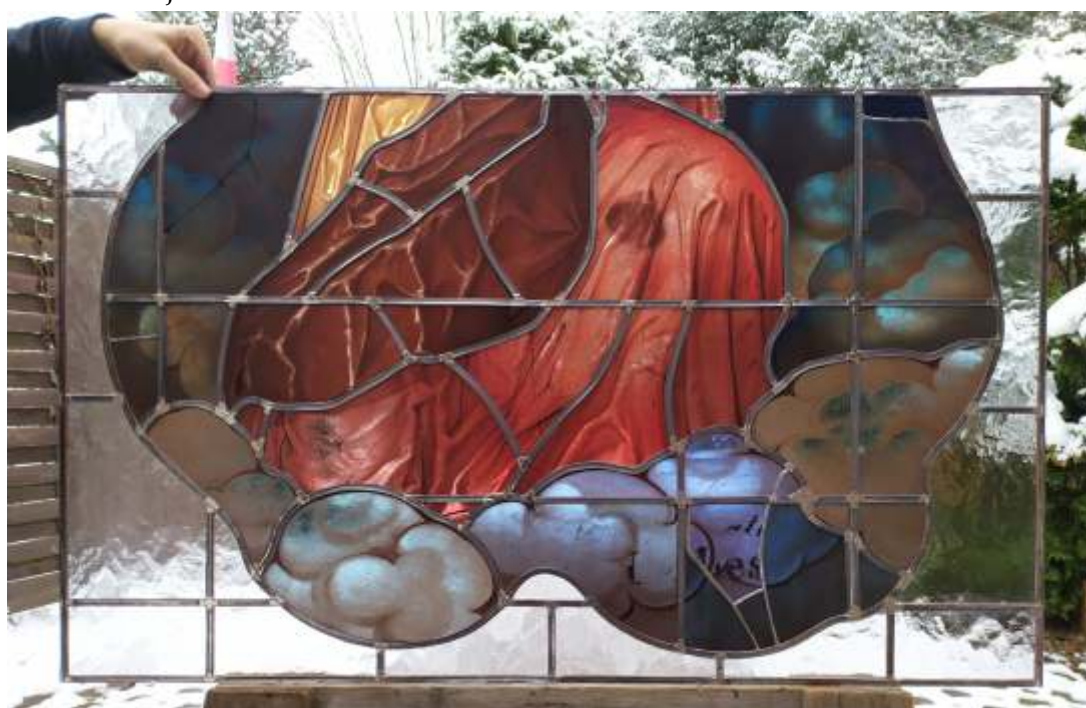
# Kwatera Nr 11

Po renowacji

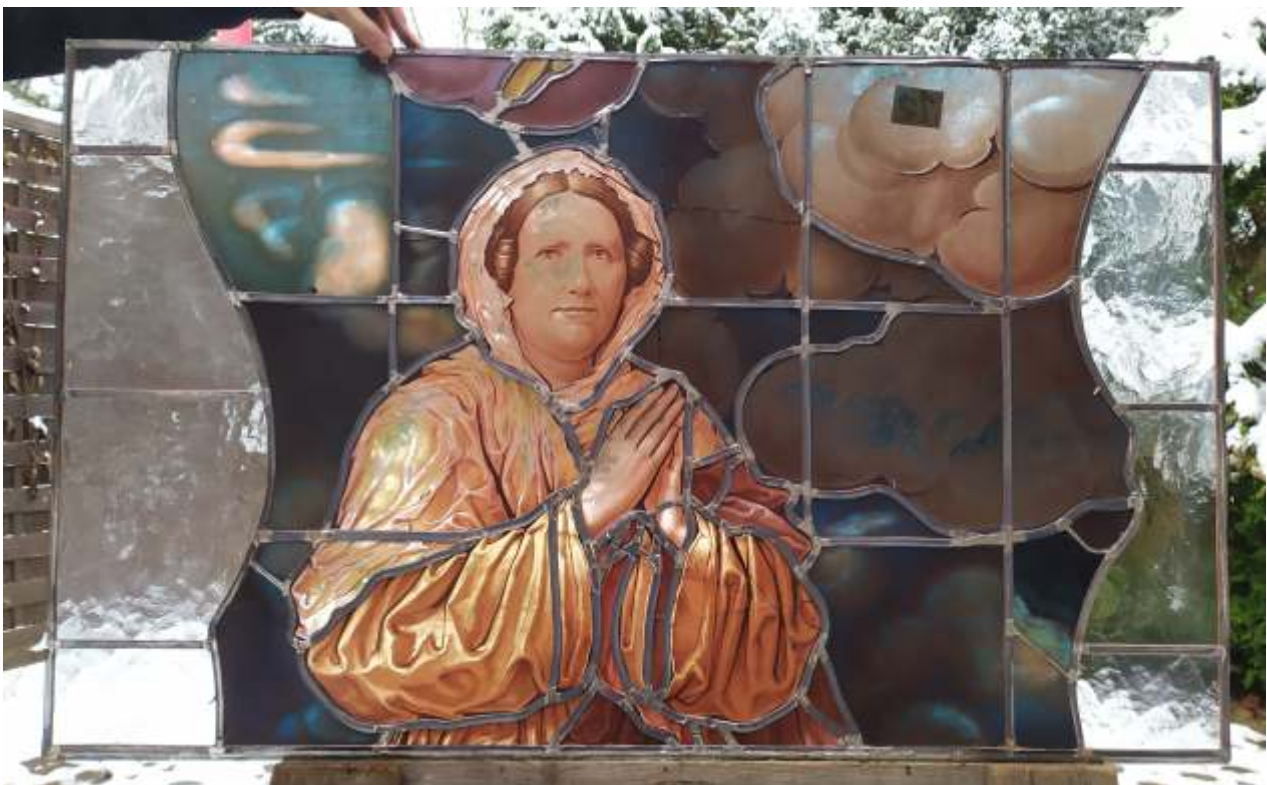
# Kwatera Nr 12

Kwatera 12, pomimo pęknięć została zachowana w dość dobrym stanie. Pęknięcia zostały oczyszczone i sklejone.

Po renowacji

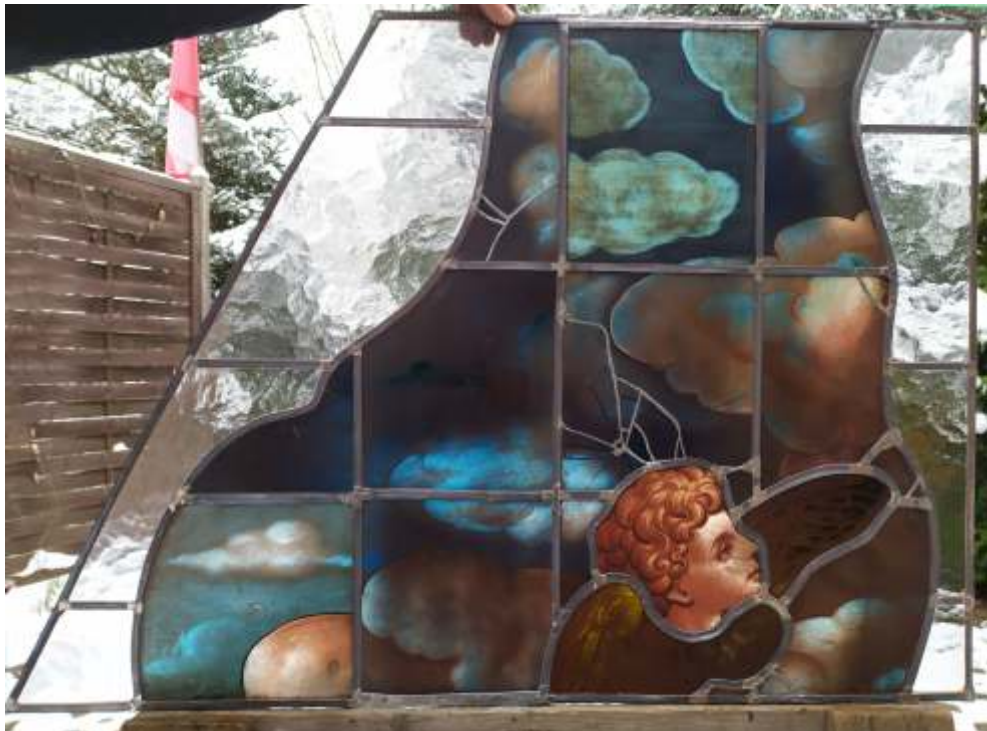
# Kwatera Nr 14

Po renowacji

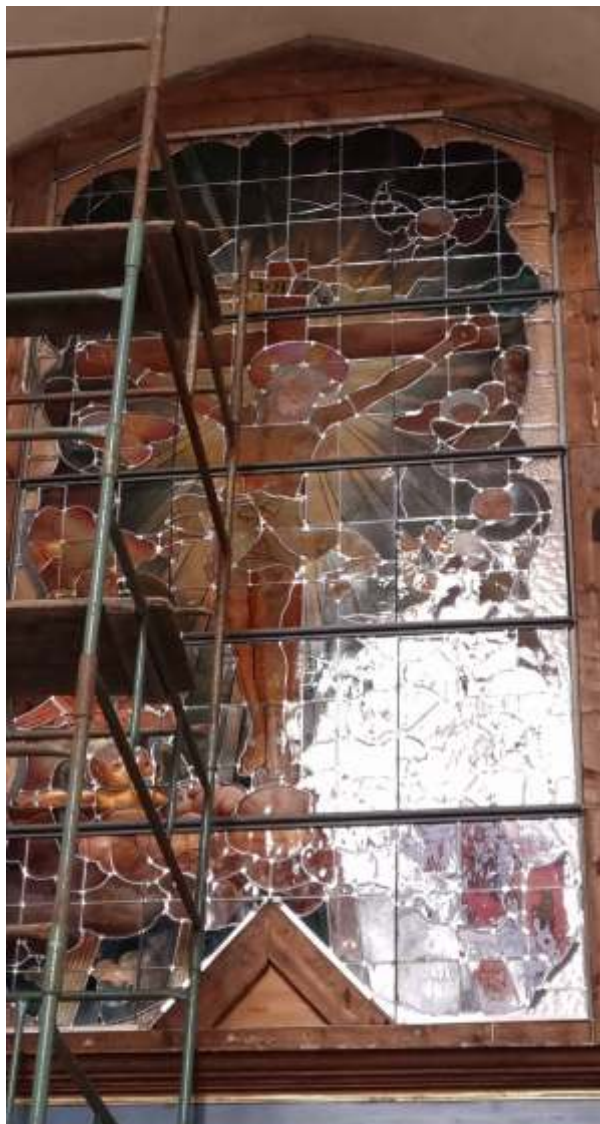
## Dodane elementy szklane

Kwatery witrażowe zostały powiększone poprzez dodanie szkła do obwodu istniejących ram w celu wzmocnienia i poprawy ich stabilności.

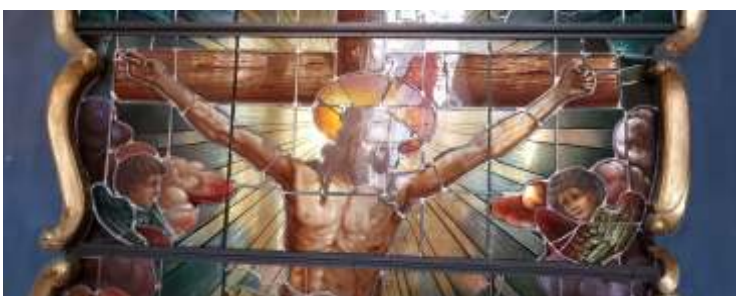
Dodano nowe wiatrownice usztywniające witraż.

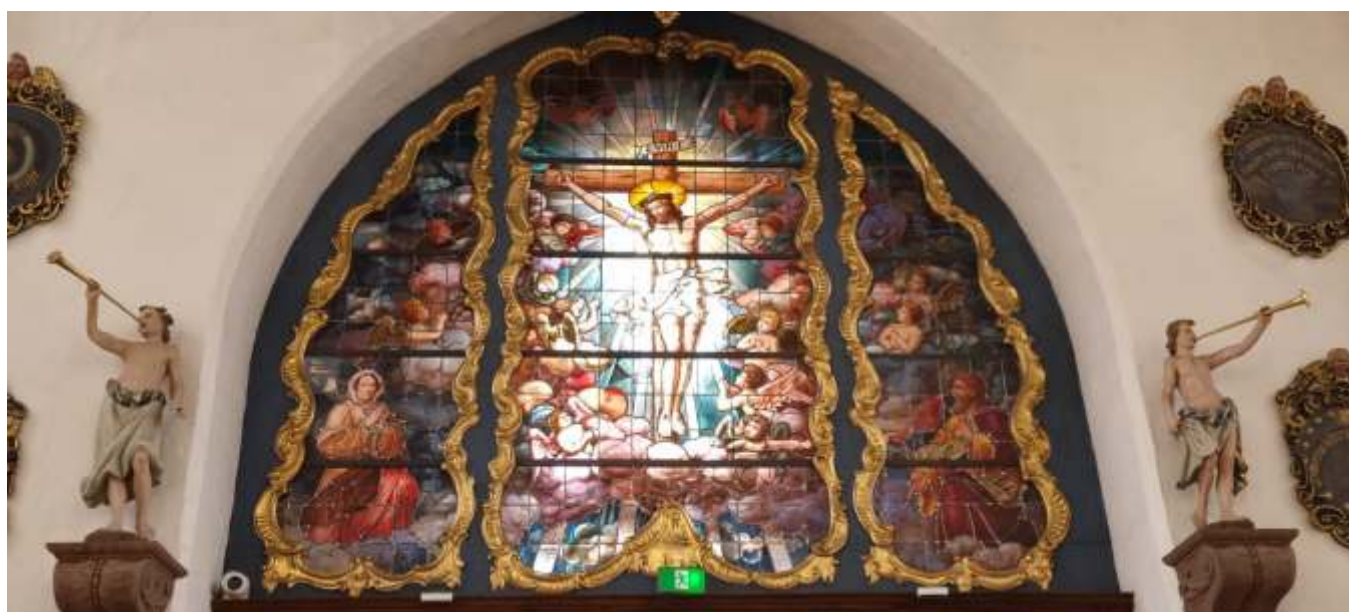
Dodane elementy szklane są niewidoczne, przysłonięte ozdobną ramą drewnianą.
