**DOKUMENTACJA PRAC KONSERWATORSKO - RESTAURATORSKICH
ELEWACJI PÓŁNOCNEJ KOŚCIOŁA PW. ŚW. MIKOŁAJA W GDAŃSKU**

**Prace zrealizowane przy pomocy dotacji Gminy Miasta Gdańska
Umowa nr: RWB-W/1973/BAM/36/U.-W.Bież./2022 z 27.05.2022 r.**

GDAŃSK, październik 2022

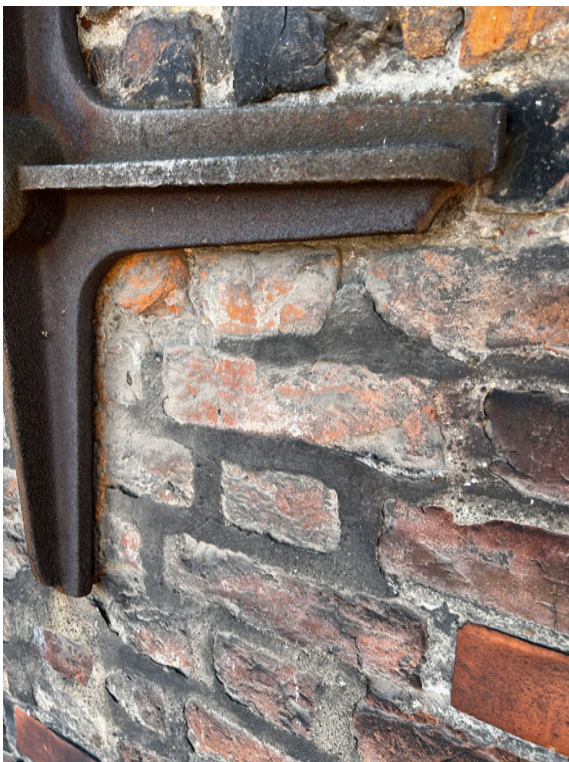
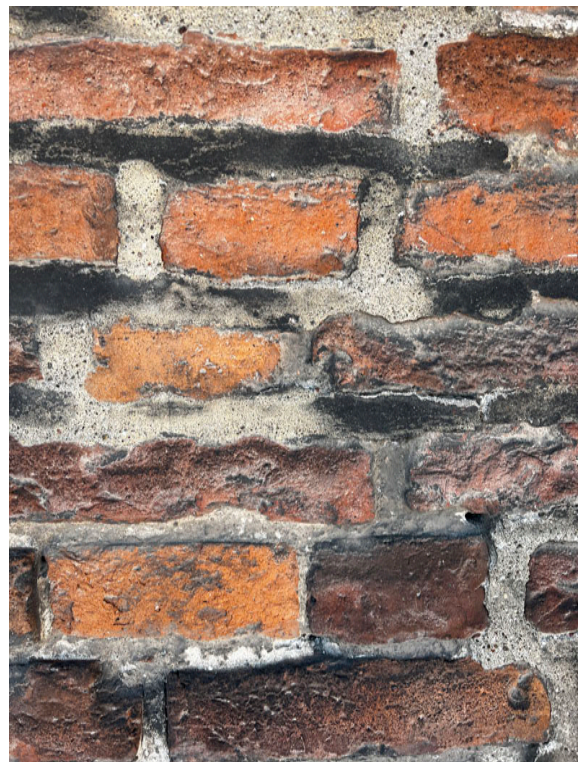
Przed konserwacją - wtórne spoiny w obrębie elewacji.

- Uzupelnienie ubytków spoin zaprawą wapienną, ewentualnie wapienno- trasową. Kształt spoiny i kolor dostosowany do charakteru powierzchni spoiny zachowanej. Większe partie odtwarzanej spoiny kształtowane w sposób identyczny z oryginalnym

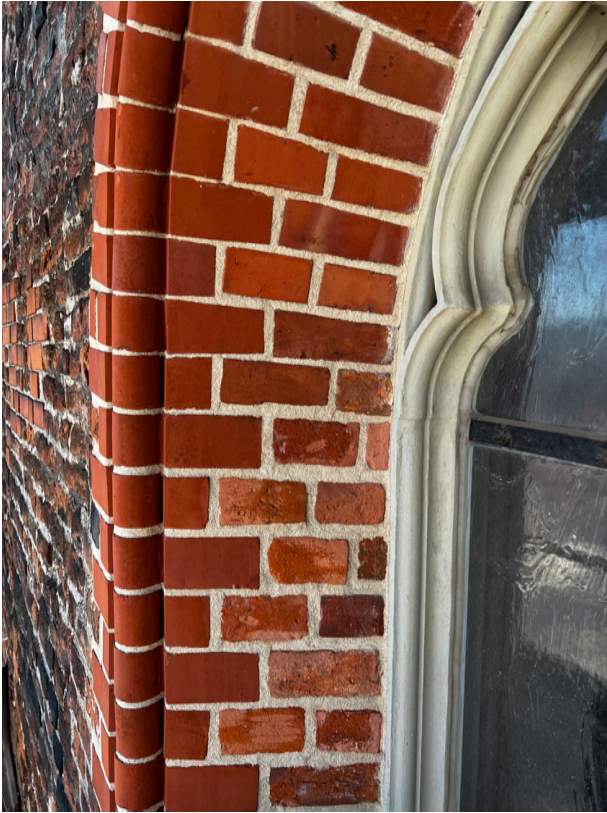
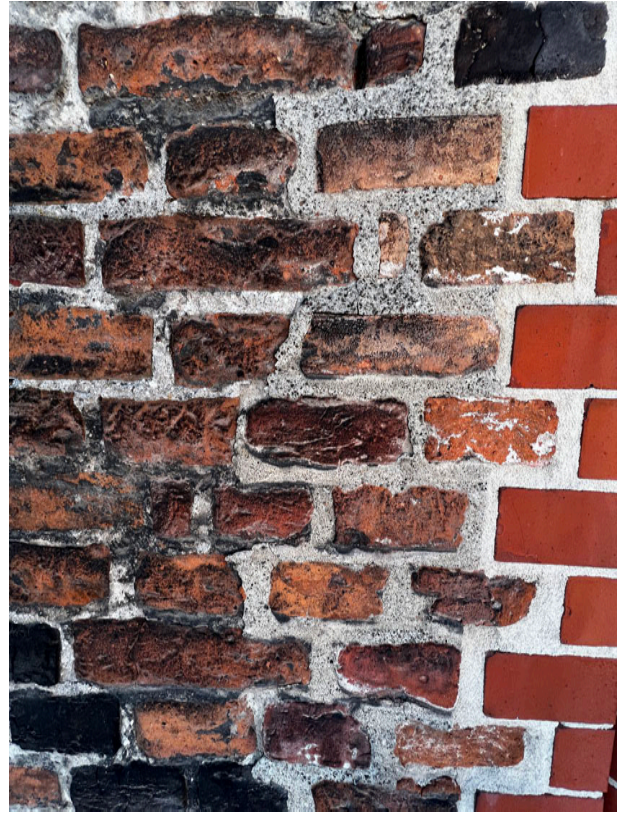
Przed konserwacją - kontrast pomiędzy współczesnymi przemurowaniami otworów okiennych i oryginalnego wążku elewacji.

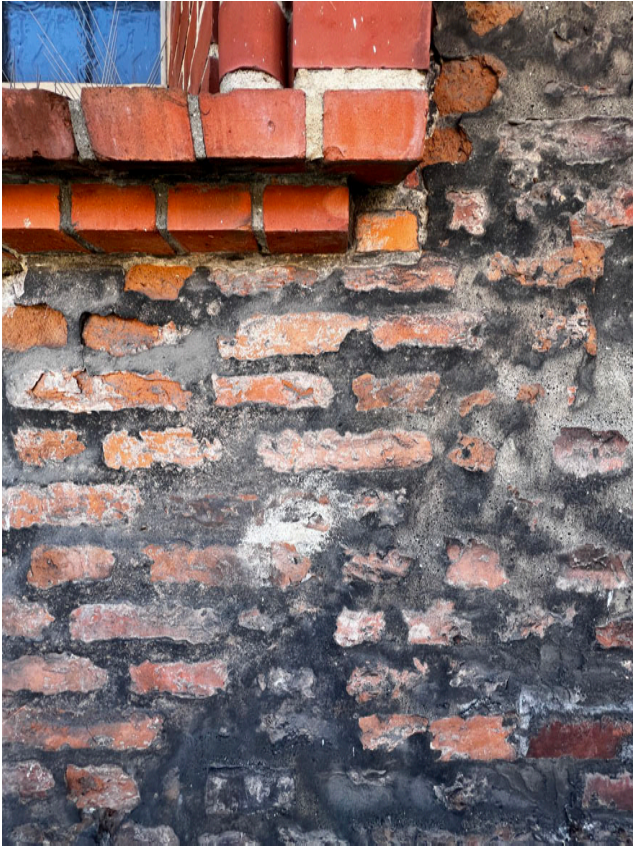
Przed konserwacją - stan zachowania partii elewacji dawnego poddasza krużganków.
