DOKUMENTACJA POWYKONAWCZA
PRAC KONSERWATORSKICH I RESTAURATORSKICH
ELEWACJI KOŚCIOŁA PW. ŚW. APOSTOŁÓW PIOTRA I PAWŁA W GDAŃSKU

ETAP IV: ZACHODNIA ŚCIANA PSEUDOTRANSEPTU

Gdańsk 2023

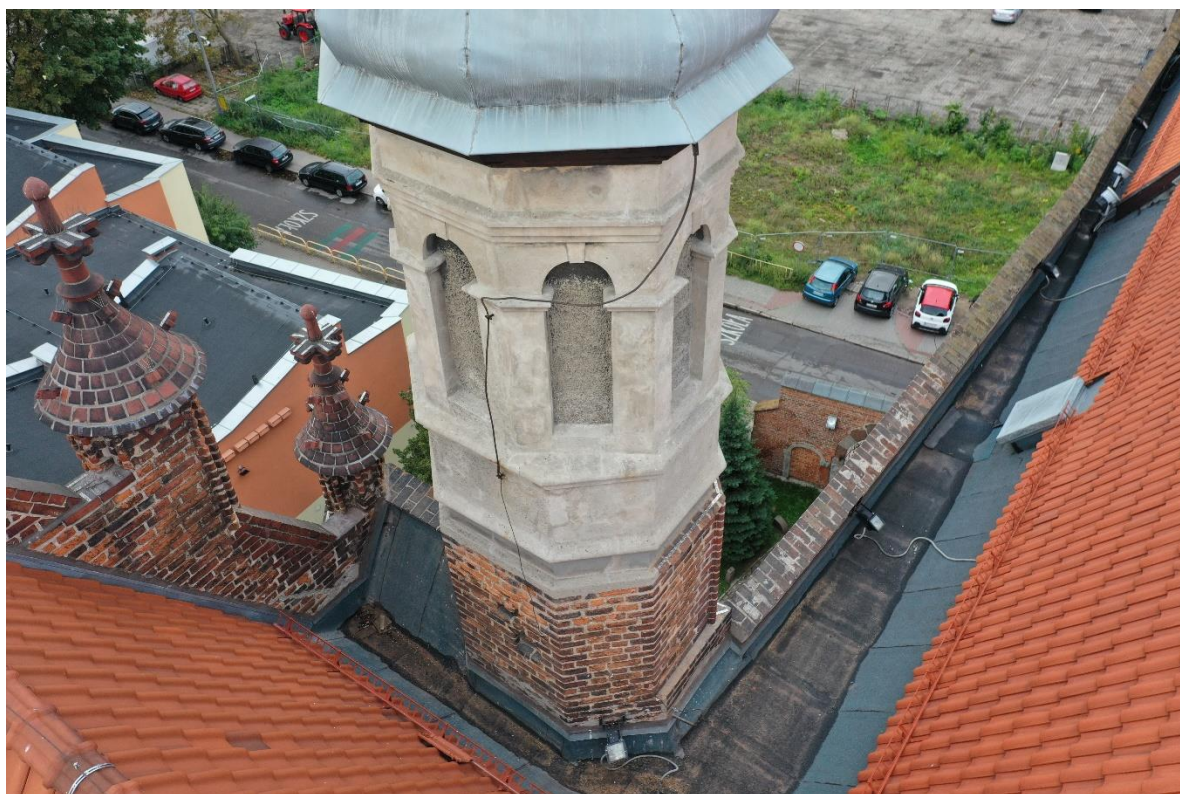
Ilustracja 71. Szczyt wieżyczki od północnego wschodu.

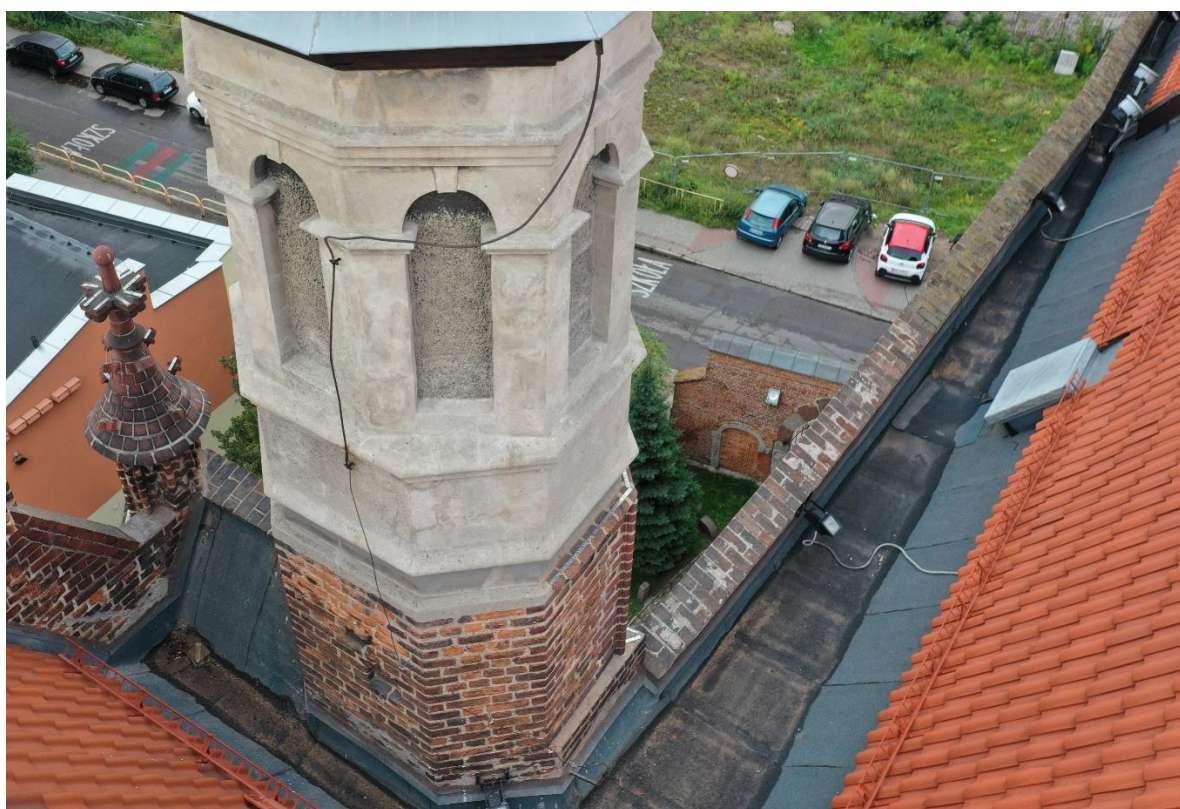
Ilustracja 72. Szczyt wieżyczki od północnego wschodu.
