KOŚCIÓŁ PW. ŚW. BARBARY W GDAŃSKU

DOKUMENTACJA POWYKONAWCZA

**PRAC KONSERWATORSKICH POŁUDNIOWEJ ELEWACJI WIEŻY KOŚCIOŁA
(ETAP V)**

Gdańsk 2023

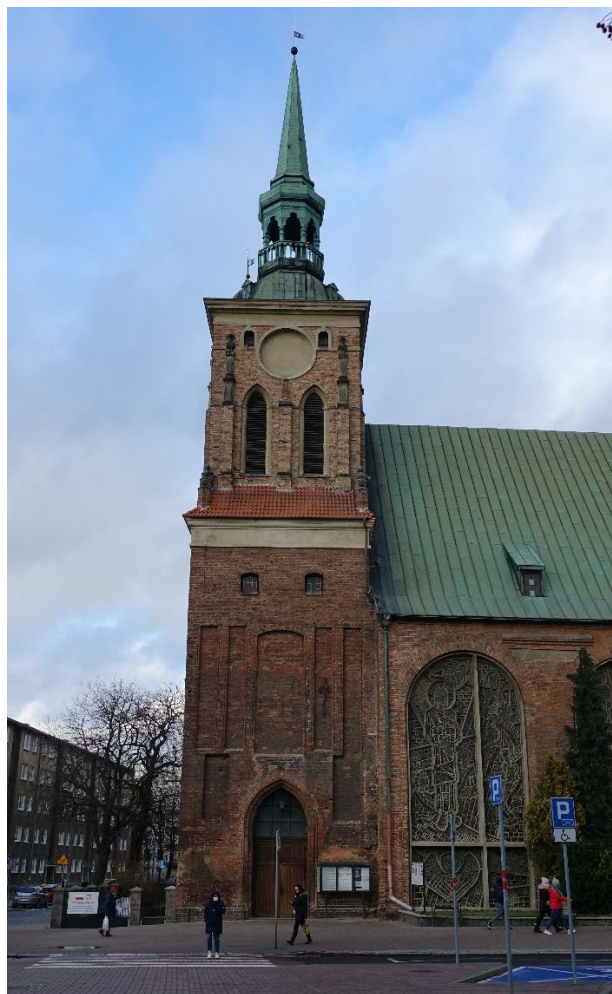
Na elewacjach wieży kościoła zaobserwowano liczne spękania o charakterze konstrukcyjnym. Część południowa wieży odspaja się od korpusu kościoła, tworząc szczelinę, w której bytuje ptactwo. Obecność ptactwa wpływa na przyspieszoną degradację murów kościoła.

W złym stanie zachowania są zarówno cegły, jak i zaprawy oraz elementy kamienne. Niektóre cegły osypują się lub całkowicie odpadają od powierzchni elewacji. Detale kamienne zostały częściowo zdemontowane z uwagi na całkowitą korozję elementów kotwiących. Niektóre z kamiennych obelisków rozpadły się na kilka części. Tego rodzaju zniszczenia składowych części muru mogą powodować zagrożenie dla osób znajdujących się w najbliższym otoczeniu obiektu.

Ilustracja 11. Kościół pw. św. Barbary. Widok na wieżę od południa
