**DOKUMENTACJA ZABEZPIECZAJĄCYCH PRAC KONSERWATORSKICH
ELEWACJI ZESPOŁU DOMÓW KARMELITÓW
PRZY UL. PODMŁYŃSKIEJ 10-11 W GDAŃSKU**

**Prace zrealizowane przy pomocy dotacji Gminy Miasta Gdańska
Umowa nr: RWB-W/ 1986 /BAM/58/U.-W.Bież./2023 z dnia 24.05.2023r.**

GDAŃSK, LISTOPAD 2023

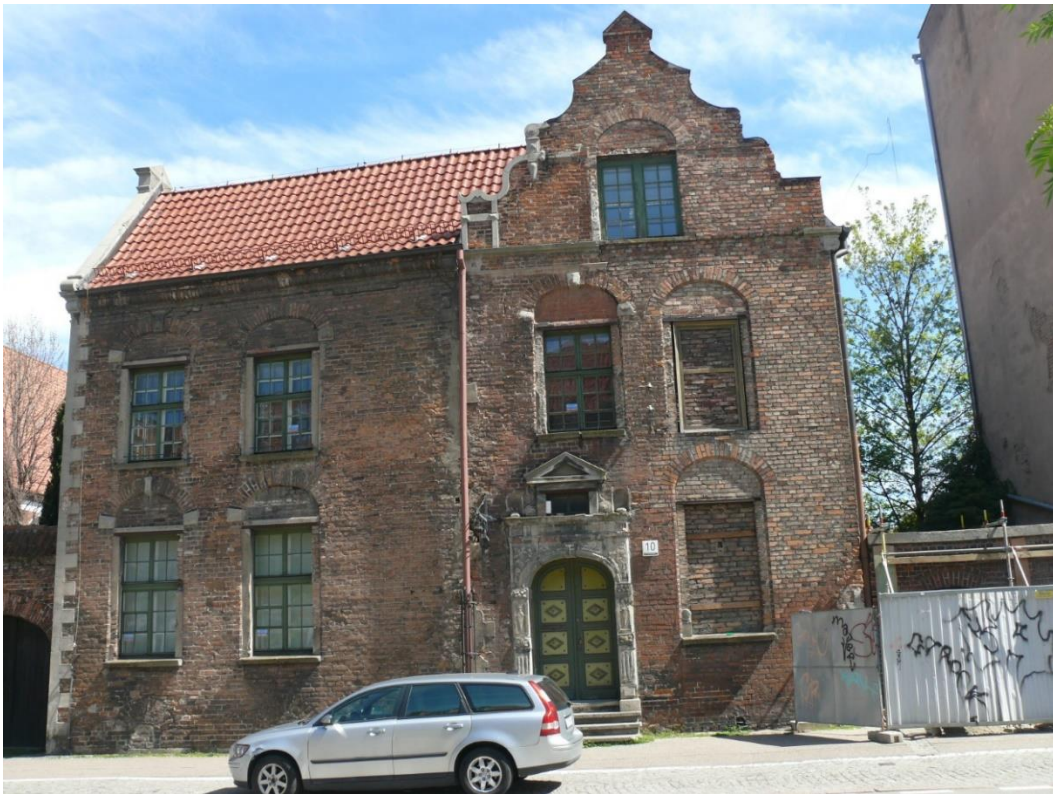
Ryzalit wejściowy, po prawej stronie widoczna powojenna odbudowa.

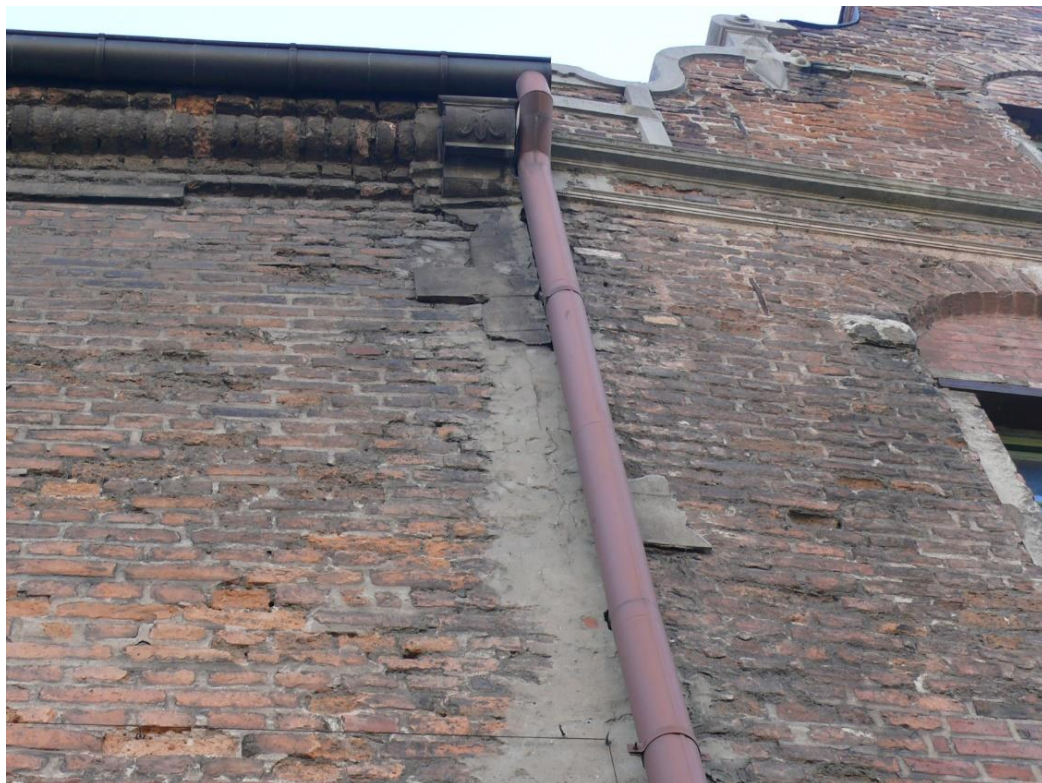
Połączenie dwóch budynków- ustawienie kalenicowe i szczytowe było zamaskowane boniowaniem wykonanym z zaprawy techniką z narzutem.

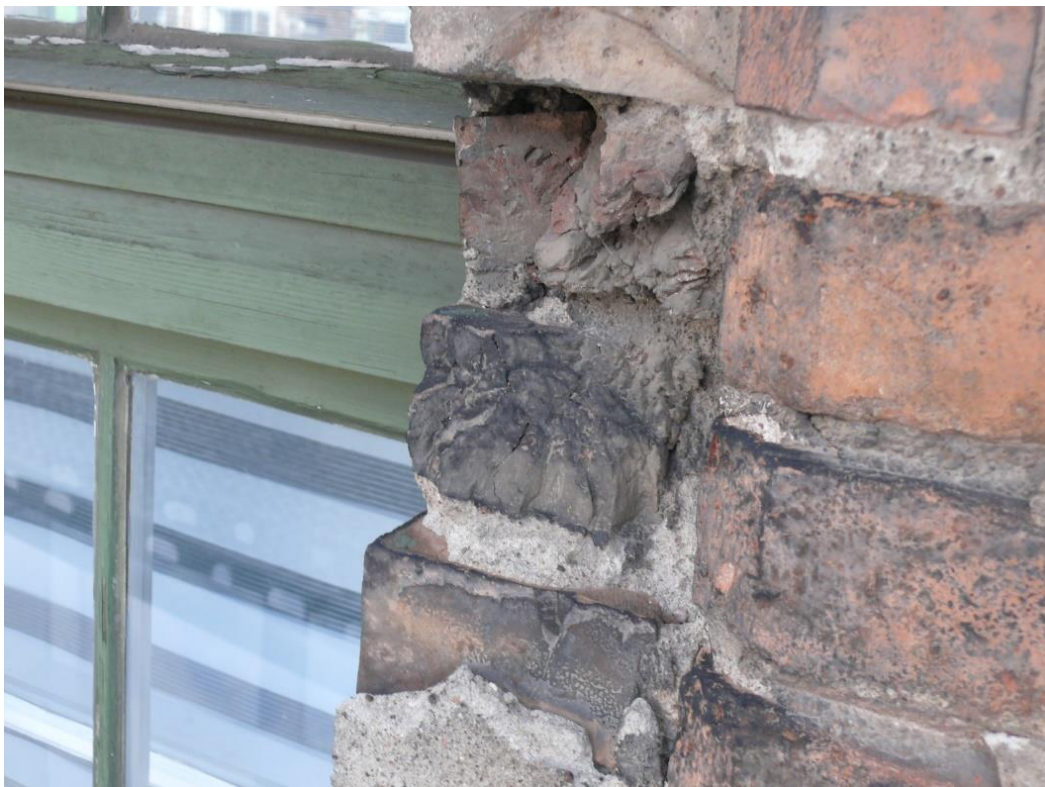
Węgarek okienny z cegły maszynowej pochodzący z okresu przedwojennego-
zniszczenie z przyczyny postrzału.

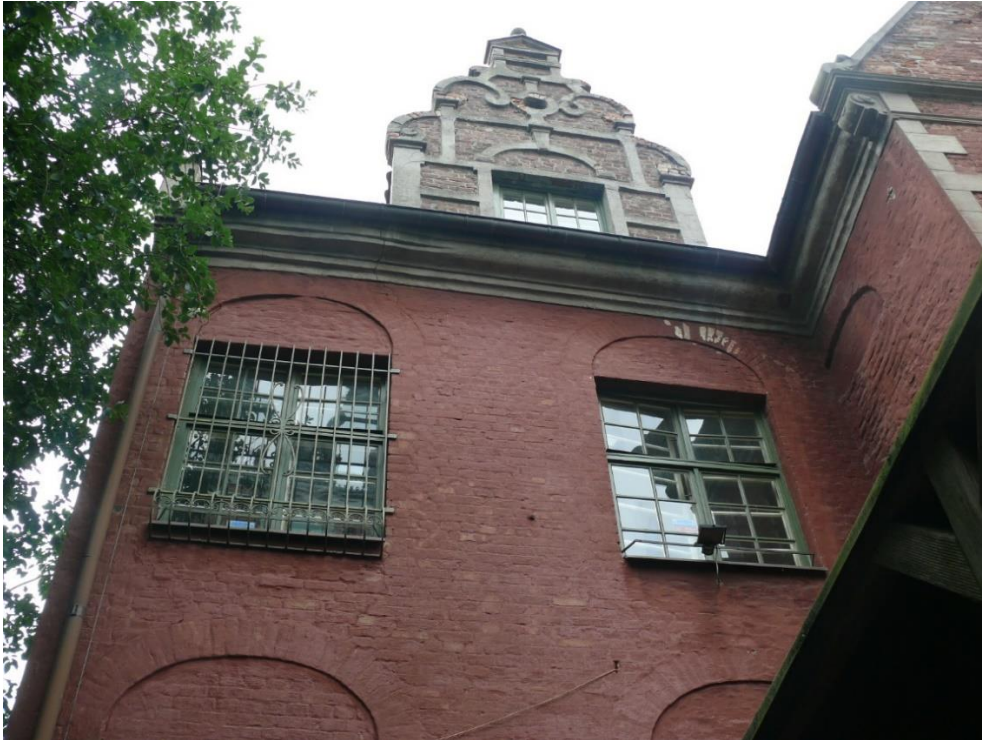
Dwie elewacje były pomalowane kryjąco w kolorze ciemnoczerwony. Na ryzalicie z prawej strony warstwa barwna zachowana szczątkowo, pochodzi prawdopodobnie z wcześniejszego okresu.

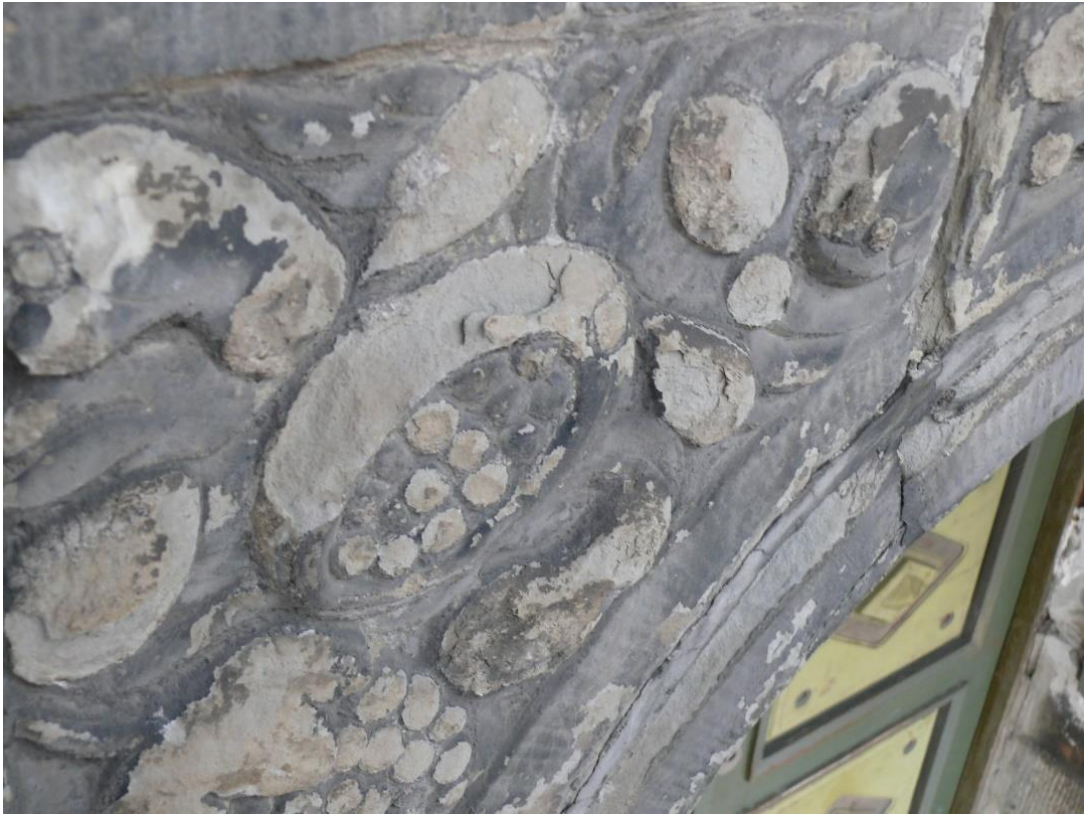
Portal wejścia głównego jest zachowany w najbardziej kompletnej formie. Wykonany z piaskowca gotlandzkiego, który podatny jest na procesy wietrzeniowe. W związku z tym formy są zatarte, ale w większości czytelne. Występują liczne ubytki, złuszczenia i rozwarstwienia. Wcześniejsze naprawy wykonano zaprawą cementową. Na zachowanych powierzchniach oryginalnych piaskowca gotlandzkiego, w zagłębieniach pozostały punktowo czerniałe relikty polichromii. W głębokości portalu- płyty z marmuru powierzchniowo zdeintegrowane- powstały zabielenia. Z prawej strony wejścia jedną płytę uszkodzono podczas montażu instalacji domofonu.

Portal wykonany jest z piaskowca gotlandzkiego, był polichromowany.

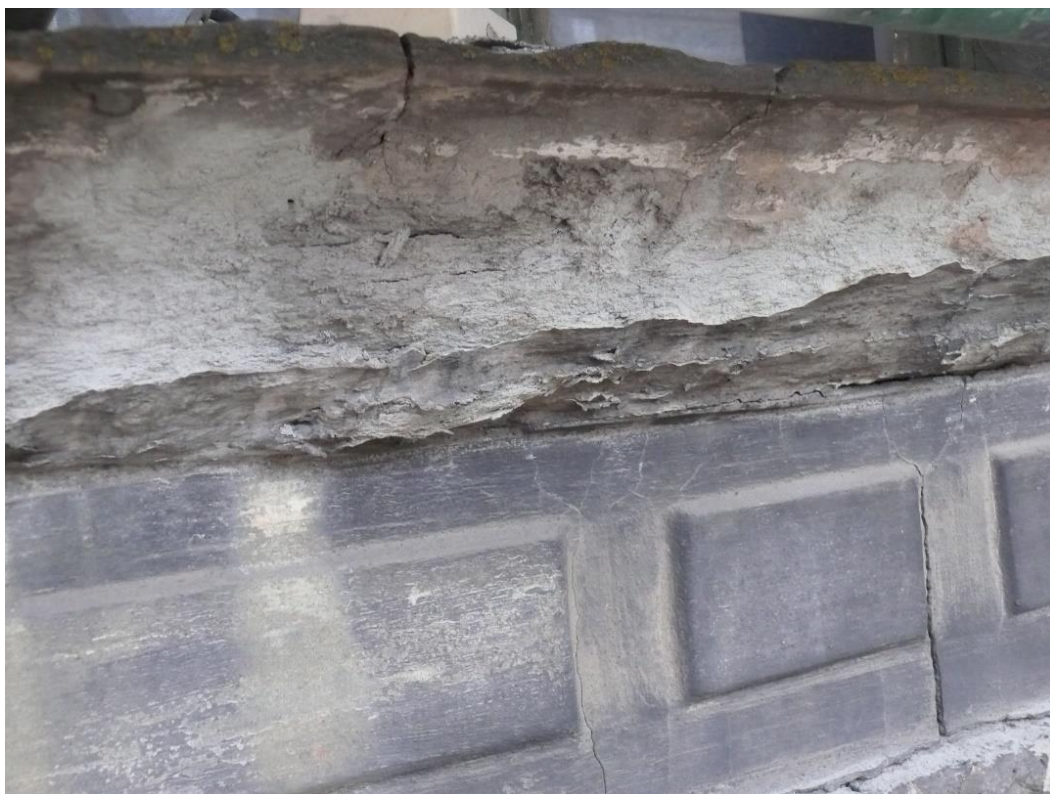
Gzyms wykonany z piaskowca gotlandzkiego zachowany w bardzo złym stanie. U dołu fryz wykonany z zaprawy cementowej pochodzący z okresu przed wojennego.

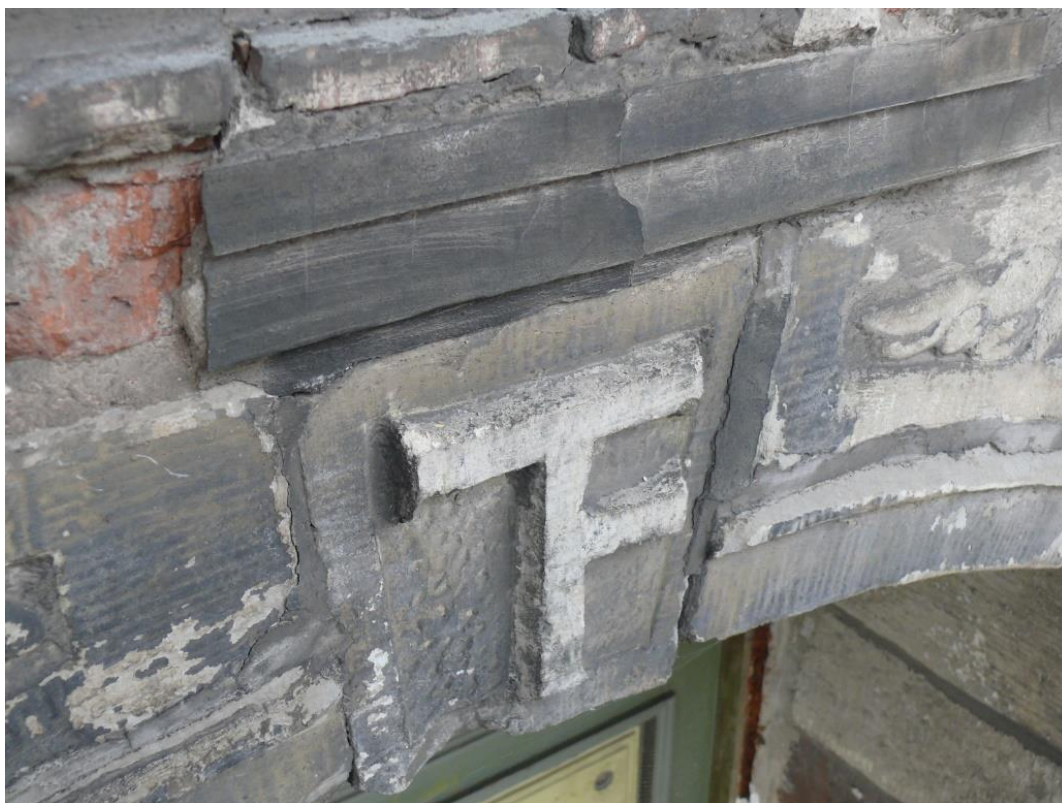
Architrav wykonany w technice jak wyżej.

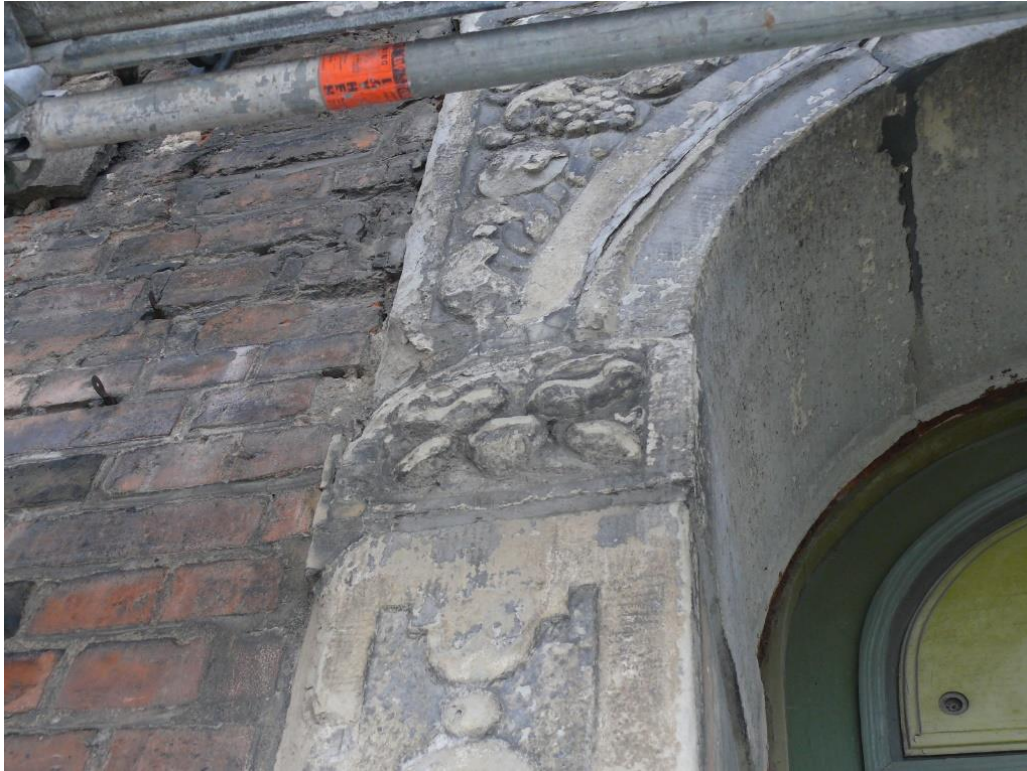
Na zachowanej powierzchni piaskowca widoczne żółte przebarwienie - pozostałość po olejnej polichromii.

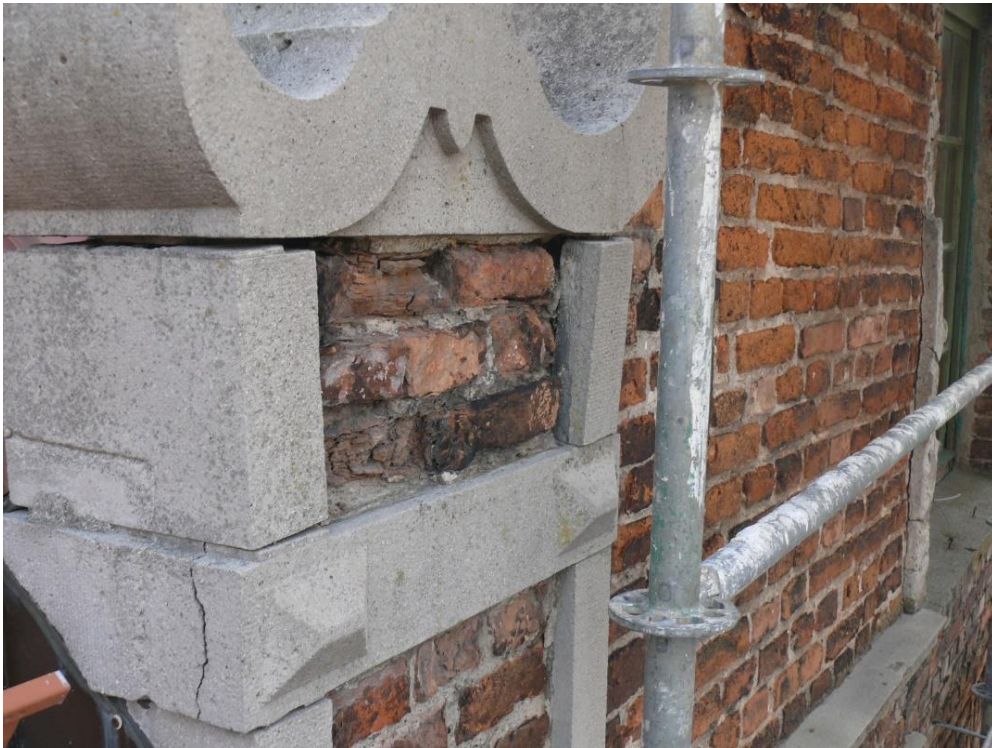
Odspojony fragment pionowego elementu.

9. Podklejono odspojone detale wykonanw w sztucznym kamieniu na elewacji i szczycie od strony zachodniej oraz szczycie północnym budynku nr 10. Do skonsolidowania elementów z murem użyto zaprawy o zwiększonej plastyczności i sile klejenia, służącej również do wypełniania ubytków np. KEIM Restauro Naturstein. W wąskie szczeliny, po zamknięciu zaprawą dolnych krawędzi - metodą iniekcji wprowadzono klej odporny na warunki zewnętrzne np. Primal AC 33 produkcji Kremer.

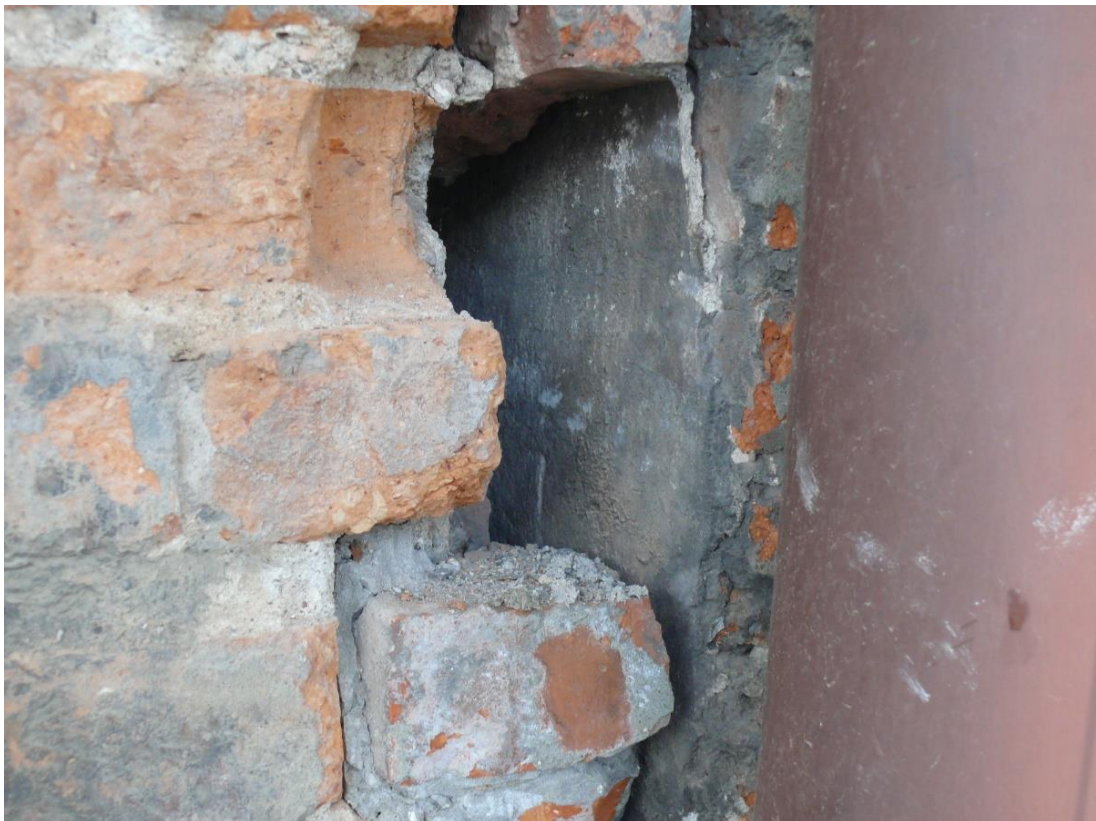
Widoczny fragment tynku na ścianie budynku ustawianego szczytowo do ulicy Podmłyńskiej.

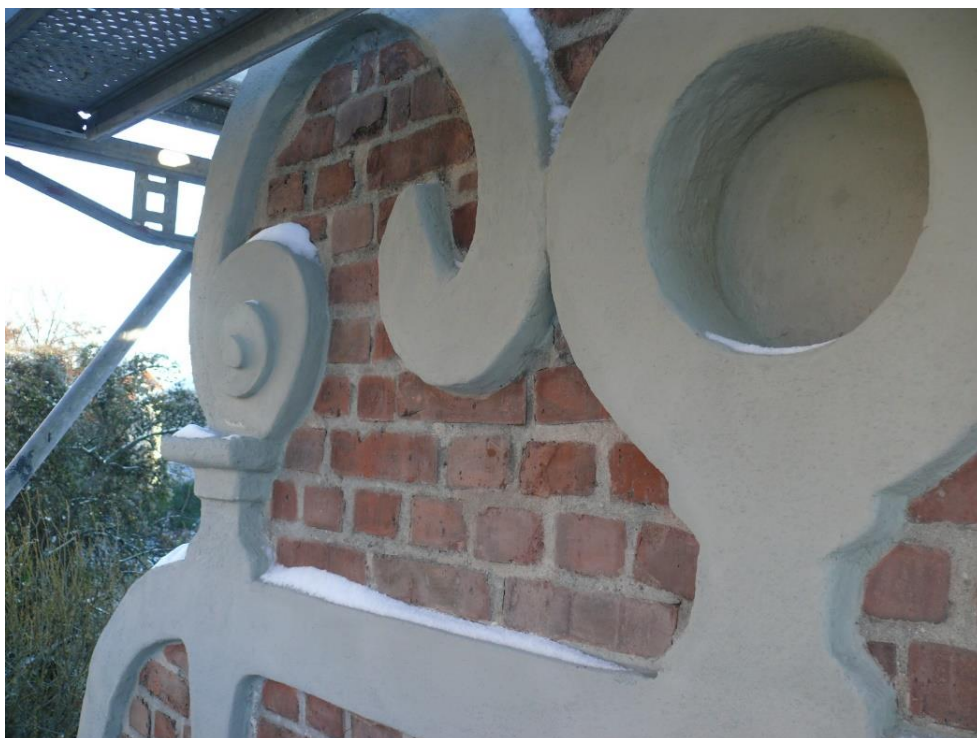
Oryginalny i odtworzony detal architektoniczny został pomalowany farbą elewacyjną.

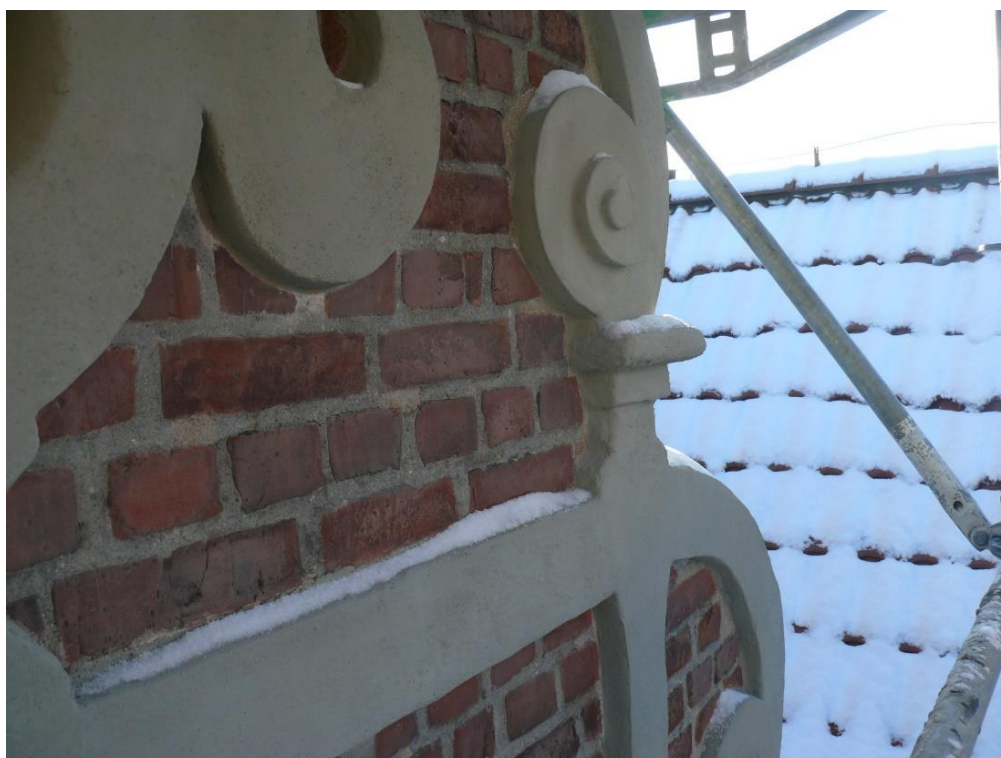
Detal architektoniczny pomalowany farbą elewacyjną.

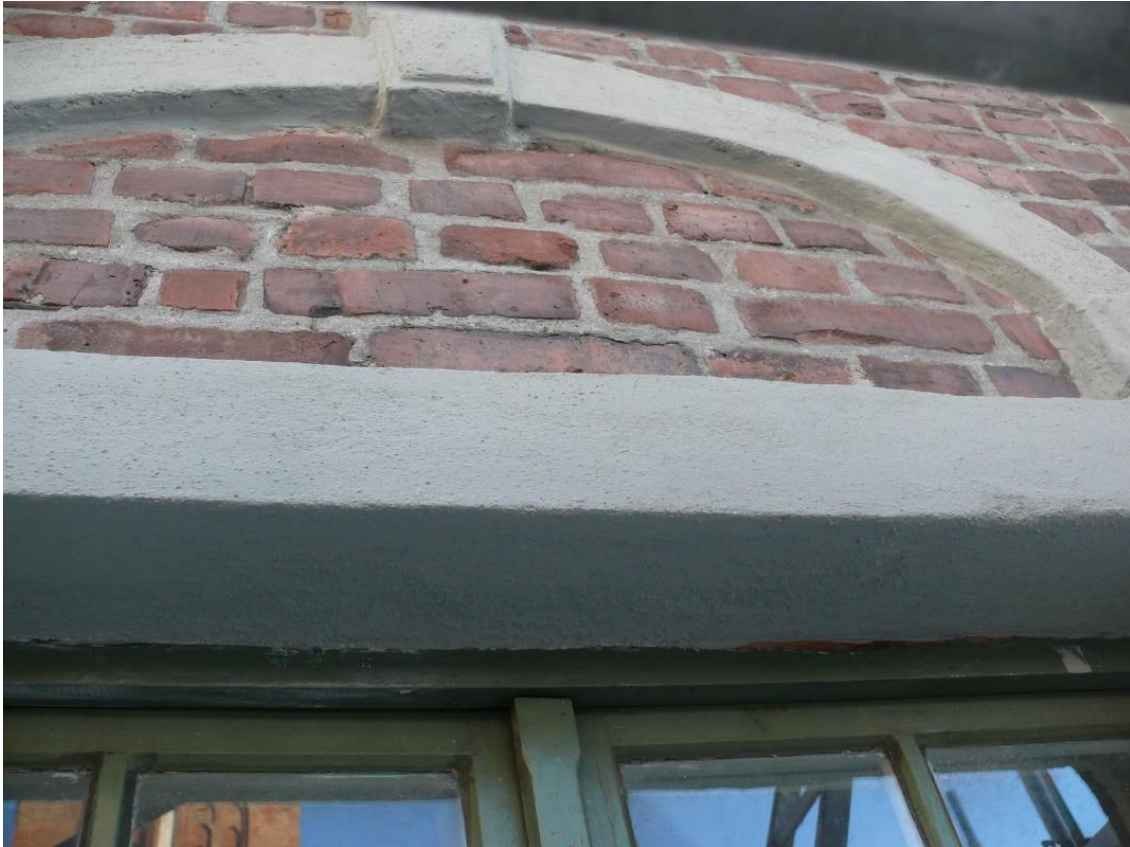
Fragment detalu architektonicznego pomalowany farbą elewacyjną.

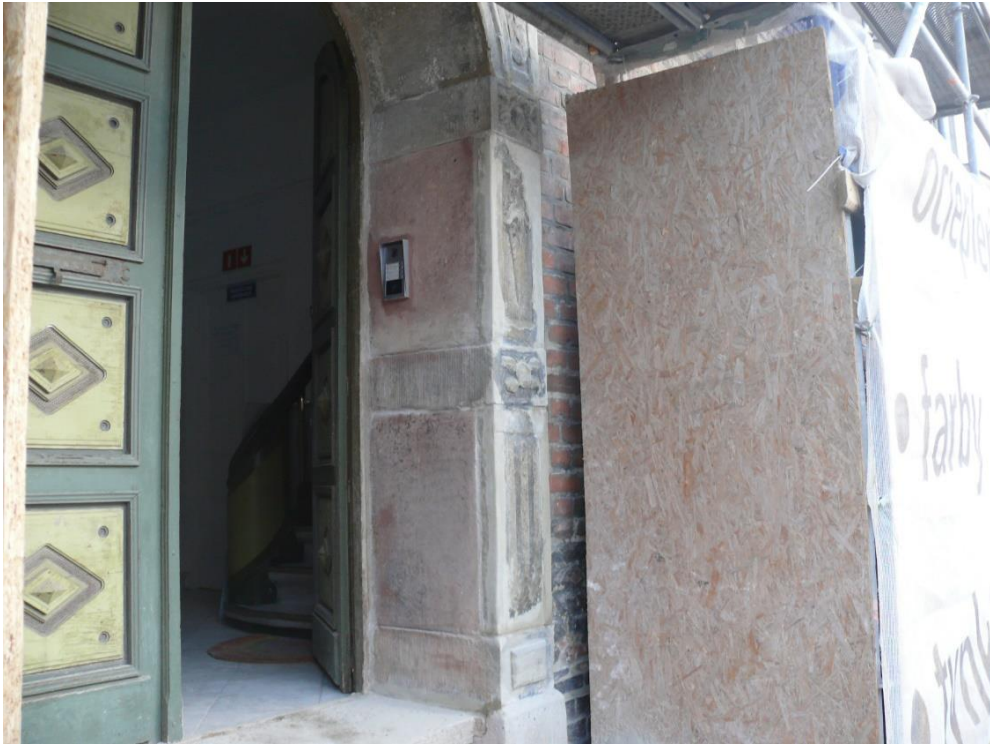
Portal potraktowano zachowawczo- nie odtworzono form płaskorzeźby oraz poleru na marmurowych płytach.

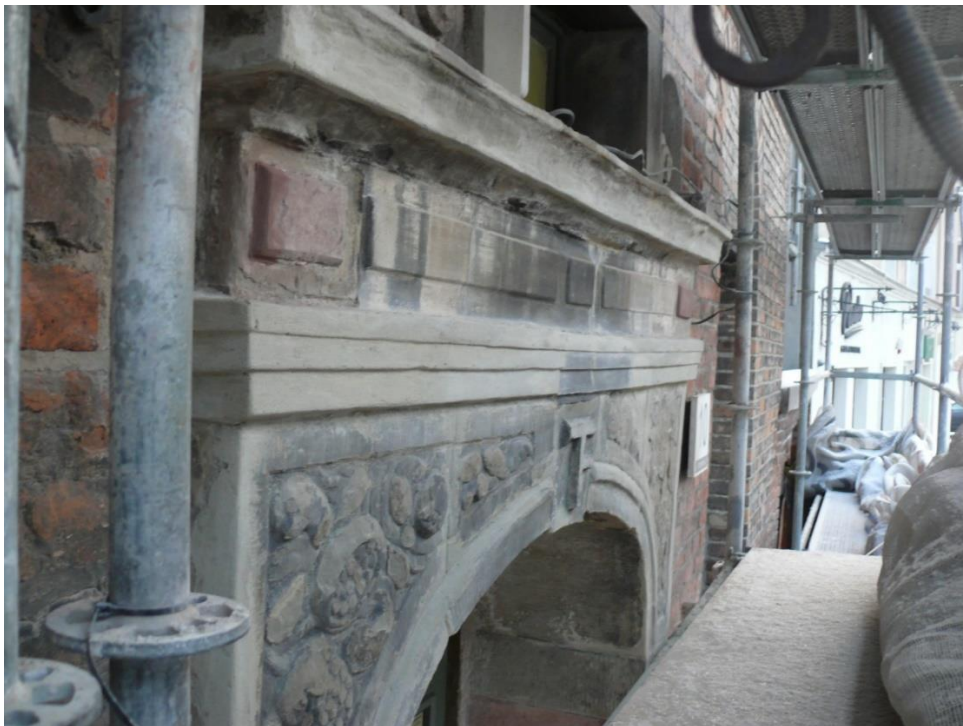
Zostały zachowane różnice walorowe pomiędzy elementami zachowanymi i uzupełnionymi.

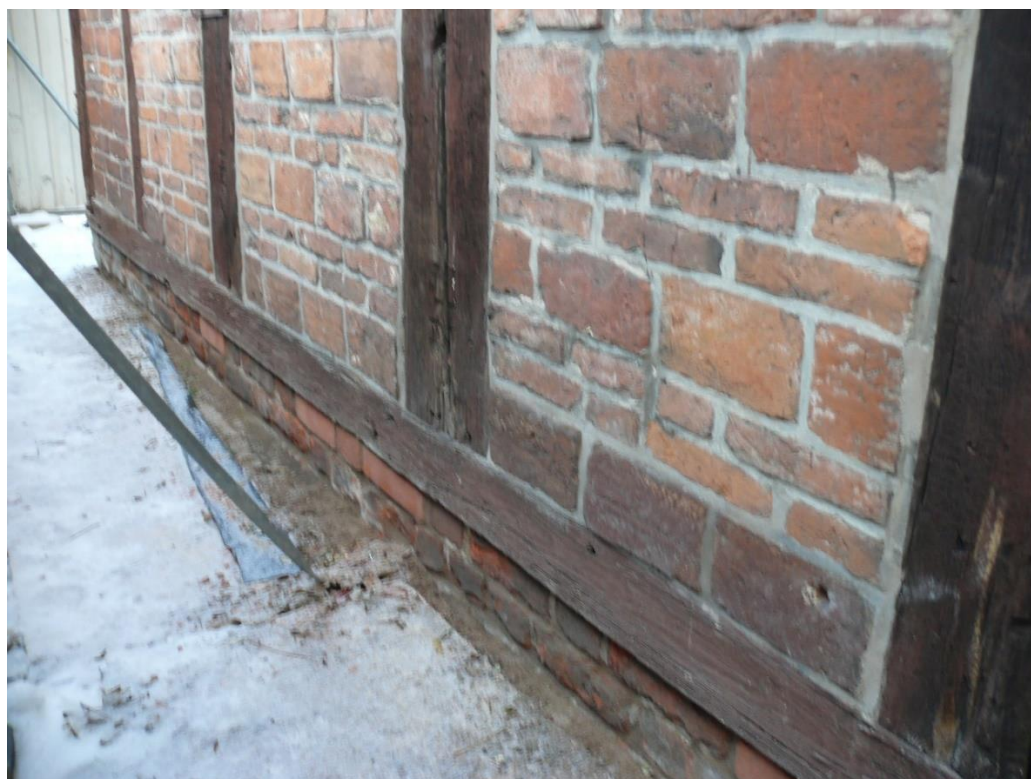
W przyziemiu przemurowano cokół nowymi cegłami.
