# **DOKUMENTACJA POWYKONAWCZA**

**KOŚCIÓŁ PW. BOŻEGO CIAŁA W GDAŃSKU**

**PRACE KONSERWATORSKIE PRZY MALOWIDŁACH ŚCIENNYCH**

**Gdańsk 2024**

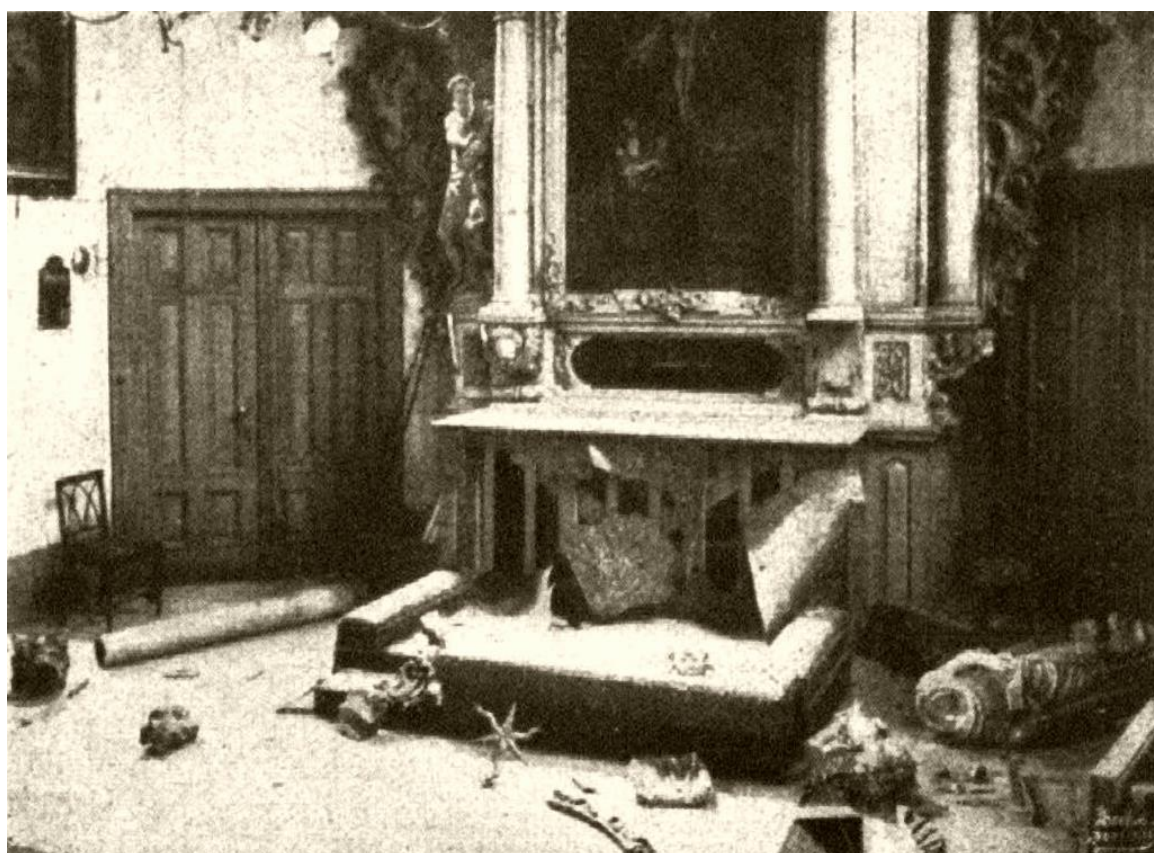
*Ilustracja 12. Wnętrze kościoła, 1916. Szkody po uderzeniu gromu w kościół.  
[źródło: fotopolska.eu]*

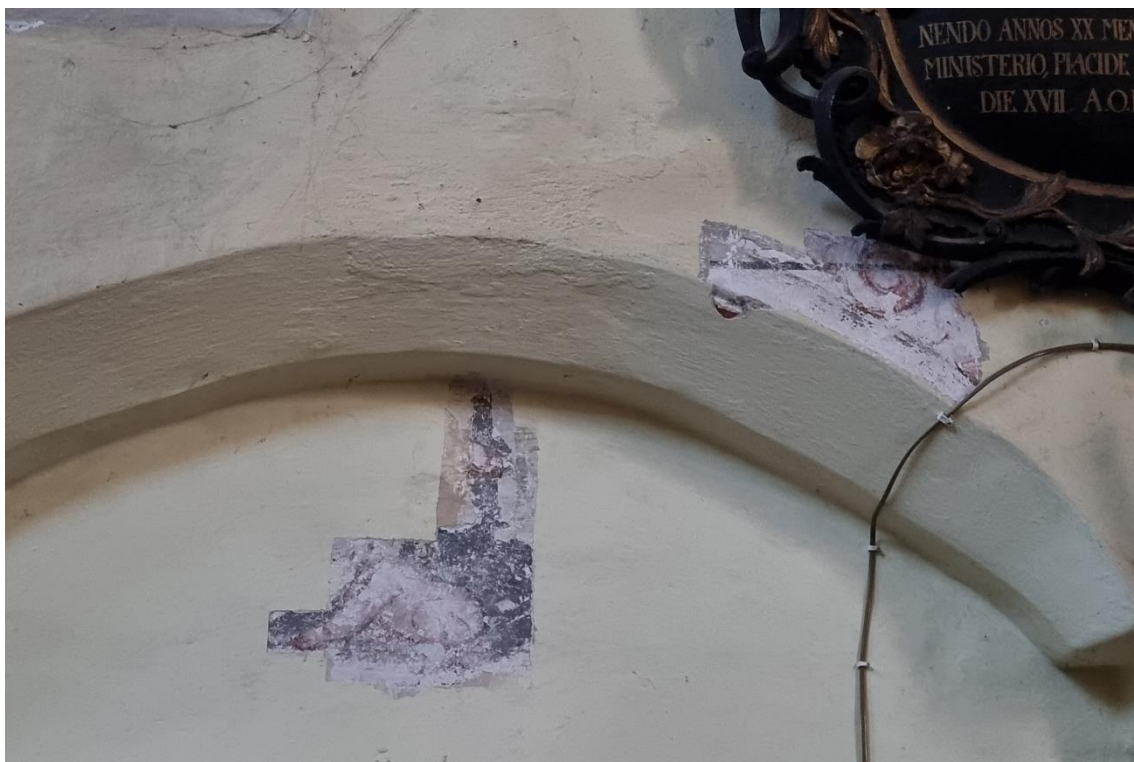
*Ilustracja 18. Odkrywki znajdujące się w drugiej niszy od wschodu*

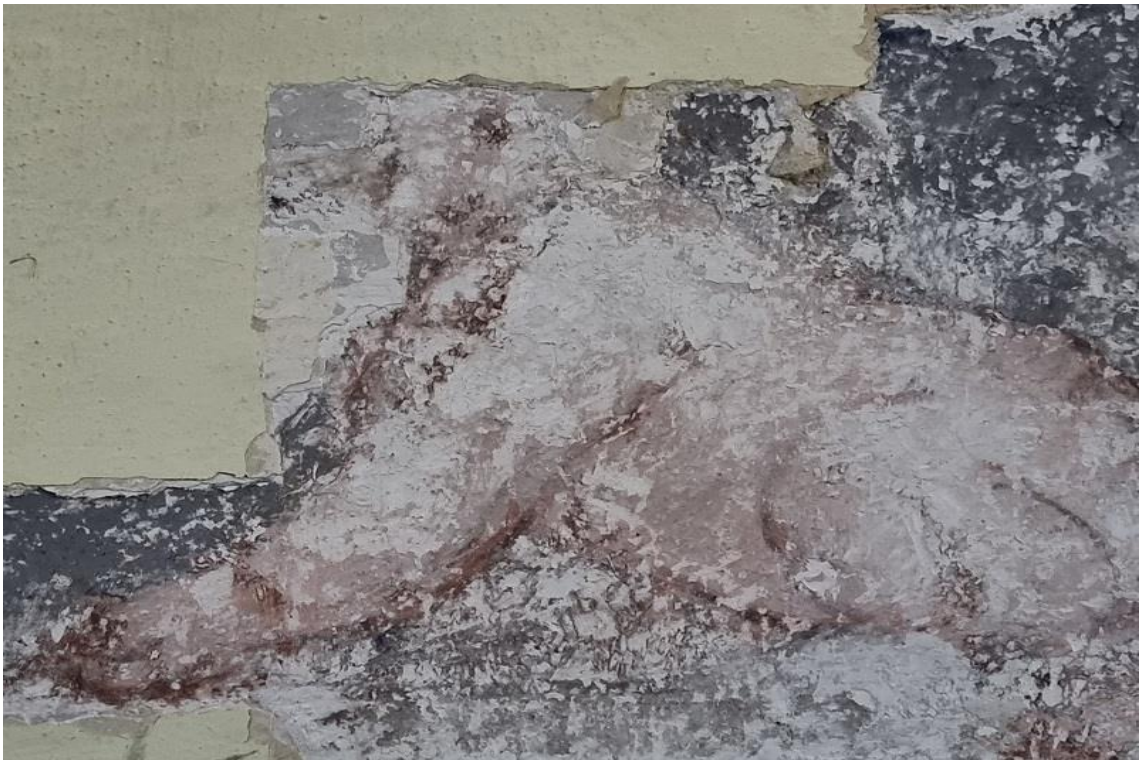
*Ilustracja 20. Fragment odkrywki z barankiem w powiększeniu*

*Ilustracja 62. Fragment malowidła z barankiem w trakcie uzupełniania ubytków*

*Ilustracja 63. Fragment malowidła z barankiem po konsolidacji i uzupełnieniu ubytków*

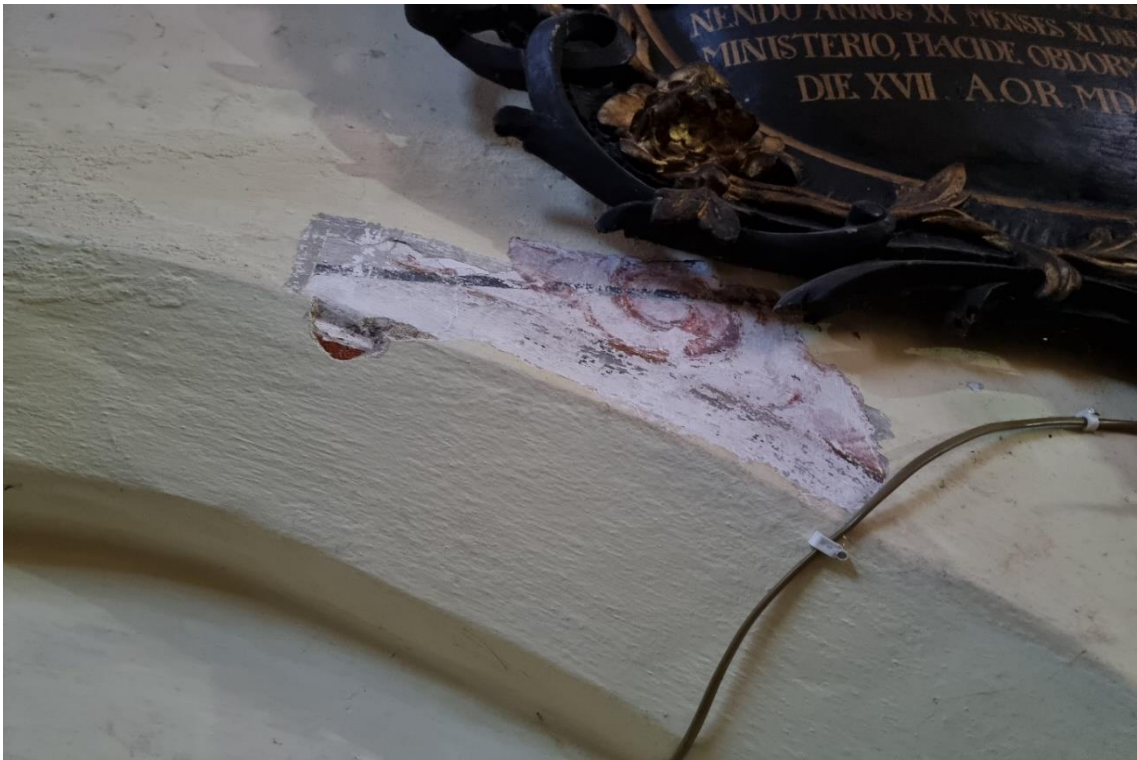
*Ilustracja 21. Odkrywka znajdująca się w drugiej niszy od wschodu, nad górną jej krawędzią*

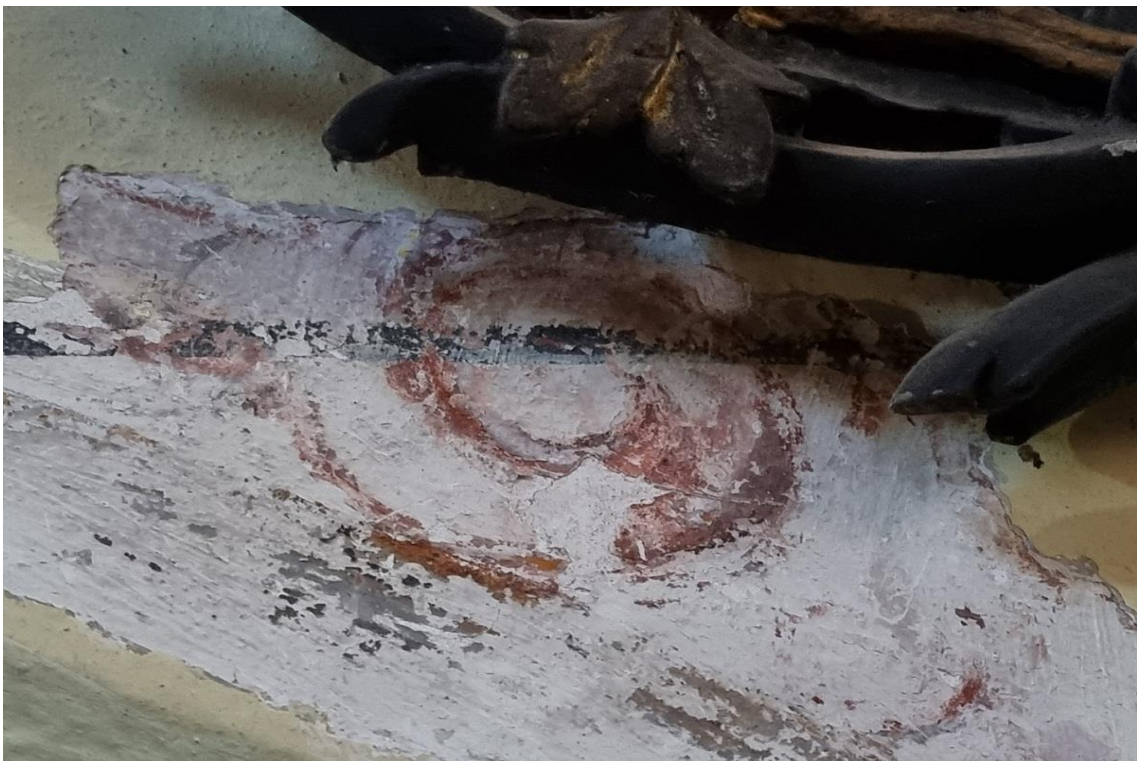
*Ilustracja 22. Fragment odkrywki z elementem woluty w powiększeniu*

*Ilustracja 57. Fragment malowidła z elementem woluty uzupełnieniu ubytków i zabezpieczeniu opaskami z zaprawy wokół odsłoniętych warstw malarskich*

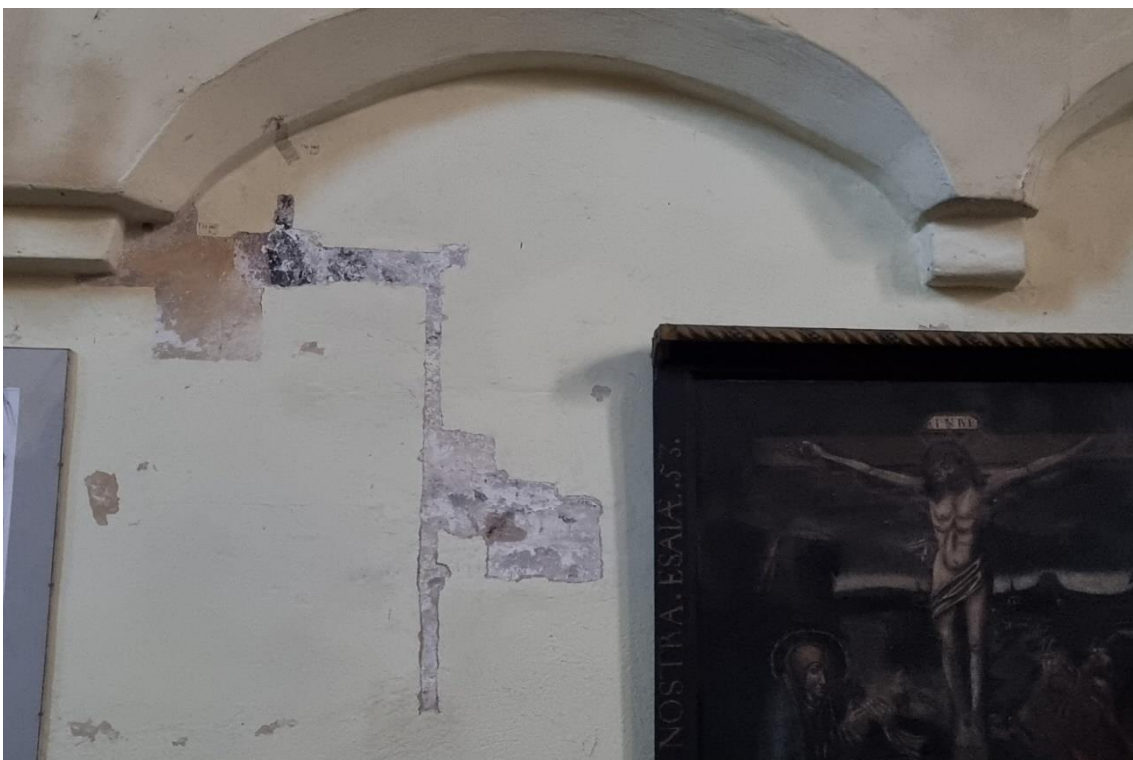
*Ilustracja 24. Odkrywka znajdująca się w trzeciej niszy od wschodu*

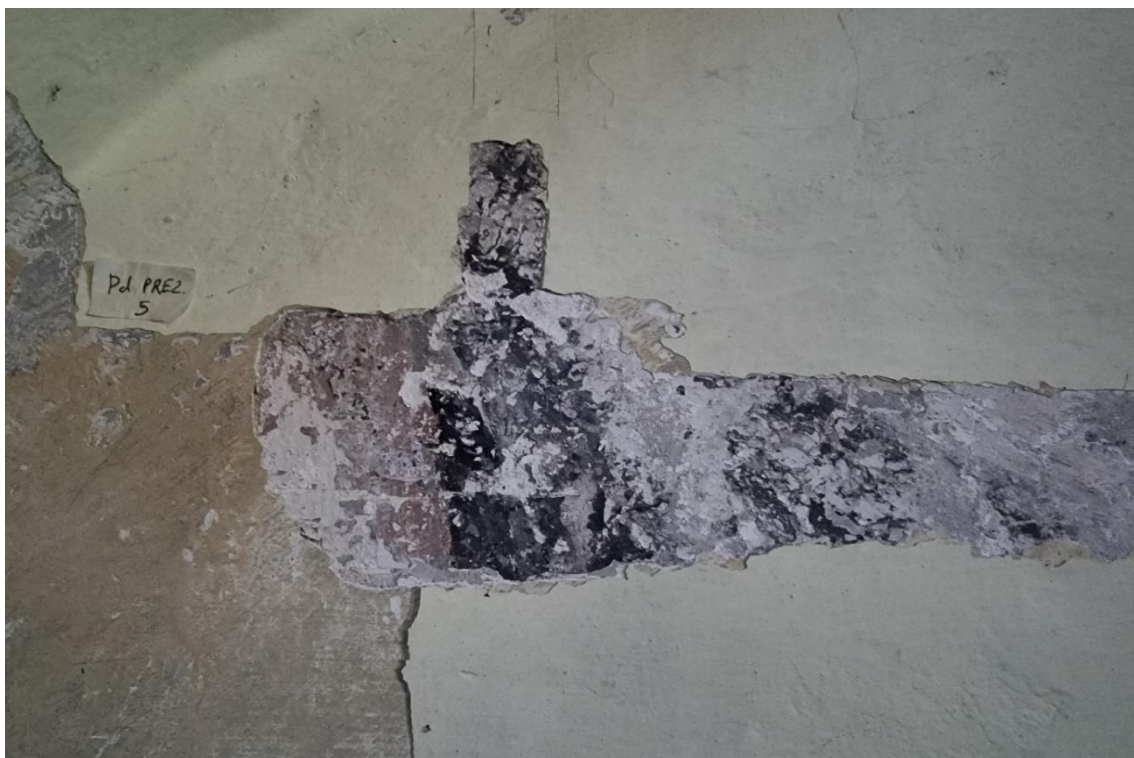
*Ilustracja 25. Fragment odkrywki w powiększeniu*

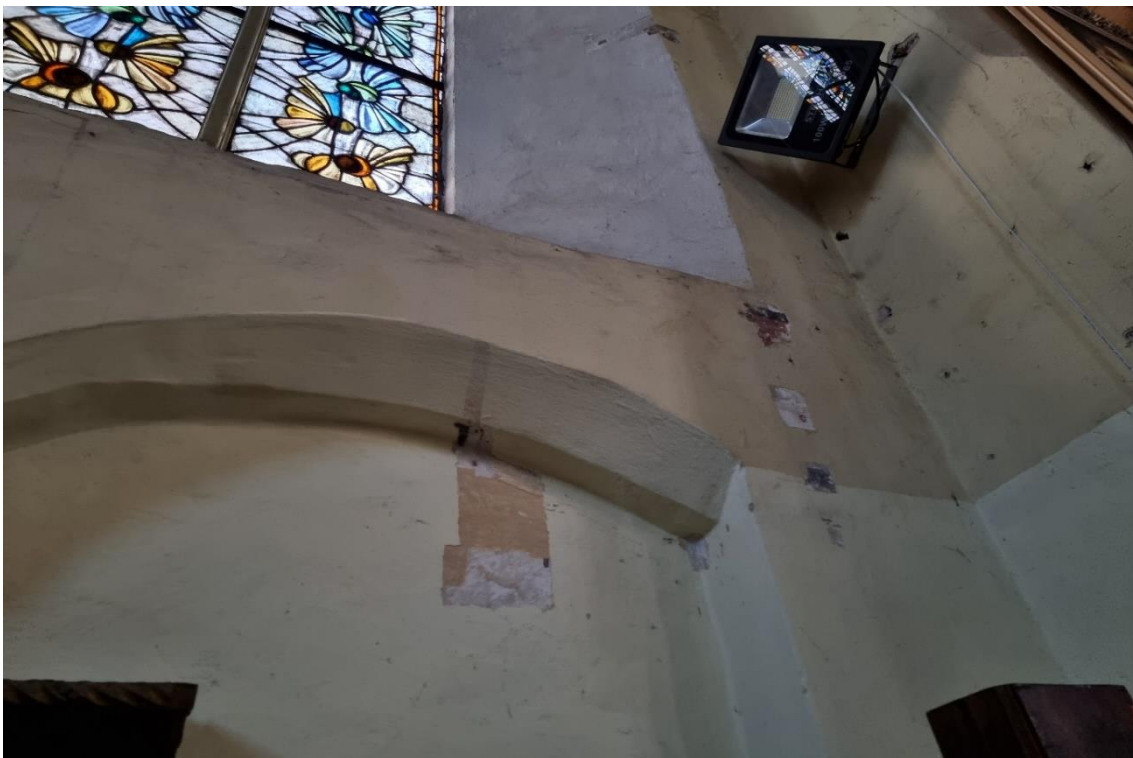
*Ilustracja 27. Odkrywki znajdujące się w okolicy łuku tęczowego*

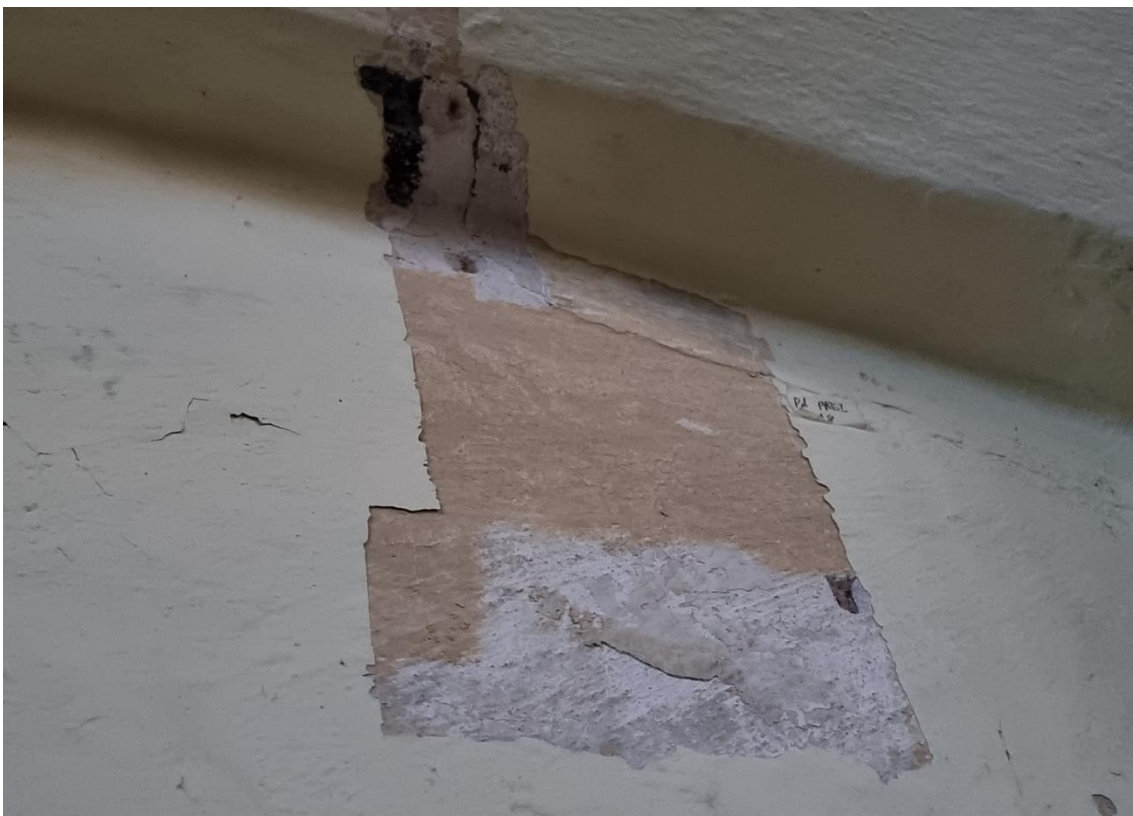
*Ilustracja 28. Odkrywka znajdująca się w czwartej niszy od wschodu.*
