# **DOKUMENTACJA POWYKONAWCZA**

## **MAŁY MŁYN W GDAŃSKU PRACE KONSERWATORSKE ZACHODNIEJ CZĘŚCI ELEWACJI PÓŁNOCNEJ WRAZ Z PRZYPORĄ**

Autor prac konserwatorskich i dokumentacji:  
mgr Tomasz Korzeniowski

**Gdańsk 2024**

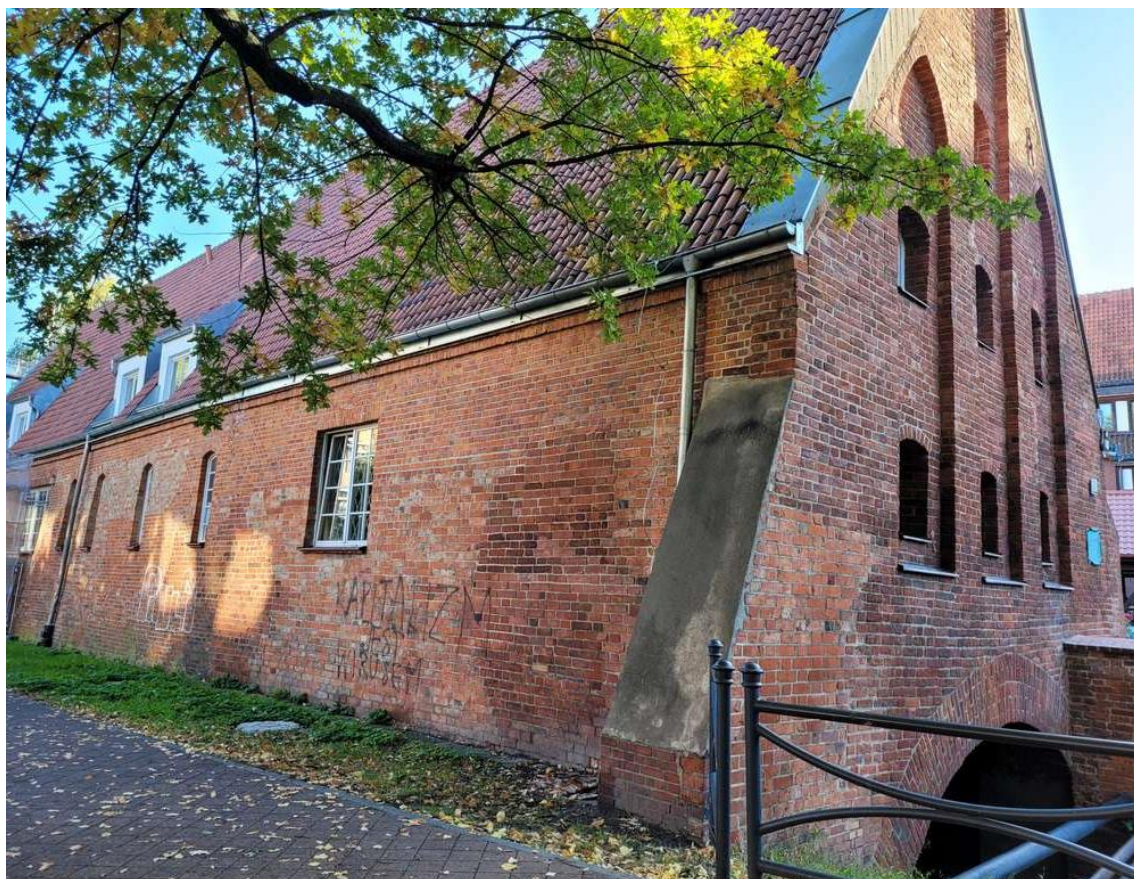
Ważnym czynnikiem niszczącym wymagającym eliminacji były mikroorganizmy, w tym glony i porosty. Ich obecność była szczególnie widoczna w najniższych partiach muru oraz w obrębie elewacji północnej, która była przedmiotem tegorocznych prac i jest przedmiotem niniejszej dokumentacji.

W obrębie najniższych kondygnacji elewacji północnej znaczne zniszczenia spowodowane były również aktami wandalizmu (graffiti). Tego rodzaju zanieczyszczenia wpływają negatywnie na odbiór estetyczny obiektu.

*Ilustracja 7. Zachodnia część elewacji północnej (dotowany zakres prac)*

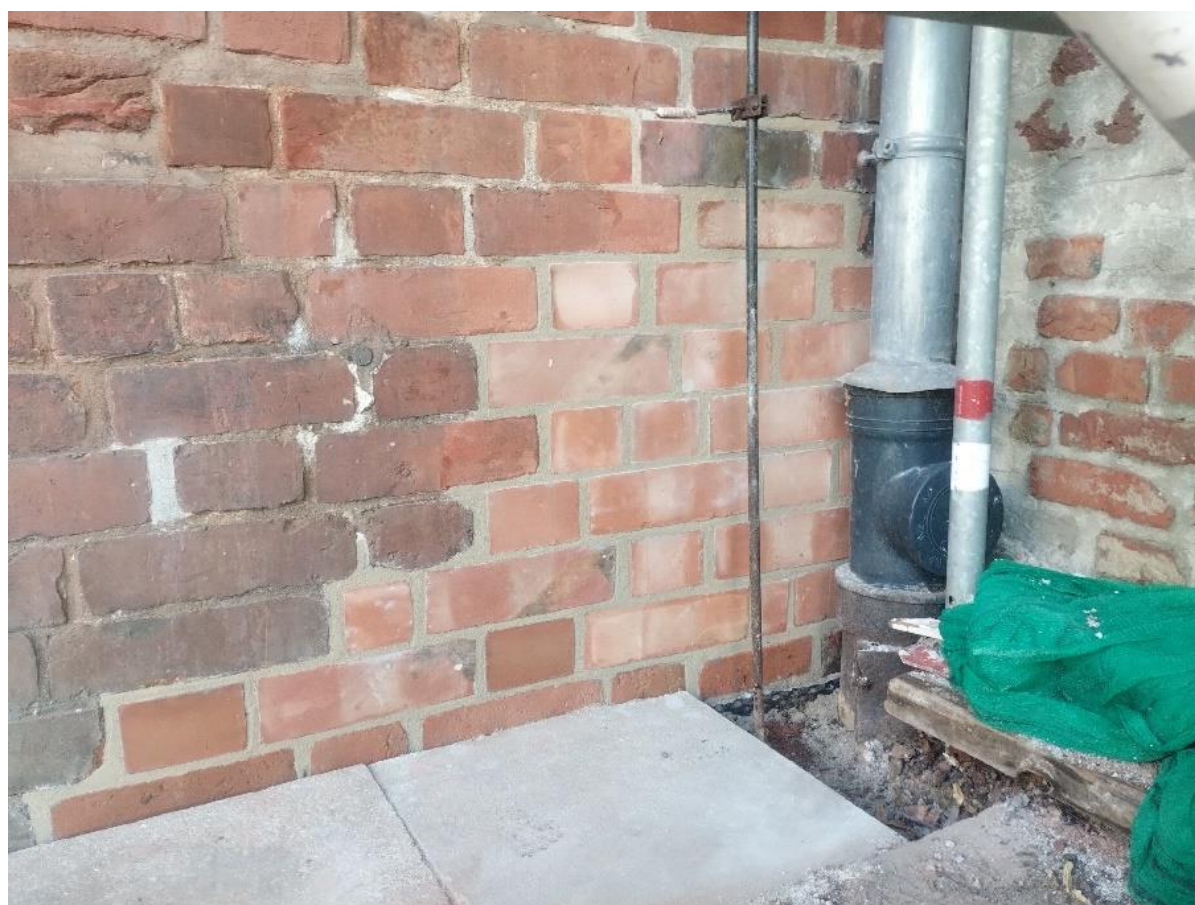
*Ilustracja 30. Przed scaleniem kolorystycznym*

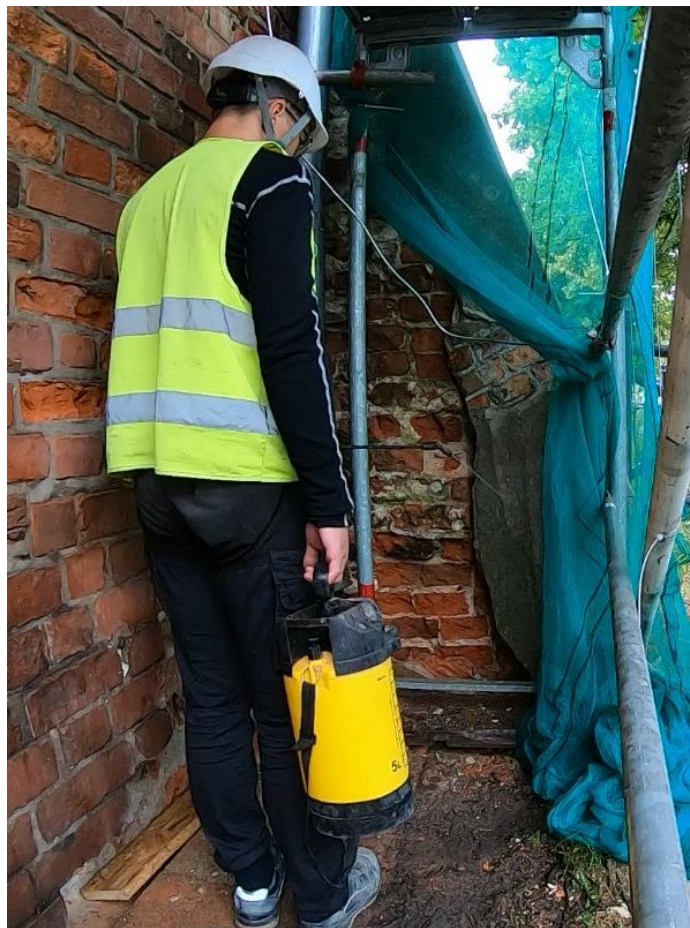
*Ilustracja 31. Dezynfekcja*

Na pierwszym etapie prac konserwatorskich wykonano wstępną dezynfekcję elewacji środkami grzybobójczymi metodą opryskiwania. Do zabiegu wykorzystano preparat biobójczy Pufas, będący roztworem podchlorynu sodu. Opryskiwanie połączono z doczyszczaniem mechanicznym przy użyciu szczotek z włosia syntetycznego. Zabieg powtórzono po 24 godzinach zgodnie z zaleceniami producenta. Miejsca, w których zaobserwowano wzmożone działanie mikroorganizmów, zdezynfekowano dodatkowo preparatem Preventol RI 80.

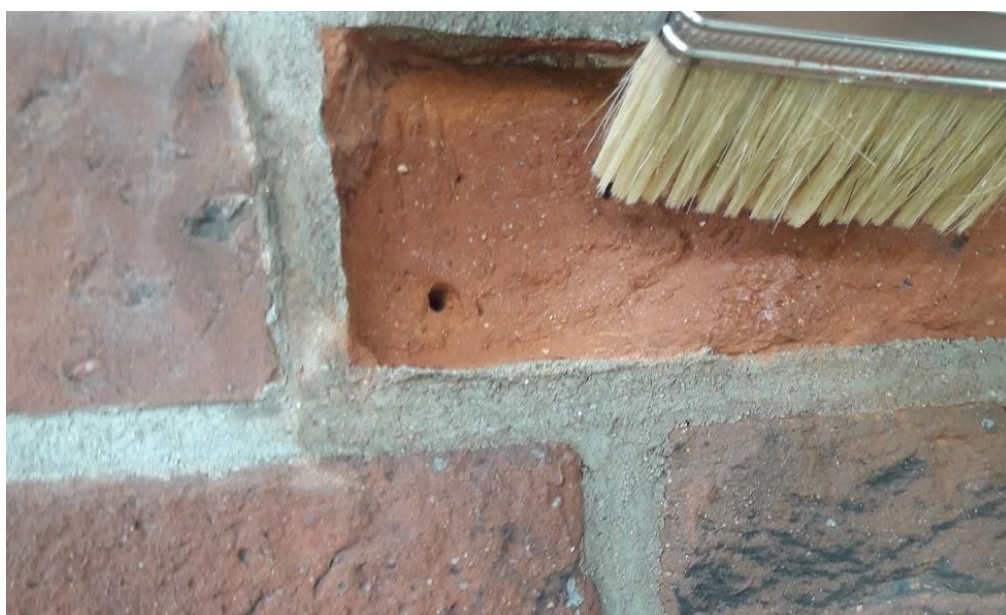
*Ilustracja 38. Wzmacnianie strukturalne cegieł*

Na kolejnym etapie prac przeprowadzono zabieg wzmocnienia strukturalnego zapraw i cegieł. Preparat KSE firmy Remmers, oparty na estrach etylowych kwasu krzemowego, aplikowano na powierzchnię materiałów porowatych przy użyciu pędzla, doprowadzając do strukturalnego nasycenia. Po zakończeniu wzmocnienia oraz wysezonowaniu muru rozpoczęto prace związane z uzupełnianiem ubytków zaprawami barwionymi w masie, a także prace murarsko-tynkarskie (także na przyporze w narożniku północno-zachodnim zabytku). Podczas prac murarskich i tynkarskich wykorzystano zaprawę Optolith Optosan TrassMortel z dodatkiem płukanego piasku. Uzupełnienia ubytków cegieł nakładano na uprzednio przygotowane zbrojenia wykonane z drutu aluminiowego lub ze stali nierdzewnej, w zależności od rodzaju i wielkości ubytku. Zbrojenie wklejono w materiał ceramiczny na żywicę epoksydową Epidian 5 z utwardzaczem Z-1. Do uzupełnienia ubytków w ceglach oraz kamieniu wykorzystano zaprawę mineralną Restauriermortel firmy Remmers. W przypadku ubytków w obrębie spoin wykorzystano zaprawę Fugenmortel TK firmy Remmers.

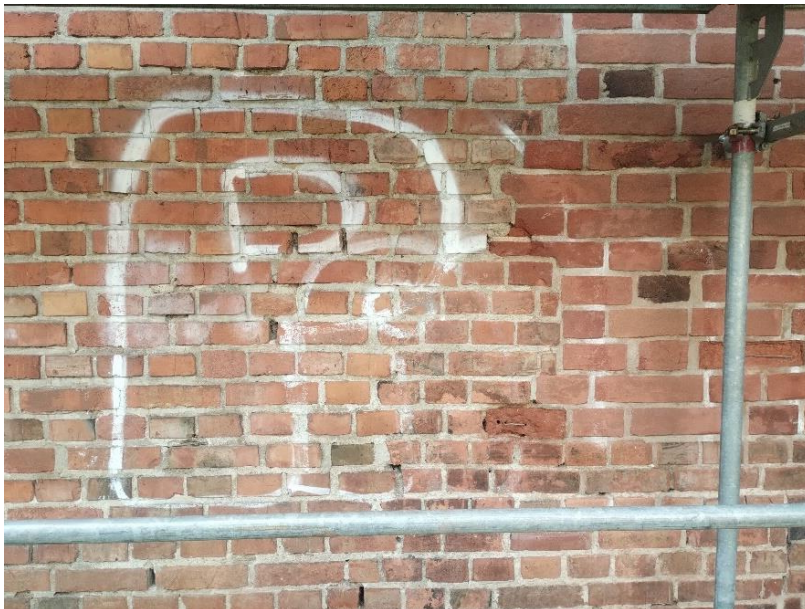
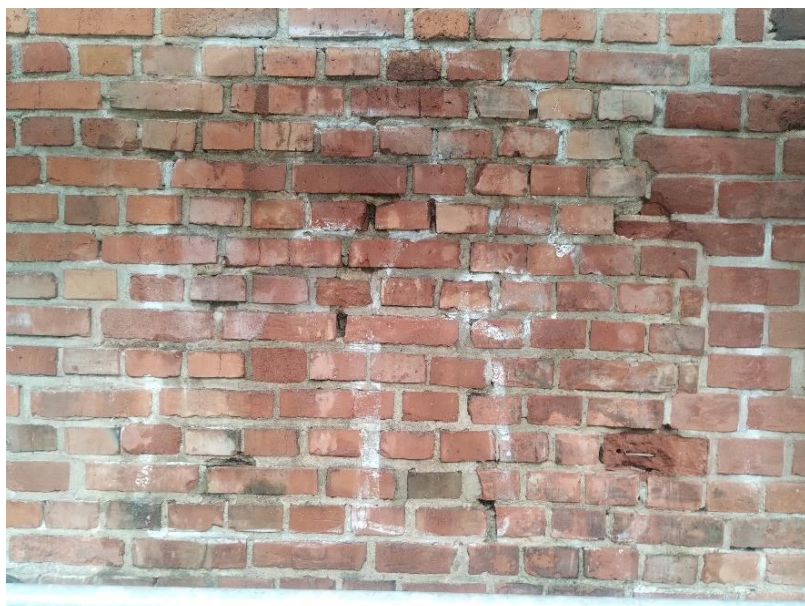
*Ilustracje 40-42. W trakcie usuwania wtórnych nawarstwień (graffiti) – kolejne etapy prac*

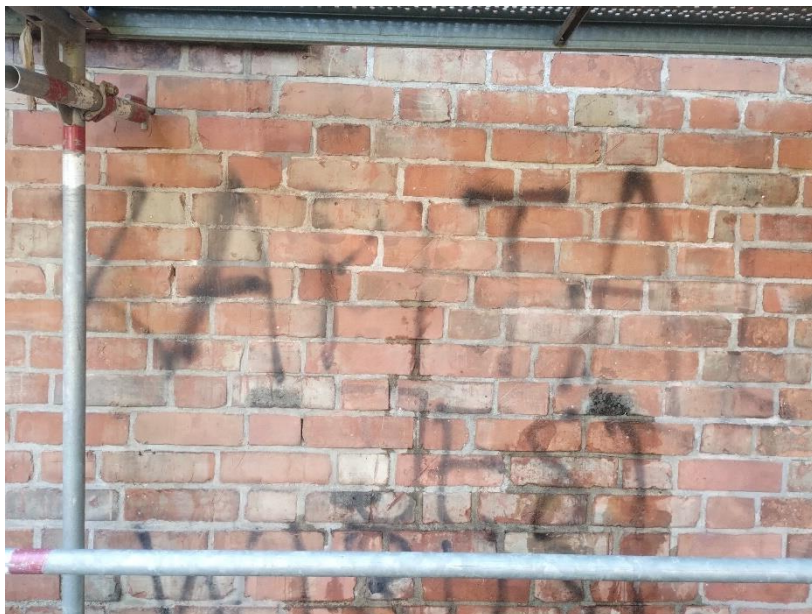
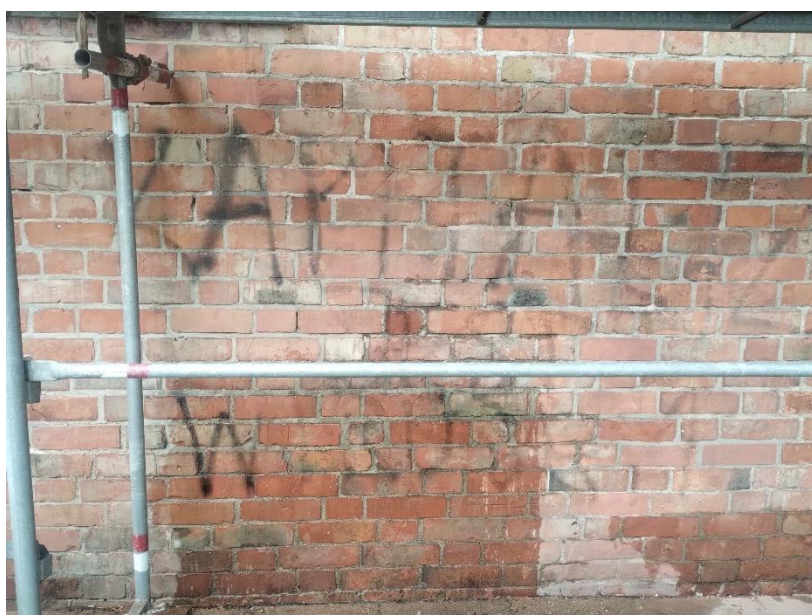
*Ilustracje 43-45. W trakcie usuwania wtórnych nawarstwień (graffiti) – kolejne etapy prac*

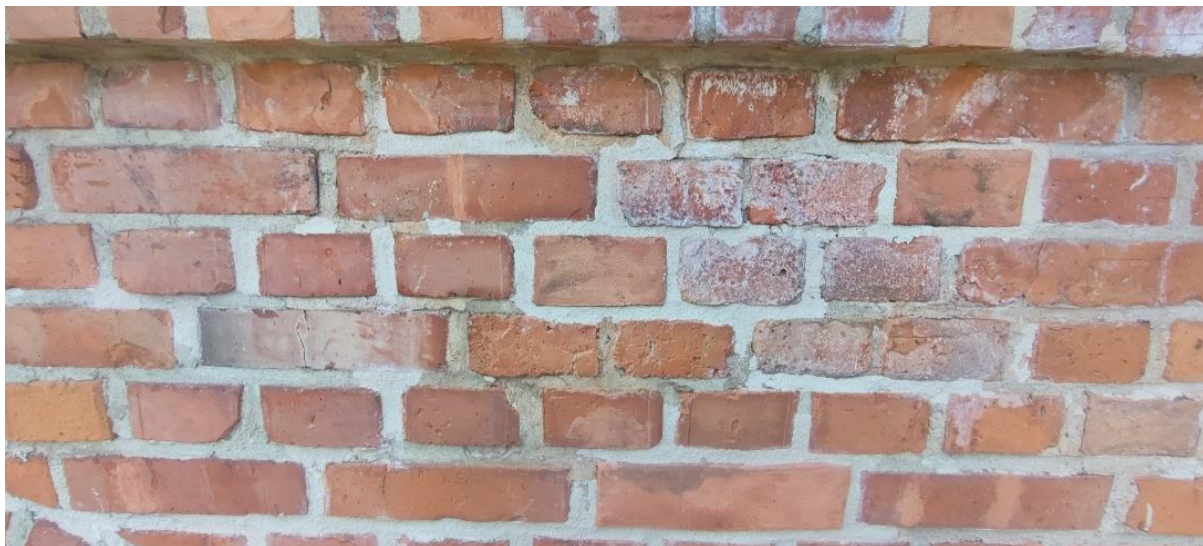
*Ilustracje 62-63. Scalanie kolorystyczne uzupełnionych spoin: przed i po*

Na końcowym etapie prac przeprowadzono scalenie kolorystyczne, ujednolicające i osłabiające różnice walorowe laserunkowymi farbami nietworzącymi powłok (Restauro Lasur i Restauro-Fixativ firmy KEIM). Po zakończeniu prac konserwatorskich wykonano dokumentację fotograficzną.

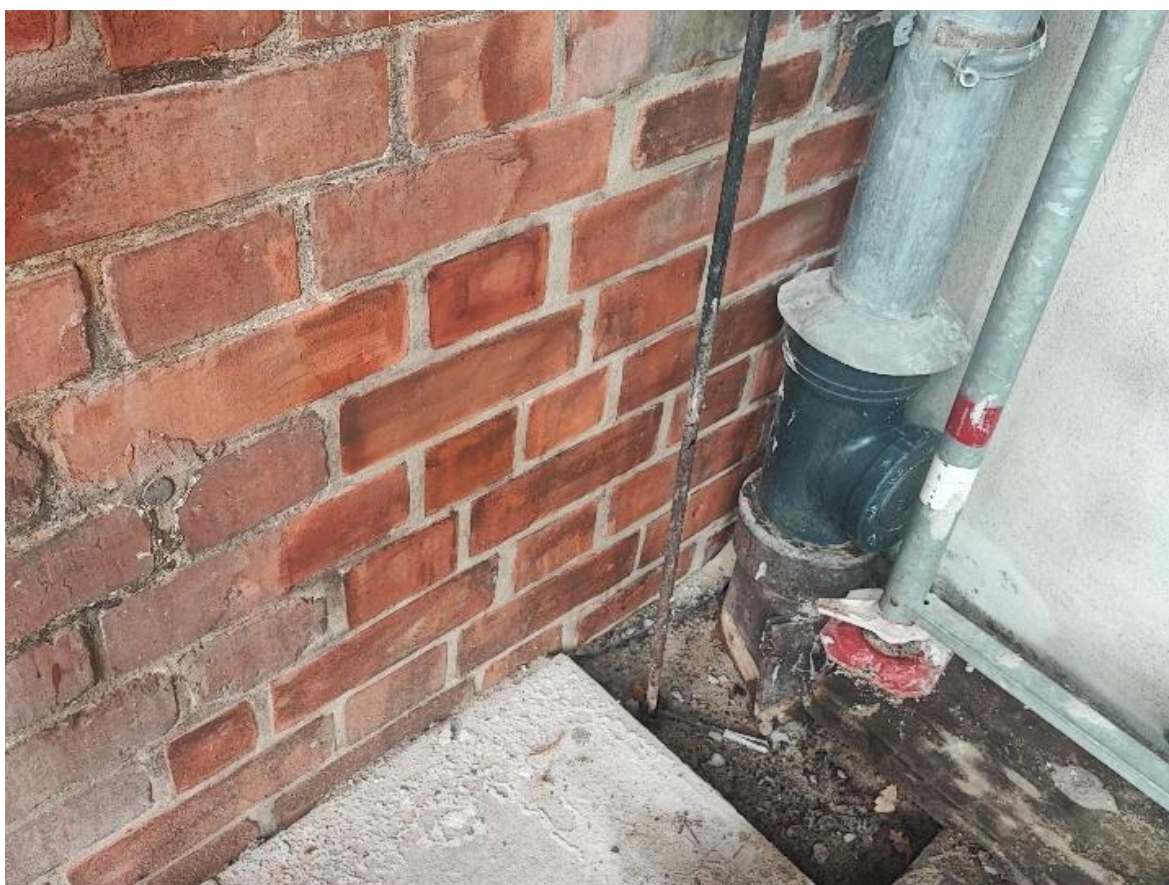
*Ilustracja 68. Po scaleniu kolorystycznym*

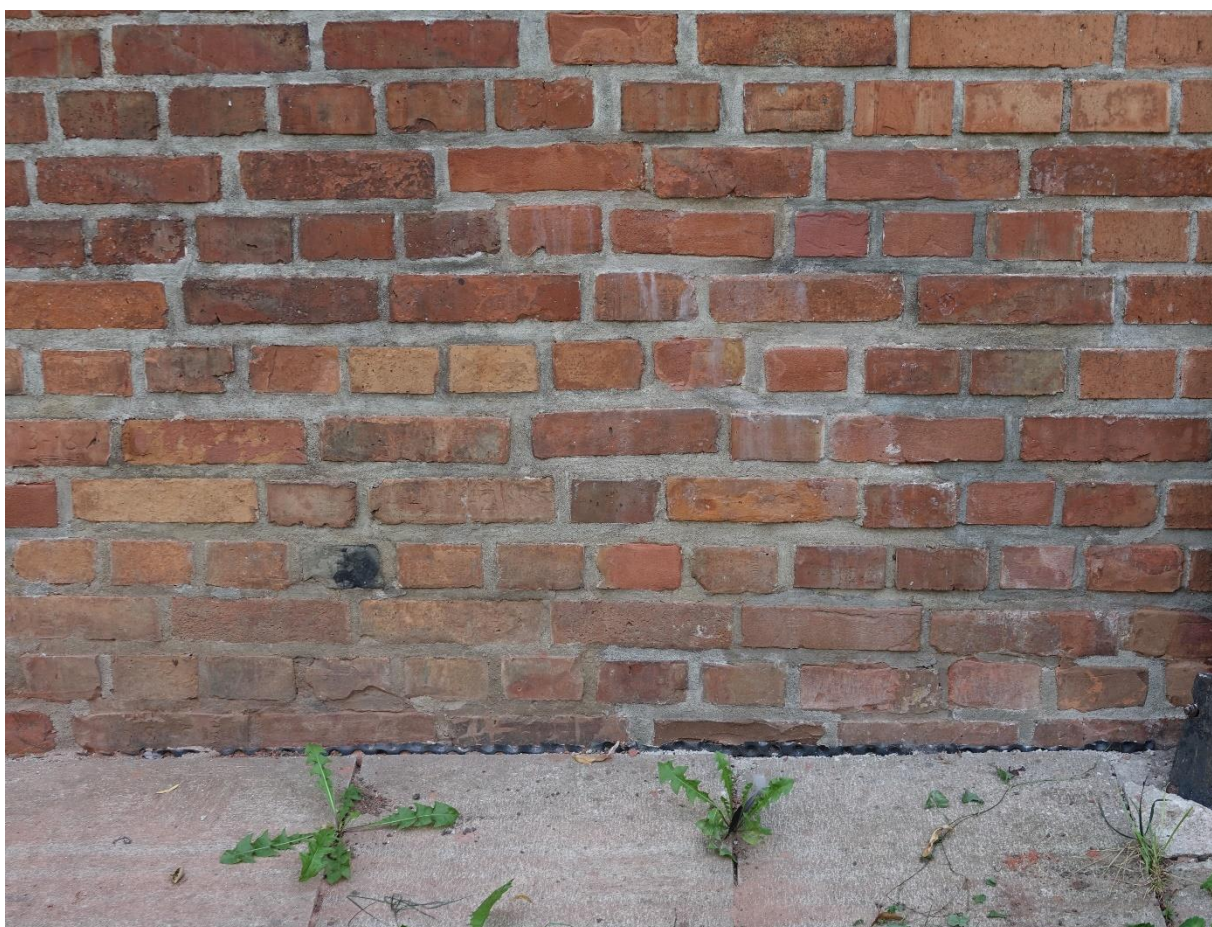
*Ilustracja 80. Elewacja w strefie przyziemia po pracach konserwatorskich*

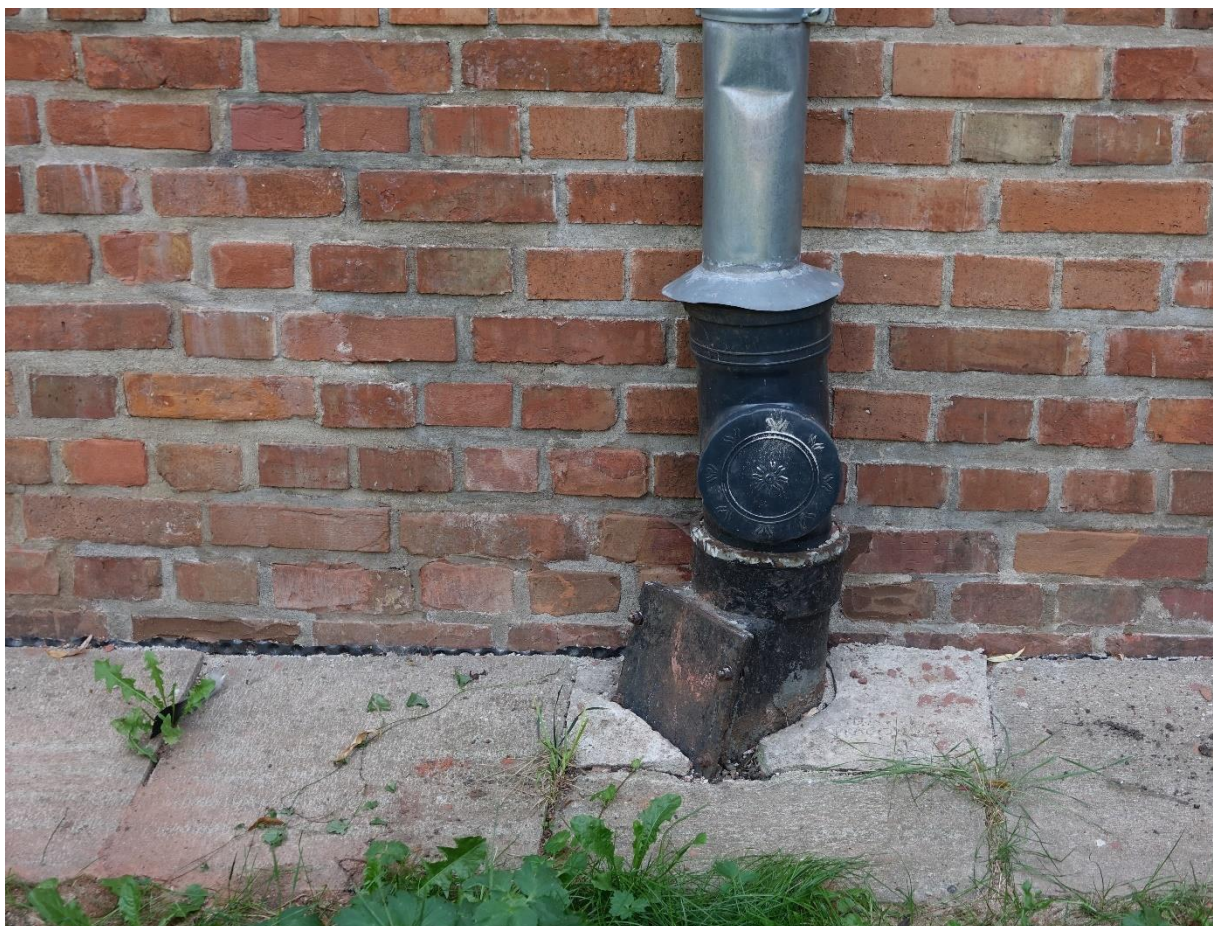
*Ilustracja 81. Elewacja w strefie przyziemia po pracach konserwatorskich*

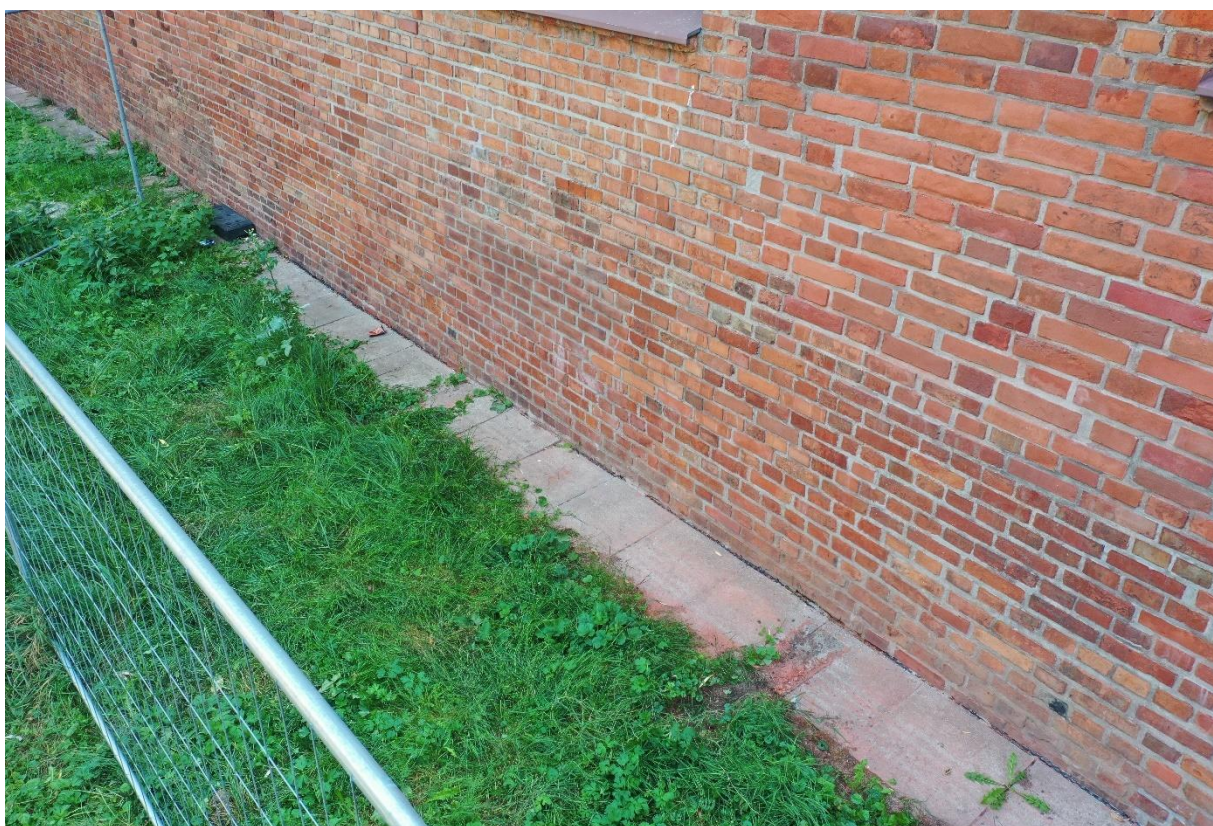
*Ilustracja 82. Elewacja w strefie przyziemia po pracach konserwatorskich*
