**KOŚCIÓŁ PW. ŚW. BARBARY W GDAŃSKU**

## **DOKUMENTACJA POWYKONAWCZA**

**WZMOCNIENIE MURÓW KOŚCIOŁA (ETAP IV)  
WRAZ Z POZIOMĄ IZOLACJĄ PRZECIWWILGOCIOWĄ (ETAP III)**

**Gdańsk 2024**

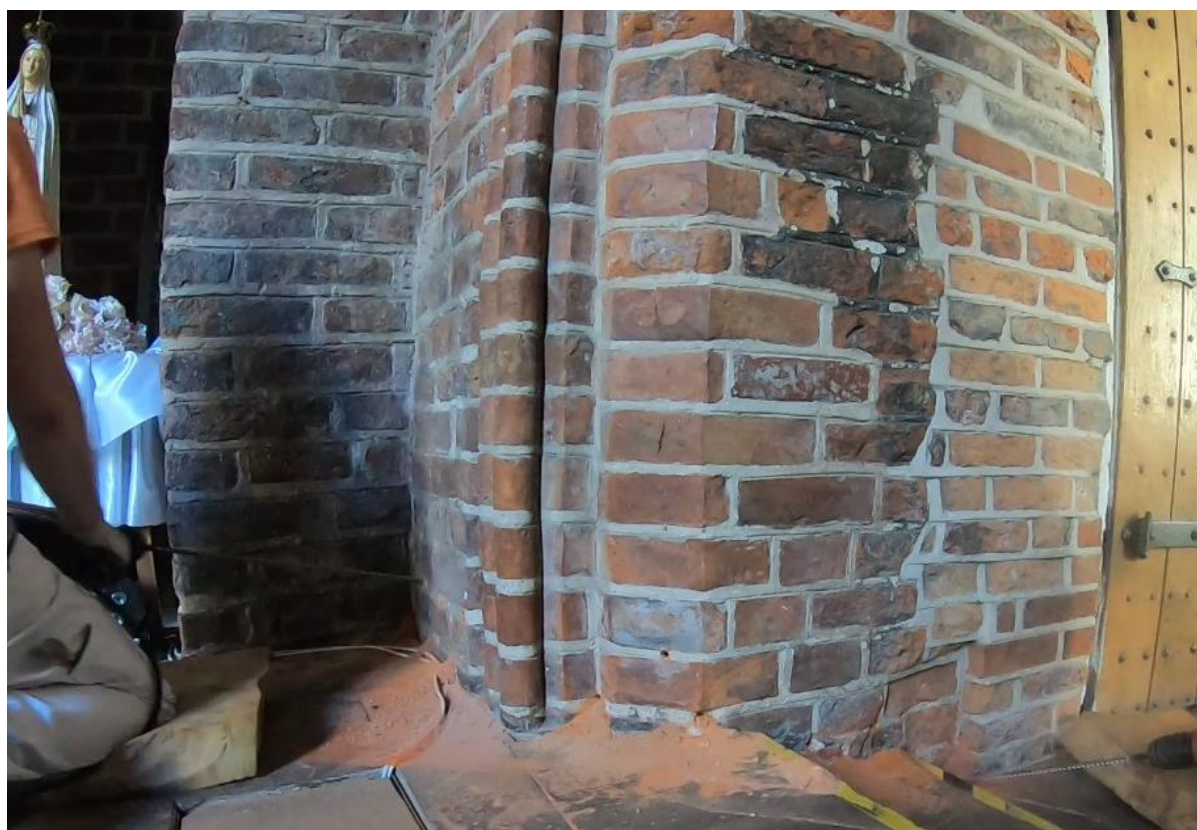
*Ilustracja 32. Nawiercanie otworów pod iniektory*

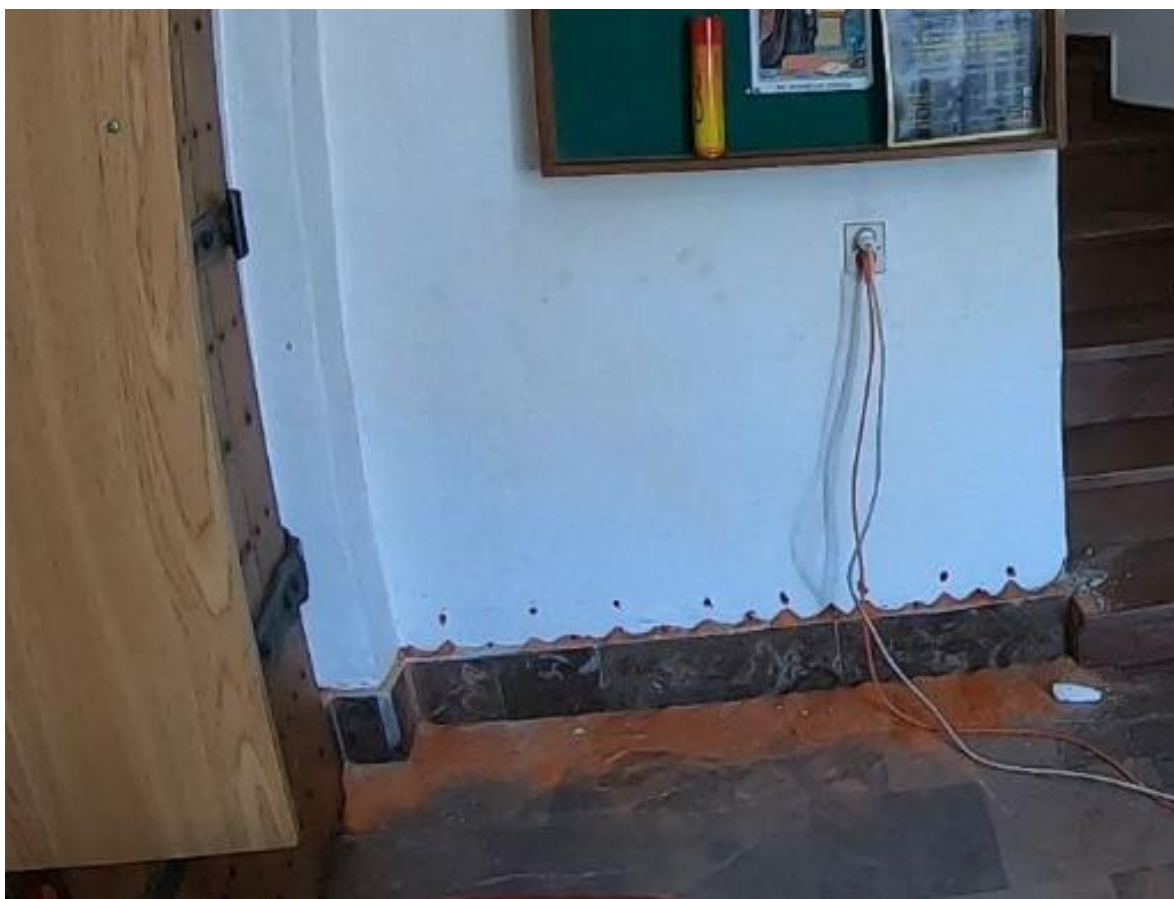
*Ilustracja 33. Otwory pod iniektory*

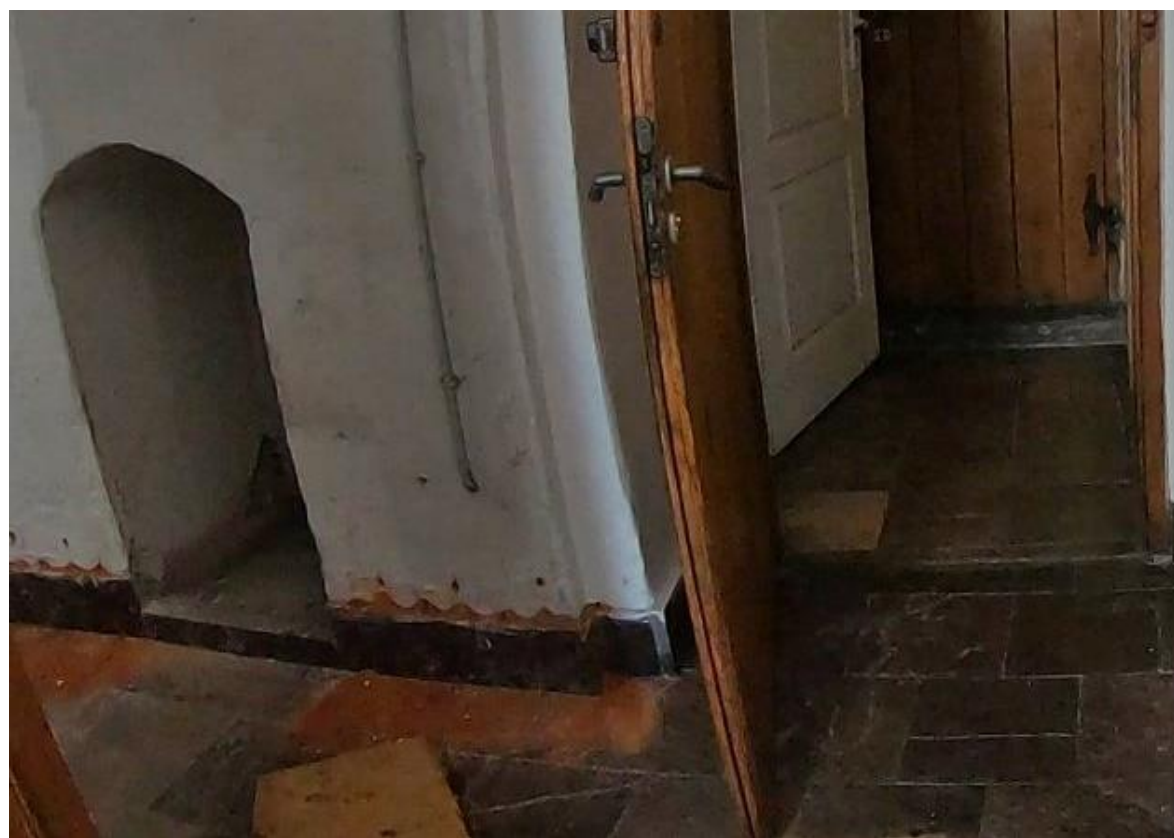
*Ilustracja 34. Otwory pod iniektory*

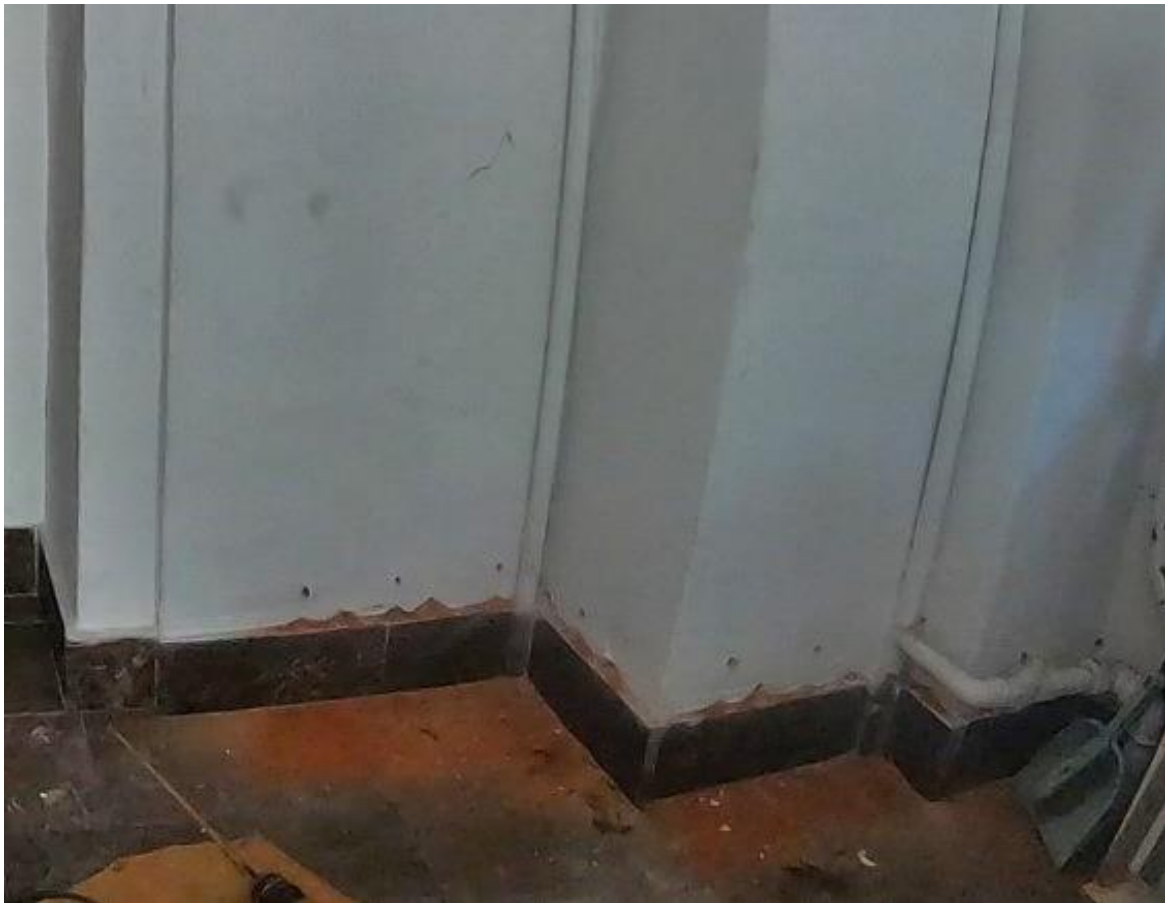
*Ilustracja 35. Otwory pod iniektory*

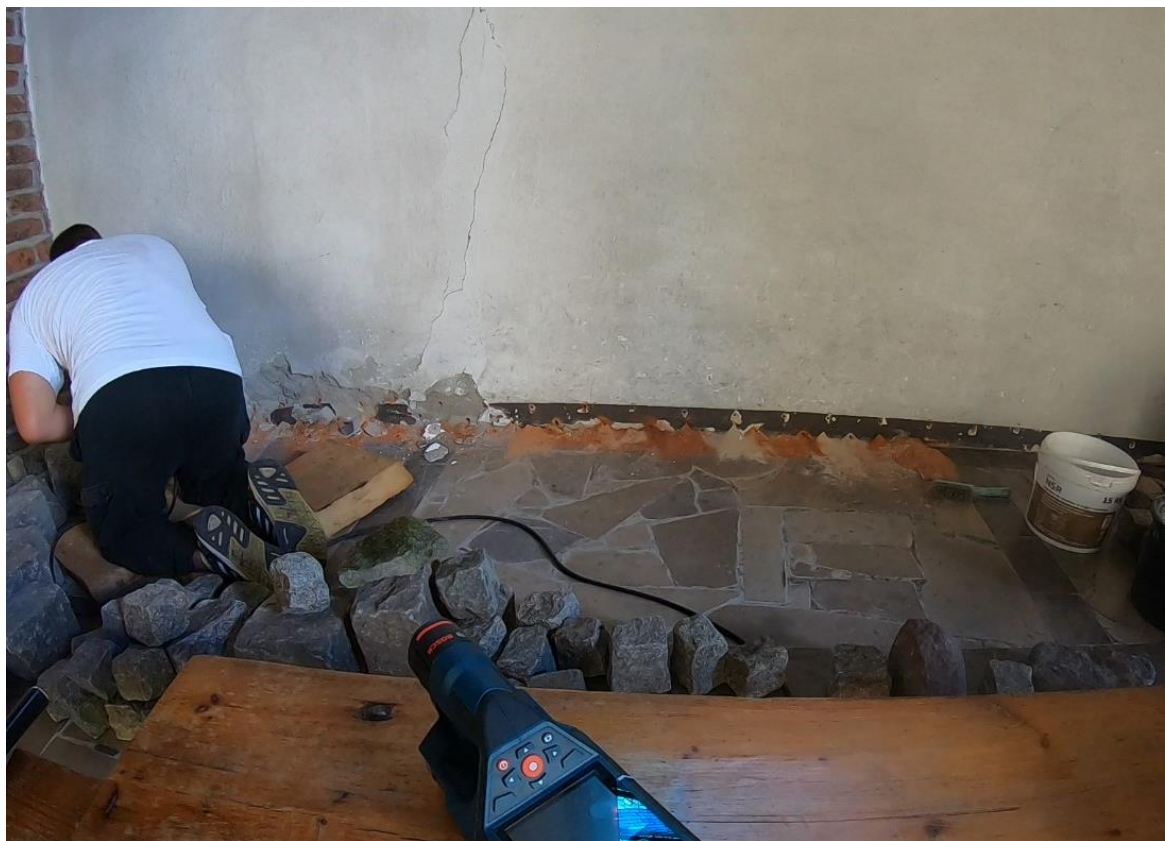
*Ilustracja 36. Nawiercanie otworów pod iniektory*

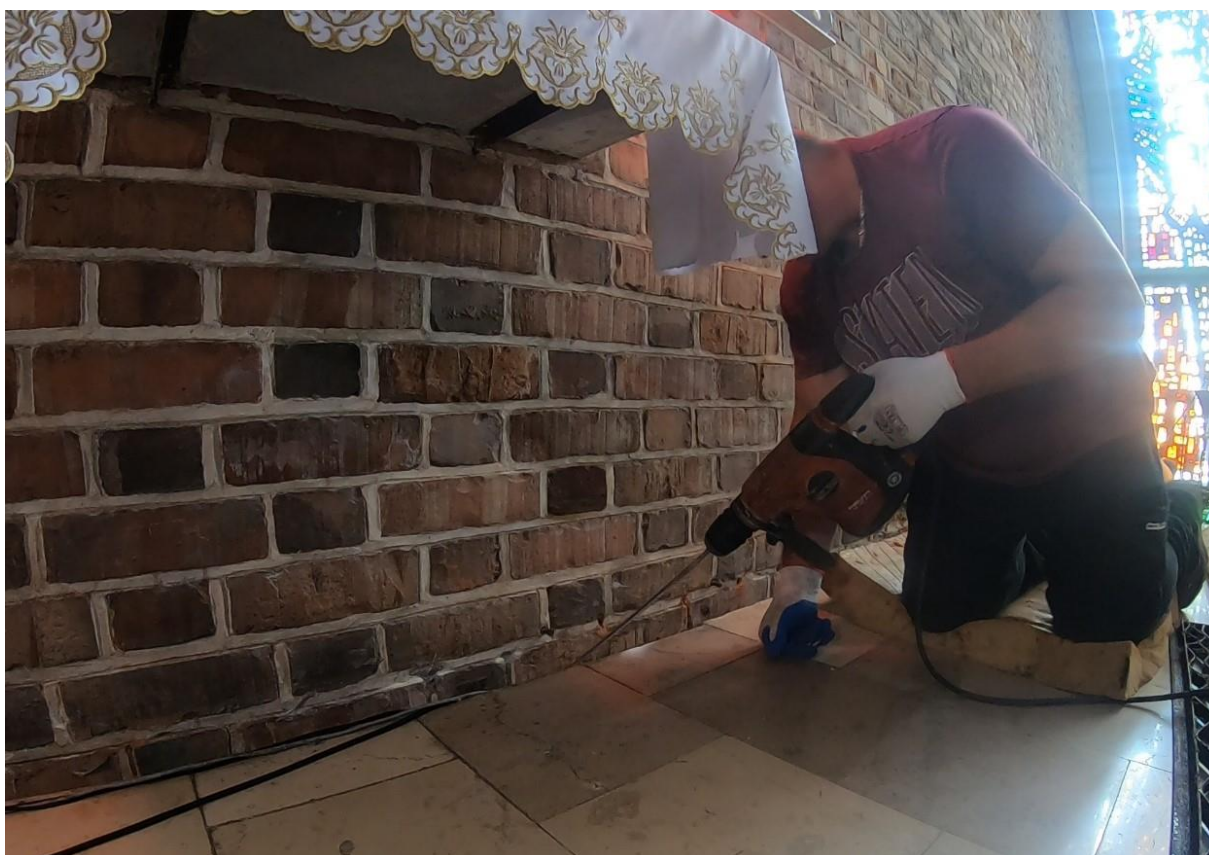
*Ilustracja 38. Nawiercanie otworów pod iniektory*

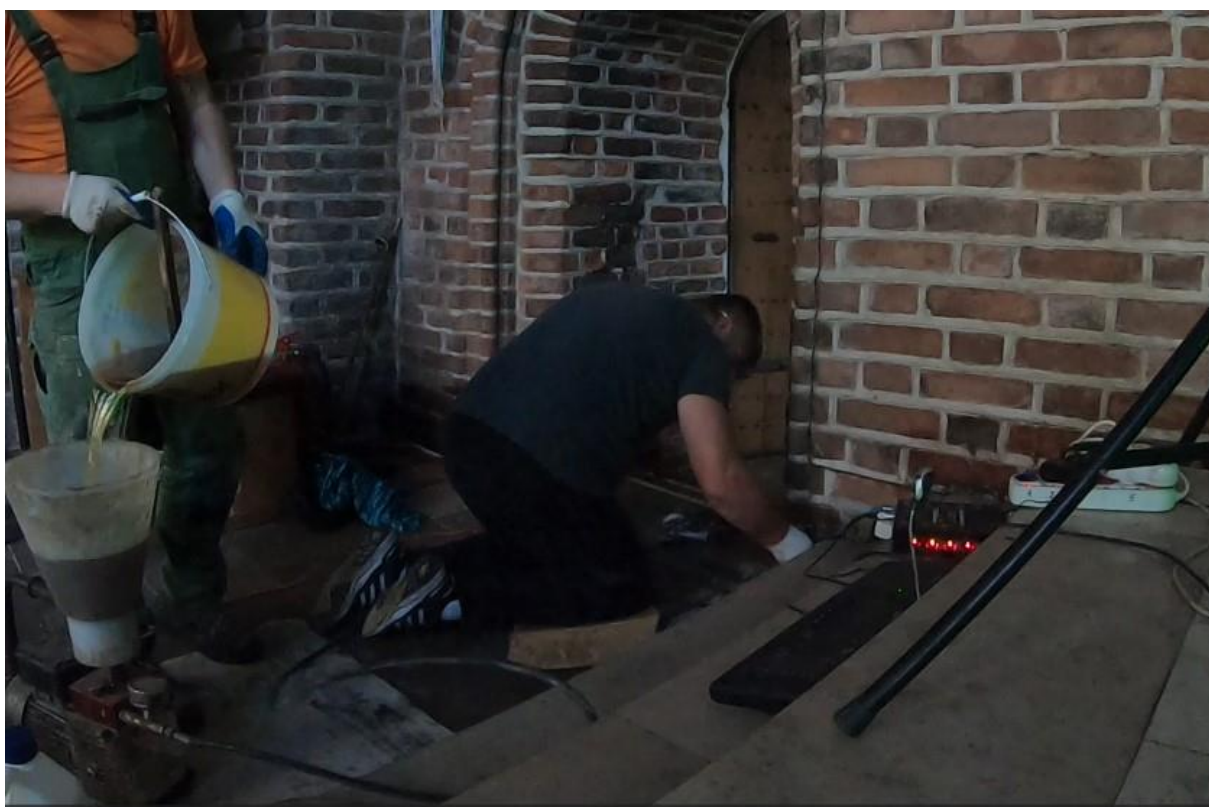
*Ilustracja 42. Aplikacja środka iniekcyjnego*

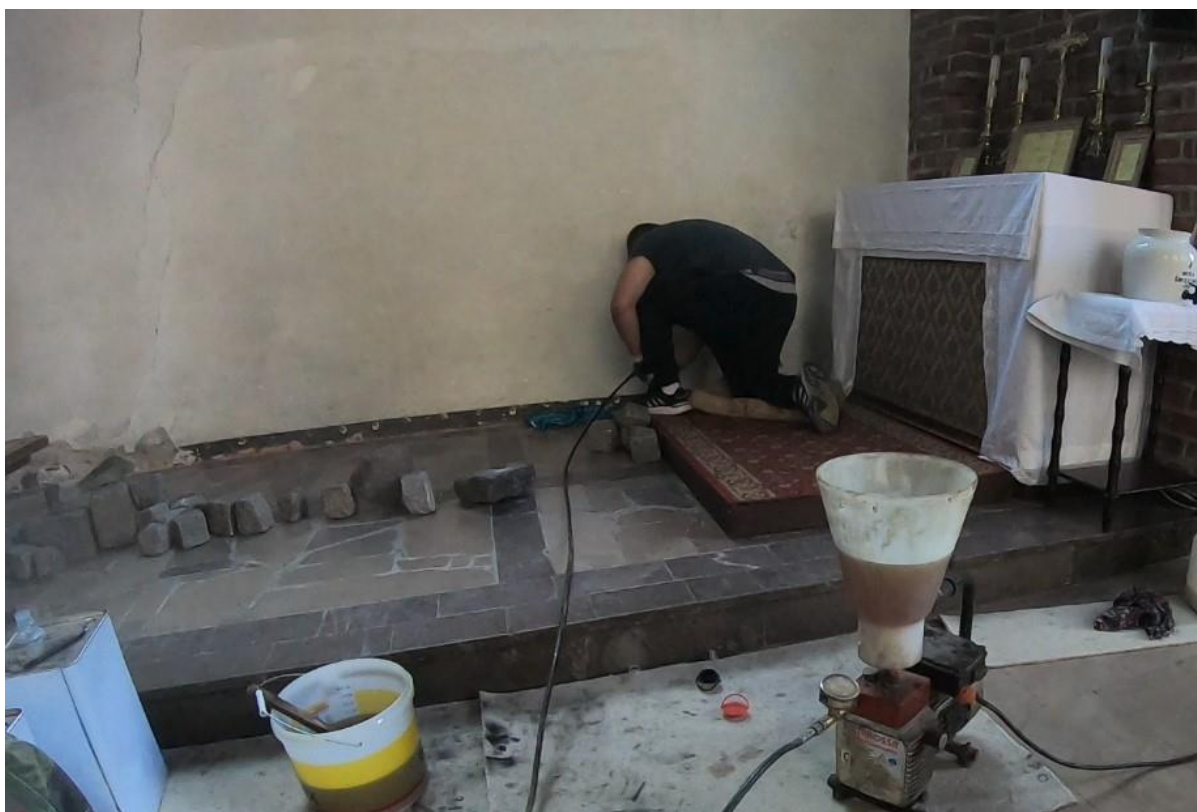
*Ilustracja 43. Aplikacja środka iniekcyjnego*

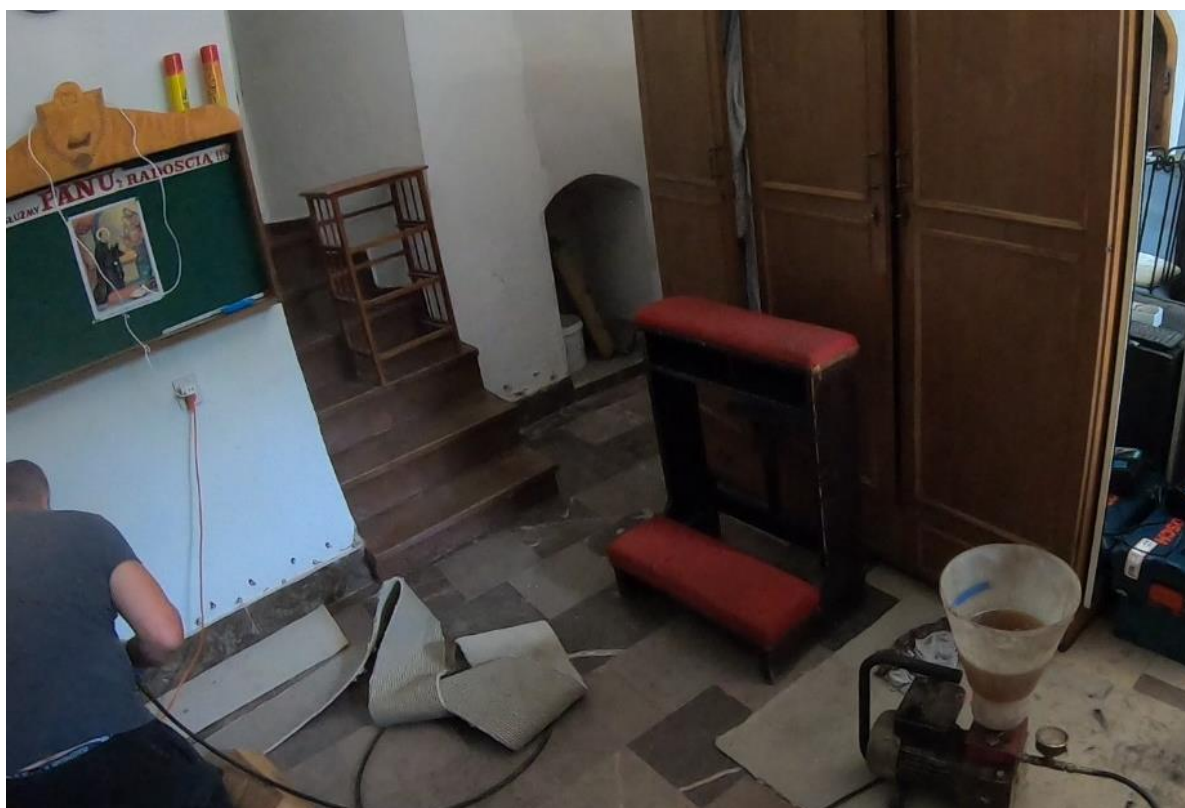
*Ilustracja 44. Aplikacja środka iniekcyjnego*

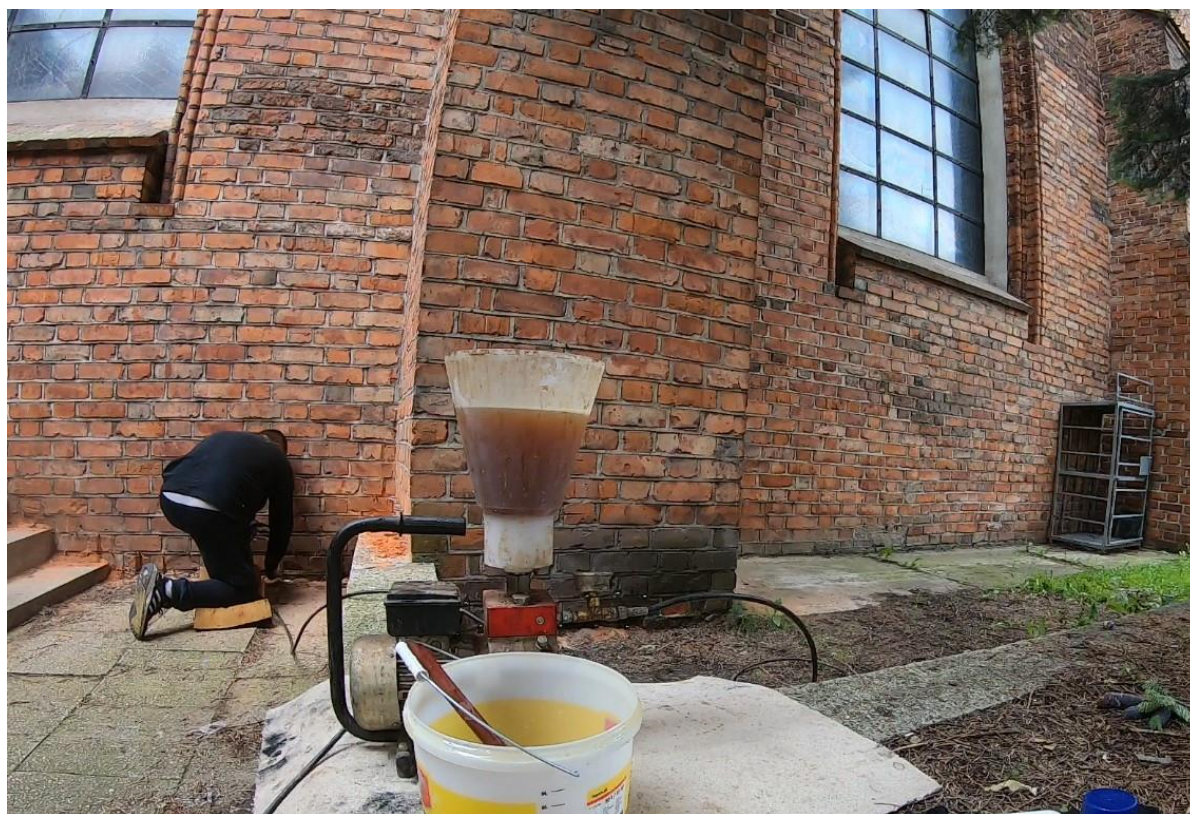
*Ilustracja 46. Aplikacja środka iniekcyjnego*

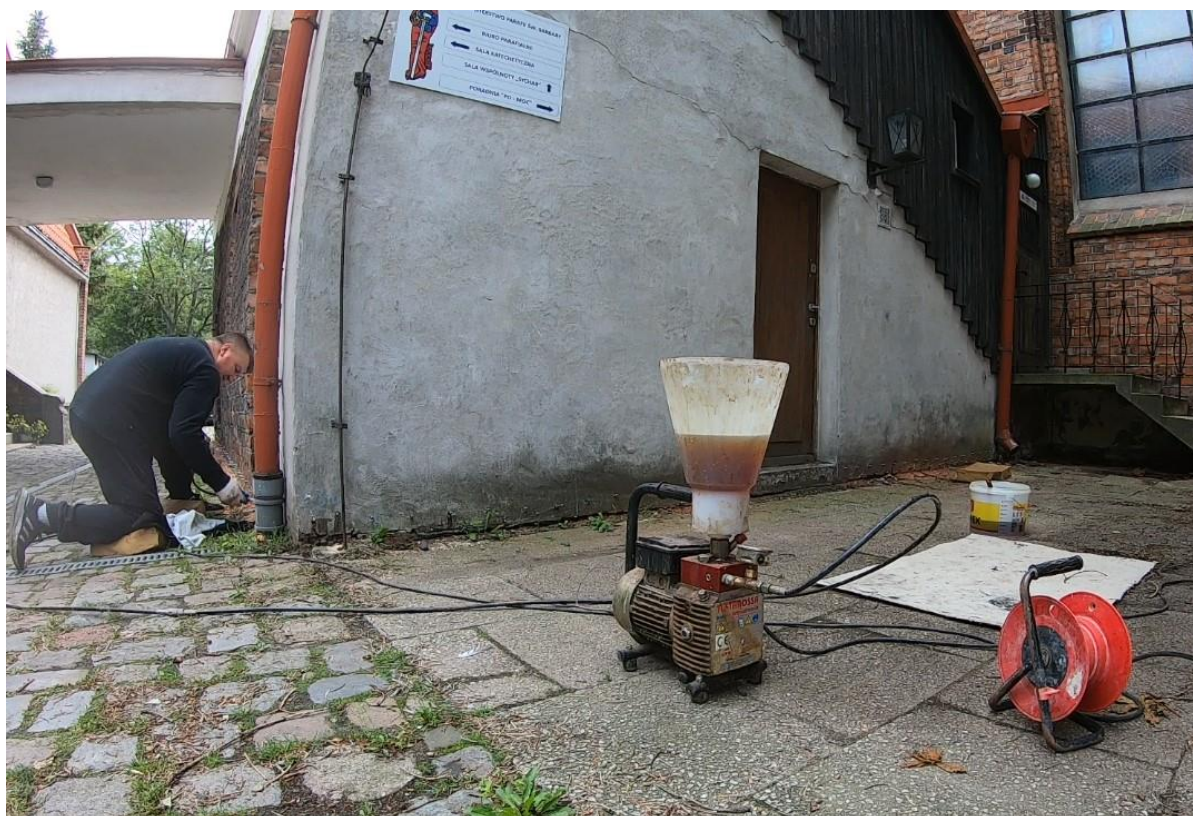
*Ilustracja 48. Aplikacja środka iniekcyjnego*
